TUNISIE SUCRE

**RAPPORT DE LA MAINTENANCE
INDUSTRIELLE**

Concernant l'état existant pour les différentes
sections de la société Tunisie Sucre

JUIN 2015

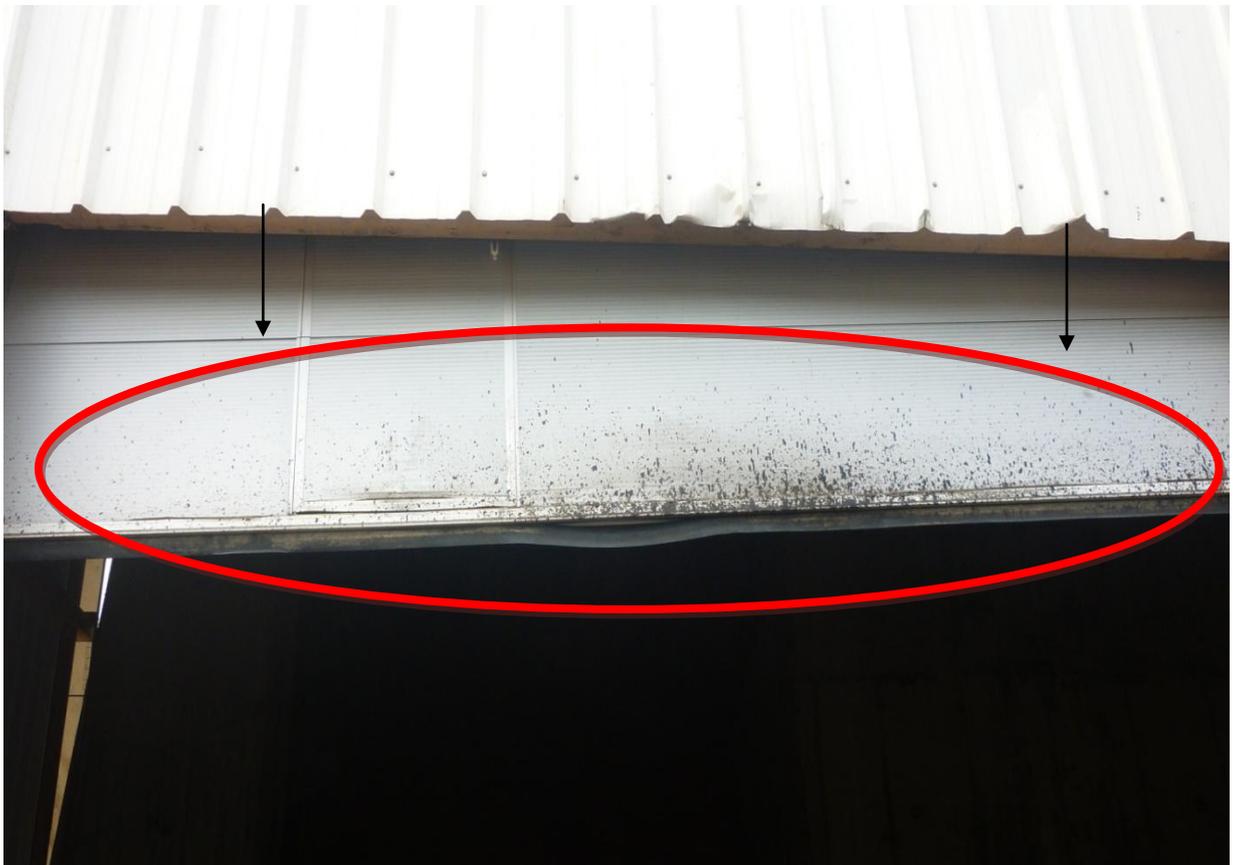
Figure 1 : le porte est un peut décalée par rapport le support

1.1 Les portes et tôles doivent être réparées :

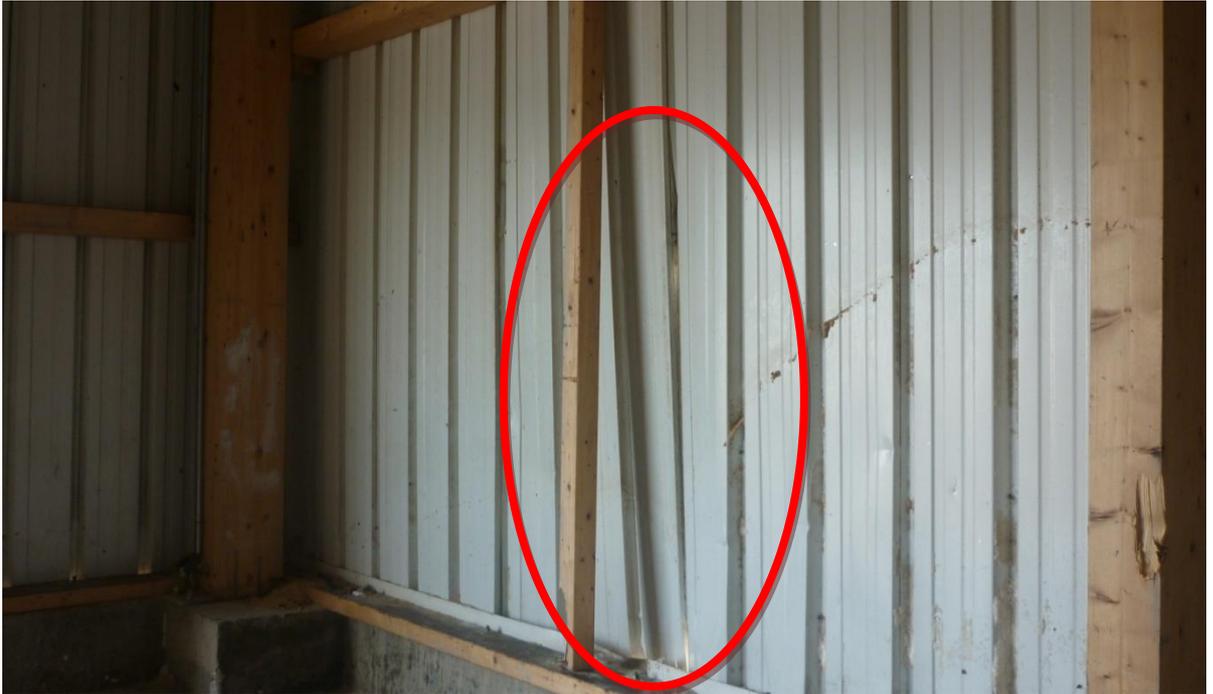
Figure 2 : déformation grave au niveau de la tôle

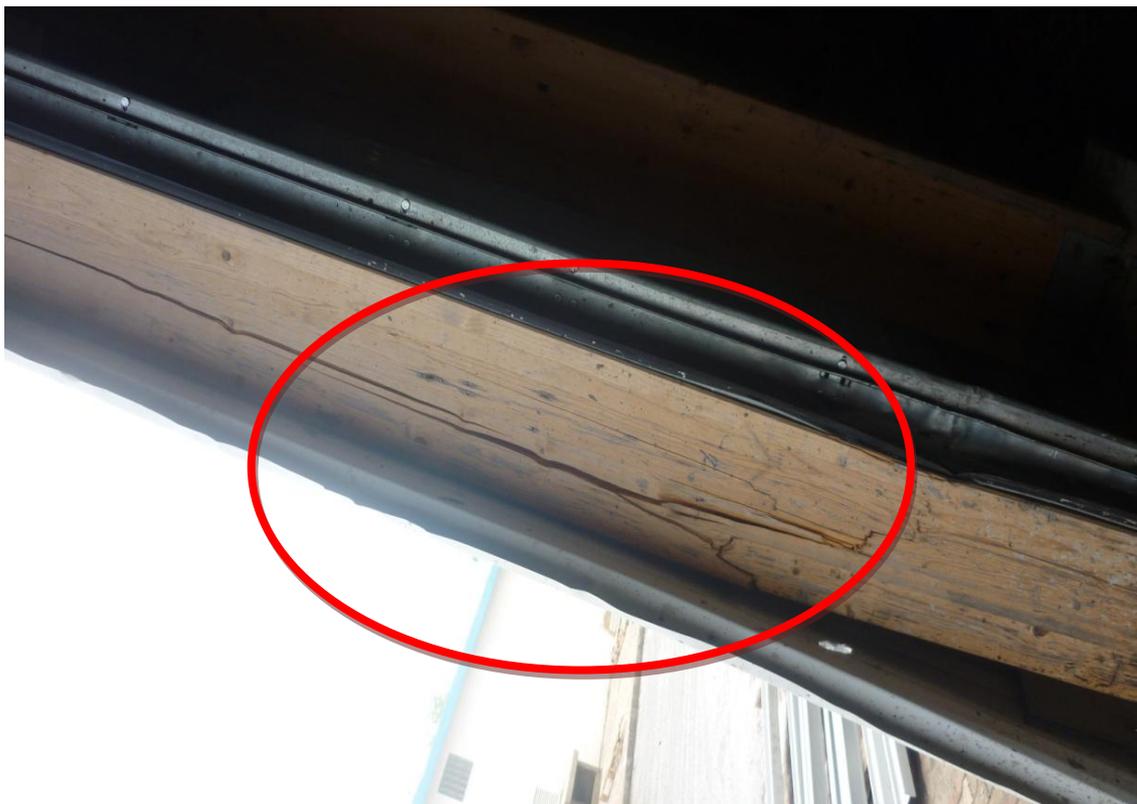
Figure 3 : cadre du portail a été cassée

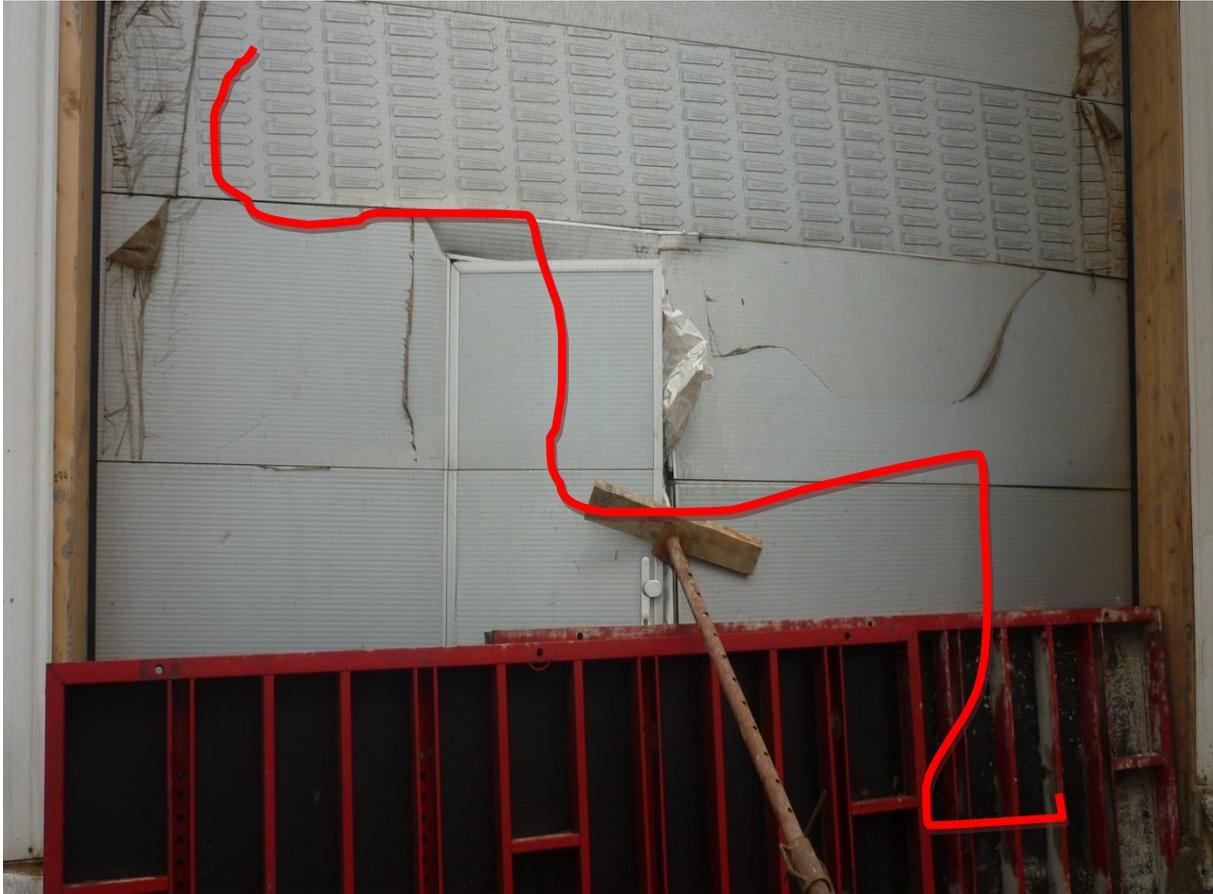
Figure 4 : porte cassée complètement

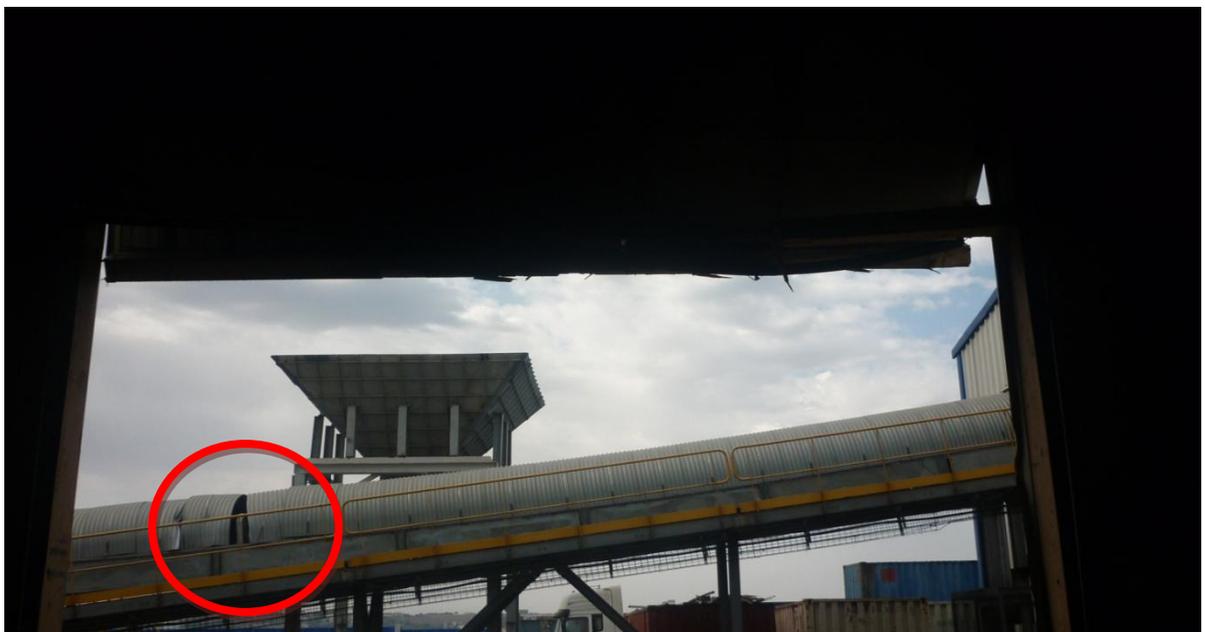
Figure 5 : manque d'un couvercle

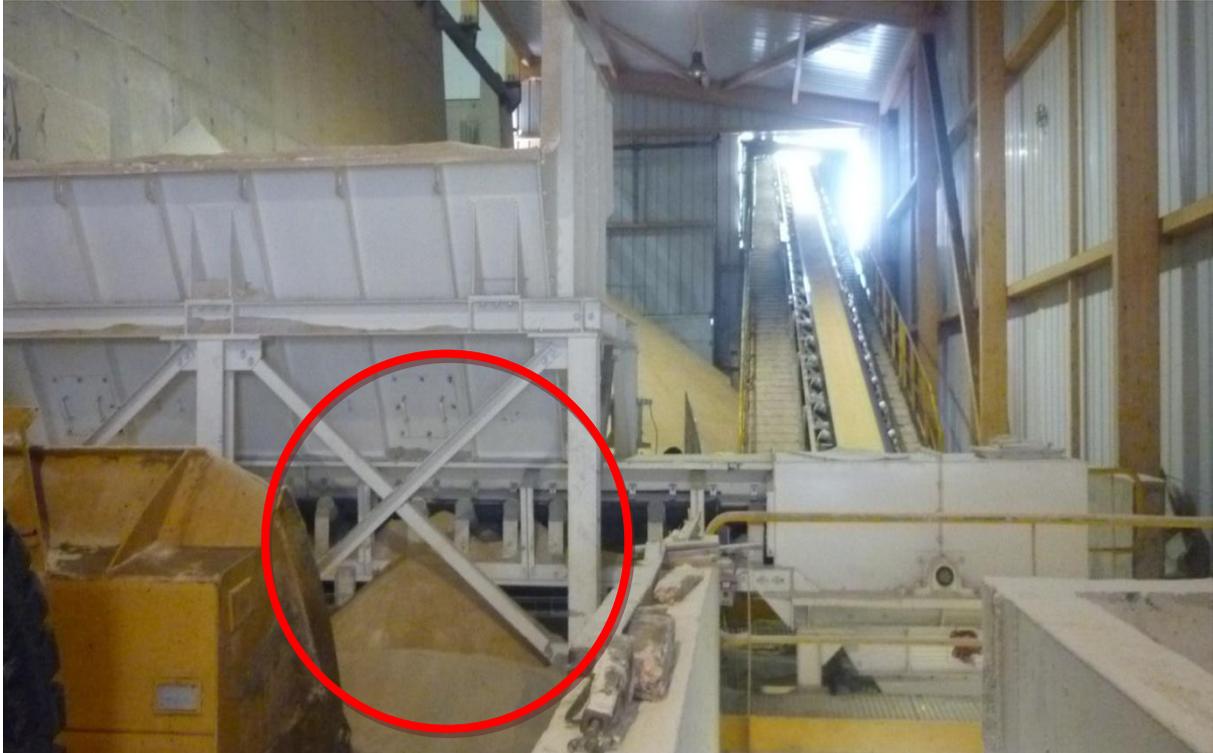
Figure 6 : fuit de sucre brut au niveau de la transporteuse 29

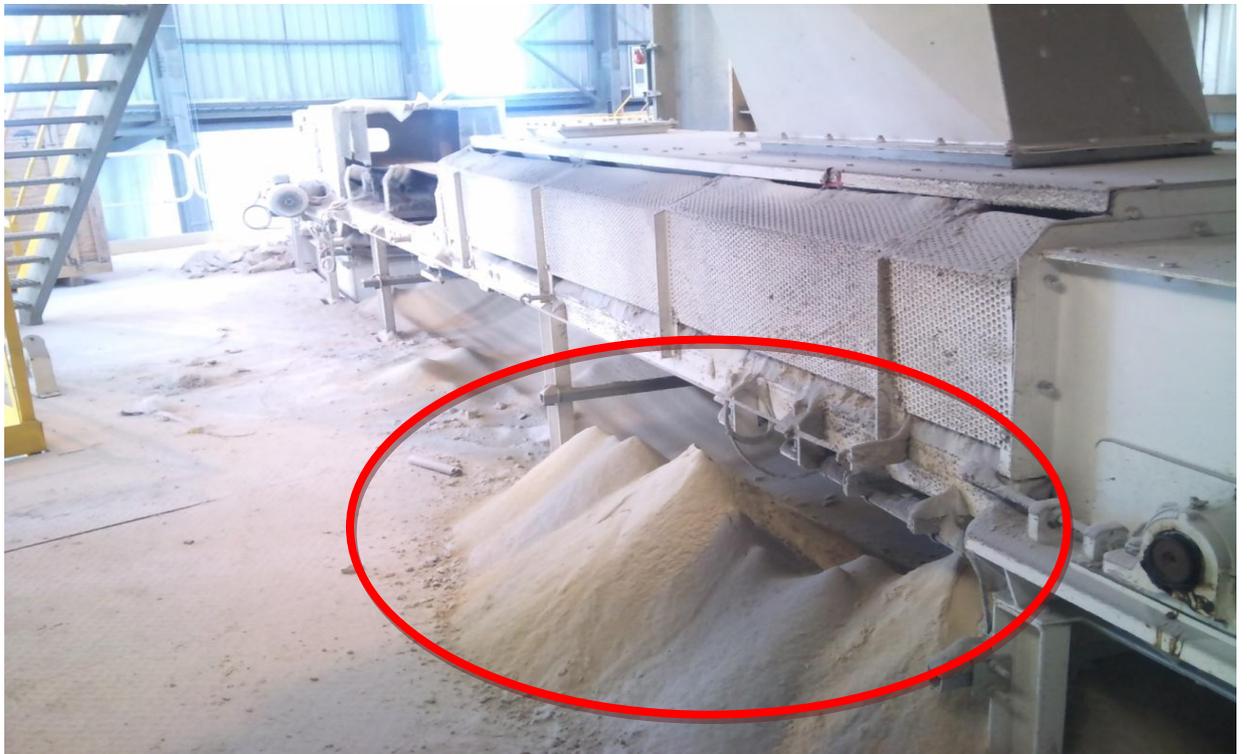
Figure 7 : fuit de sucre brut au niveau de la transporteuse 25

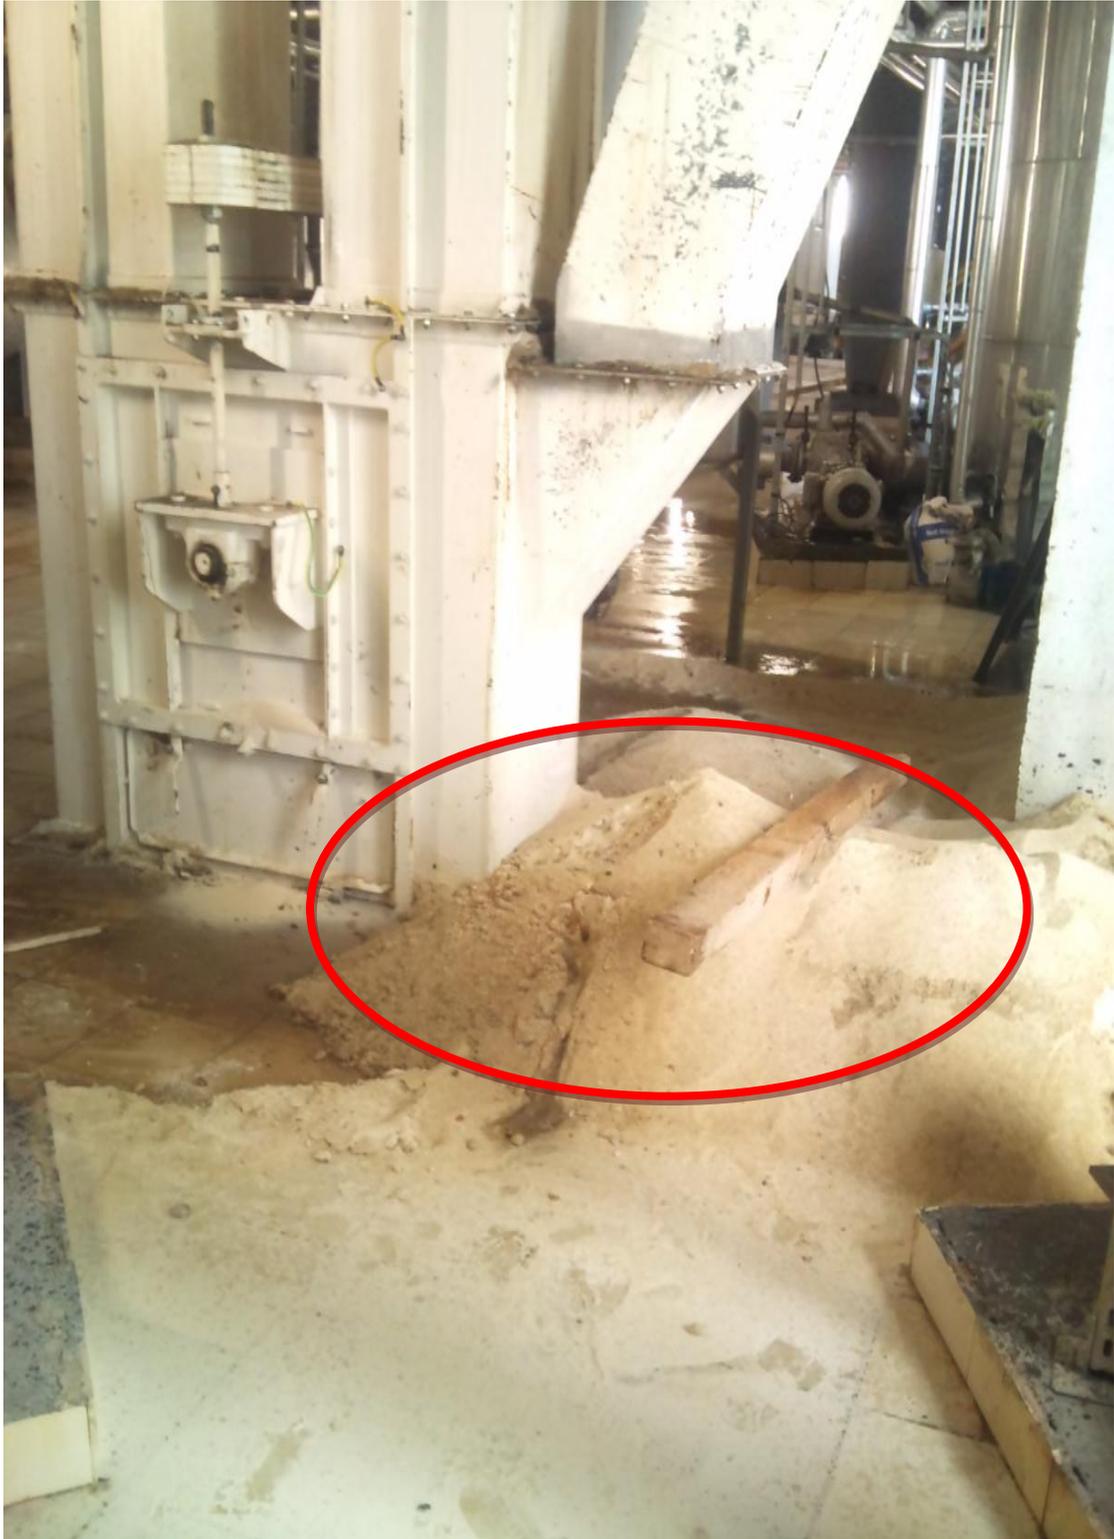
Figure 8 : fuit sucre brut, manque nettoyage

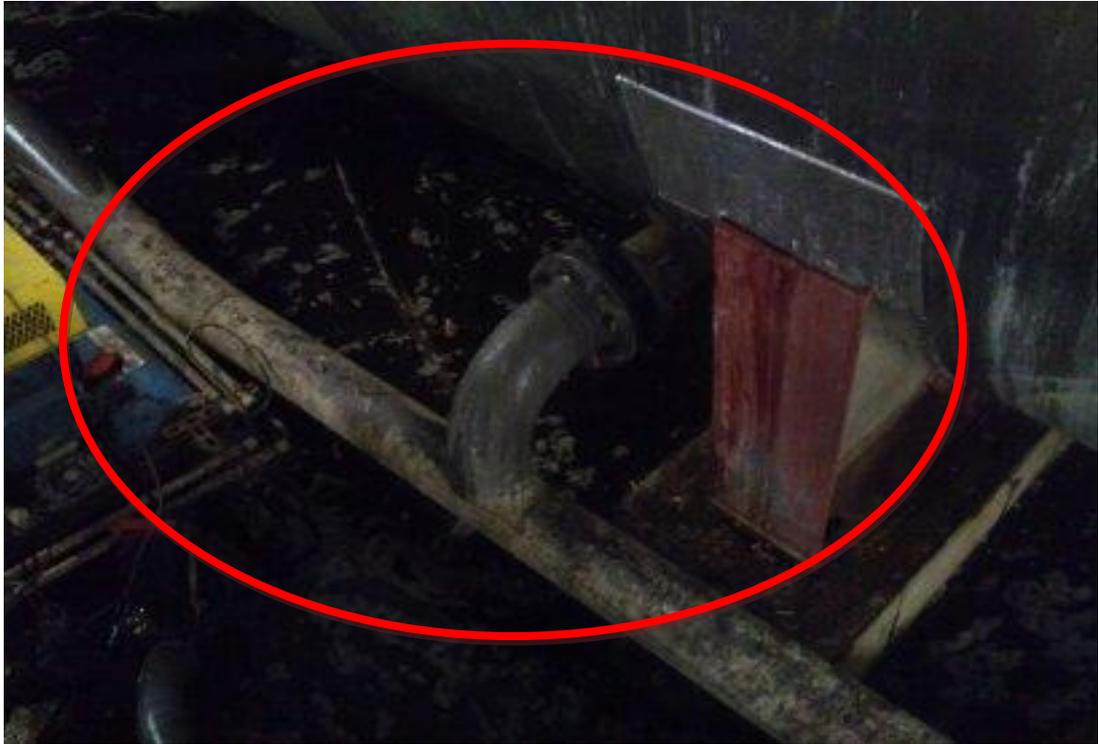
2.1 Plein d'eau et sucre en extérieure. (Manque de nettoyage)

Figure 9 : manque de nettoyage

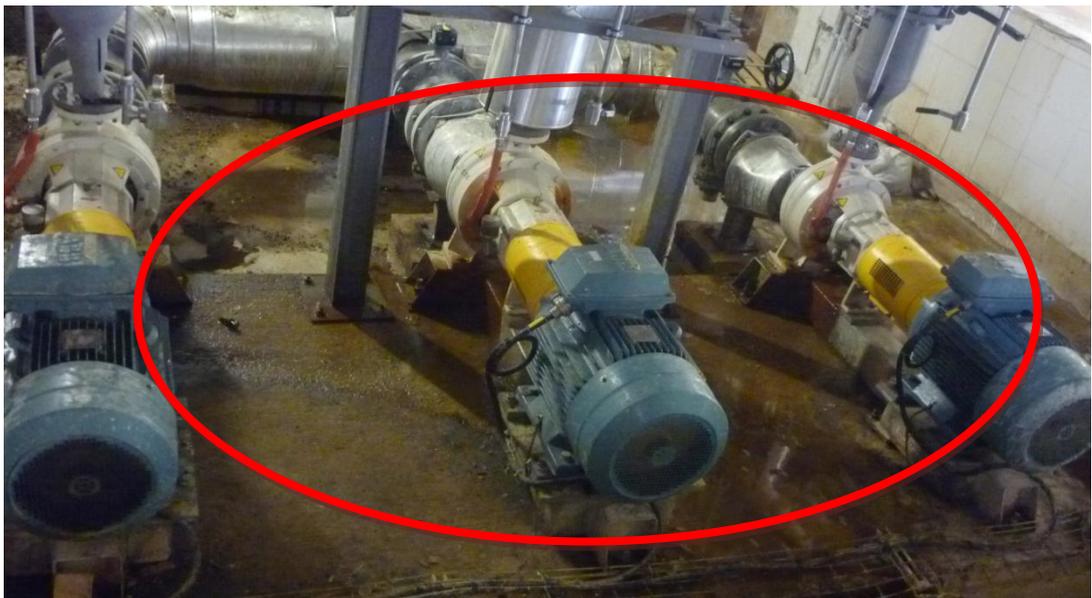
Figure 10 : fuite d'eau au niveau des pompes

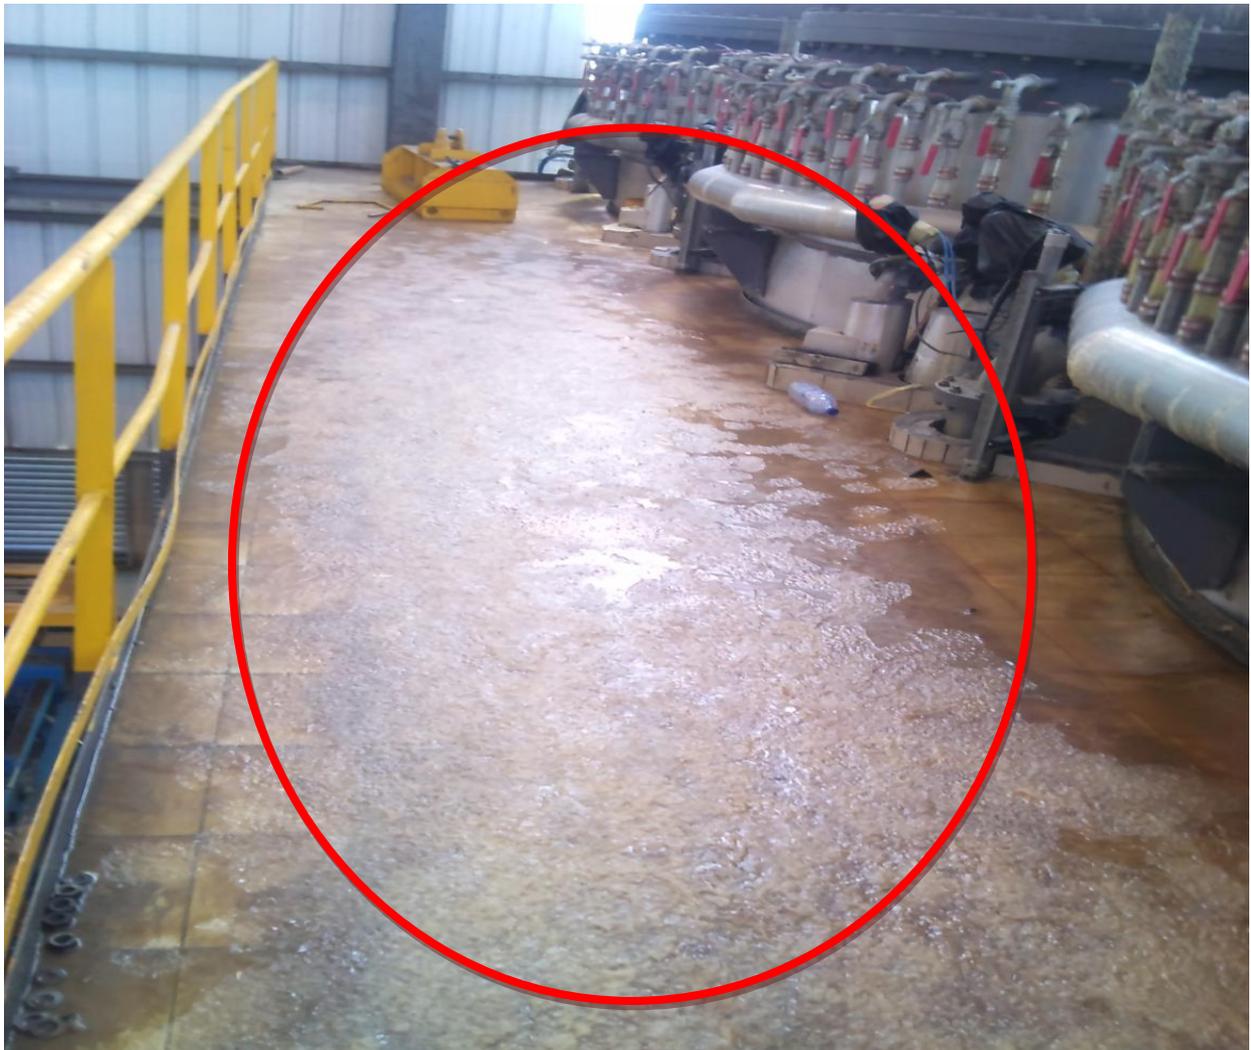
Figure 11 : plein de sucre sur la PARTERRE

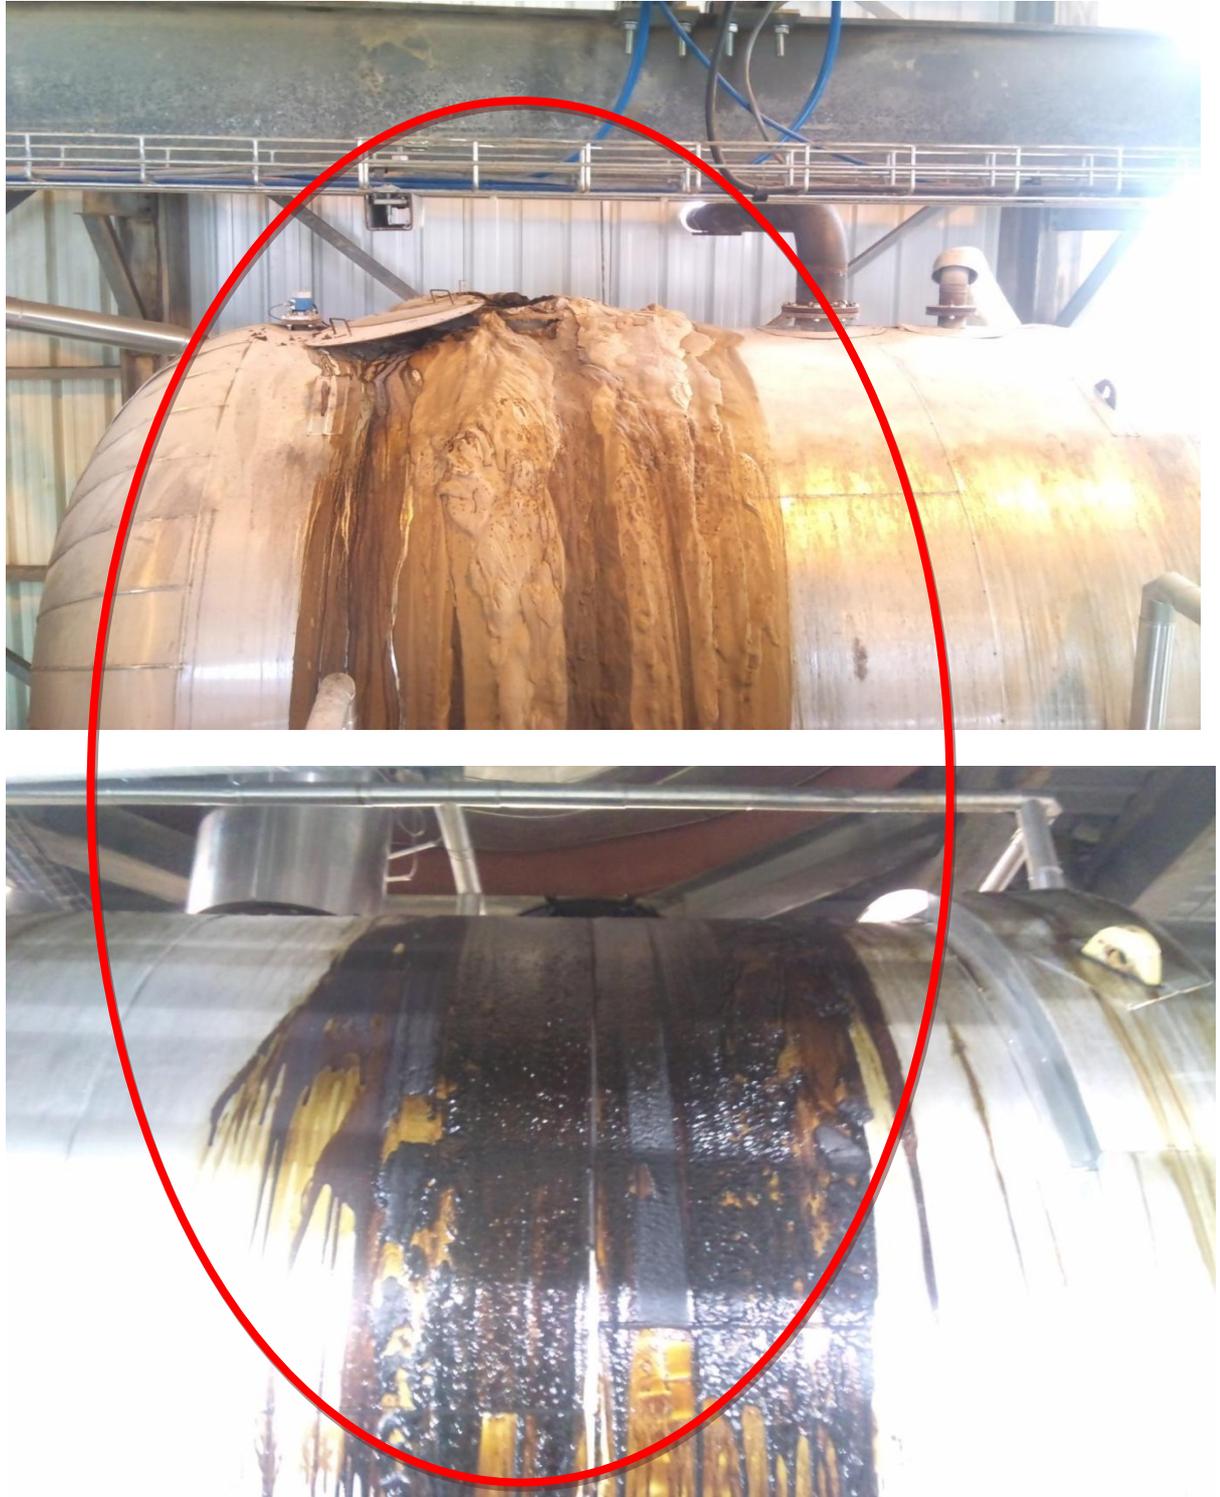
Figure 12 : un grand débordement au niveau du le malaxeur S6 et S8

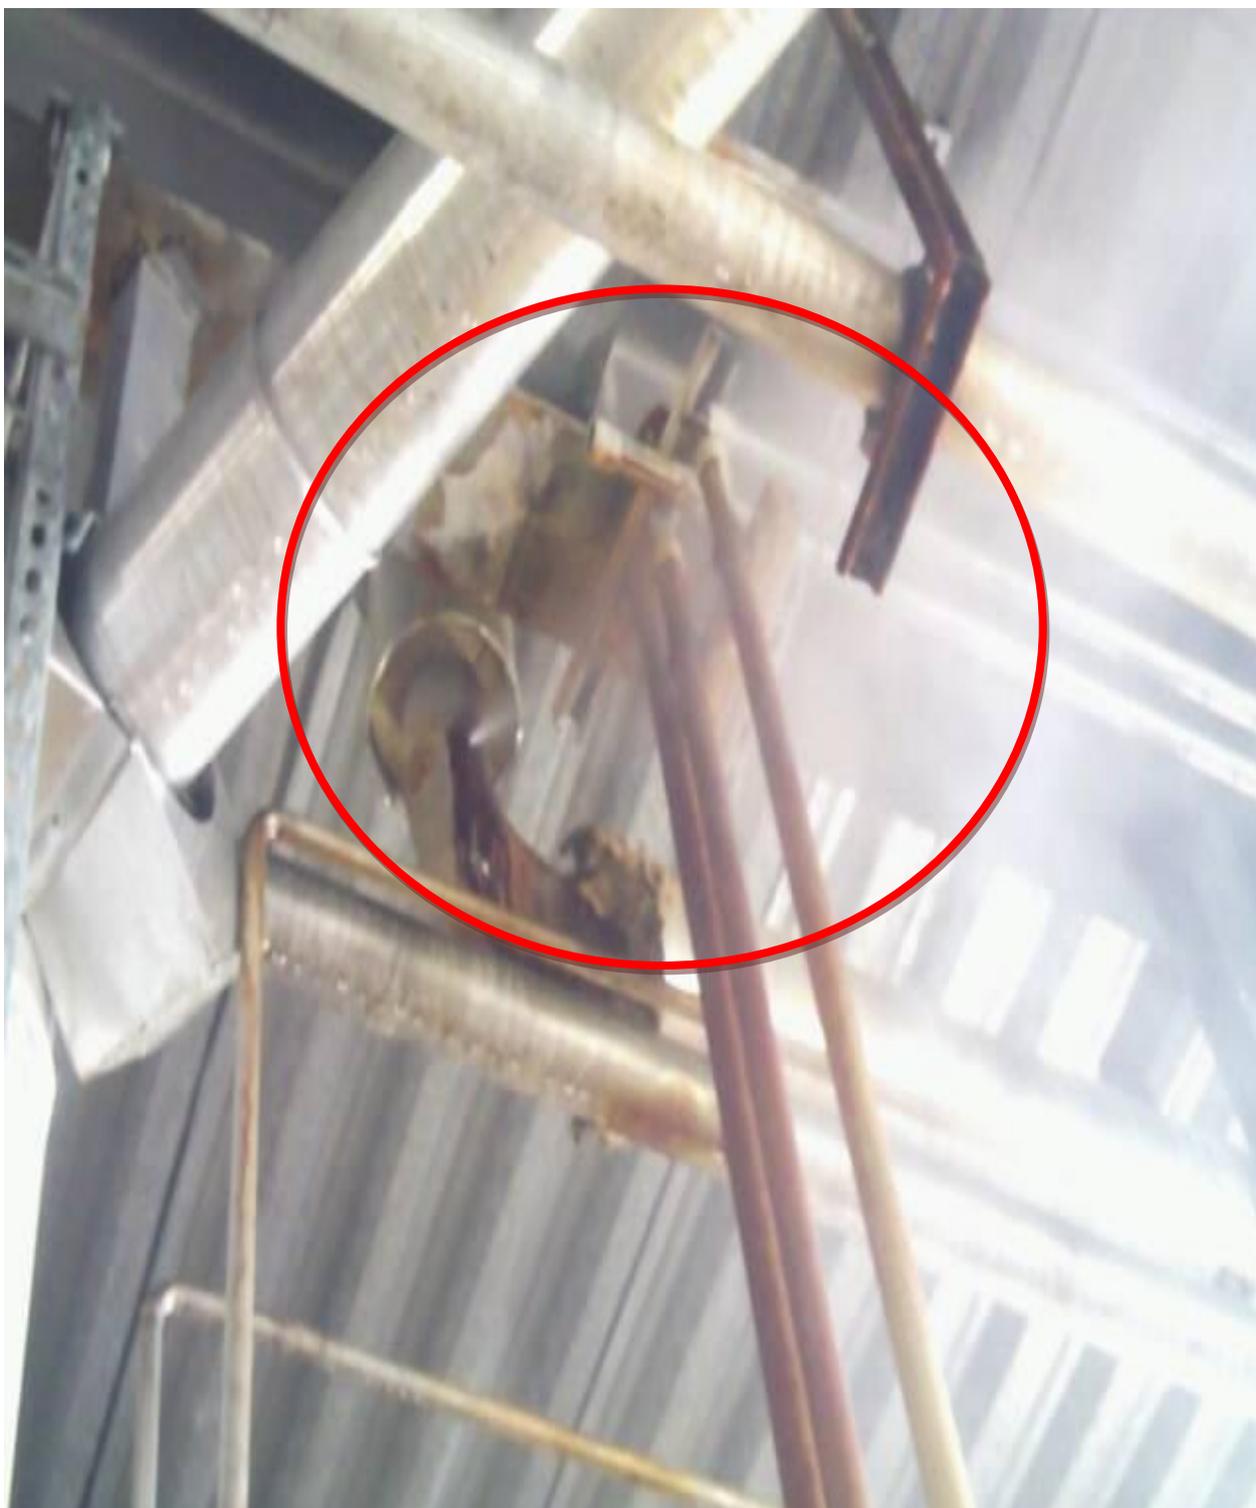
Figure 13 : une fuite d'eau anormale au niveau de la tuyauterie de la section S6 et s8

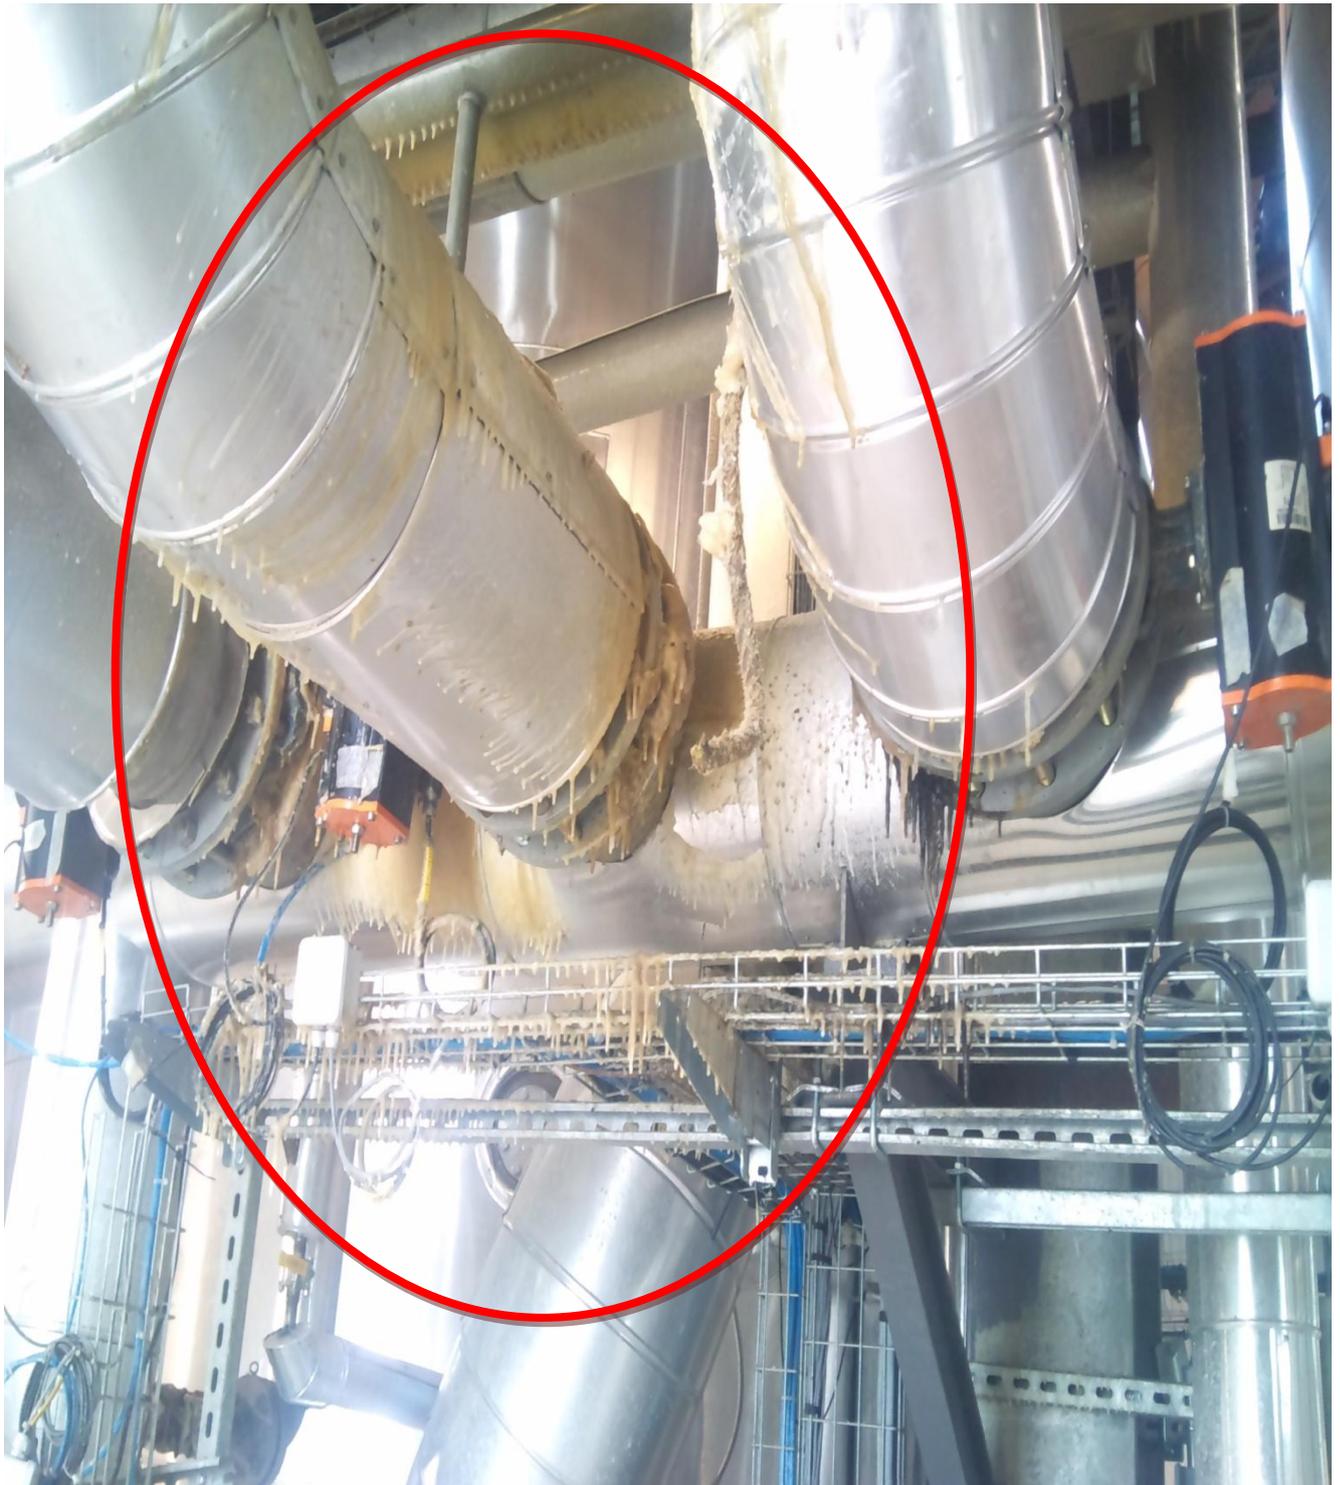
Figure 14 : fuite de sucre et manque de nettoyage « collecteur 632 »

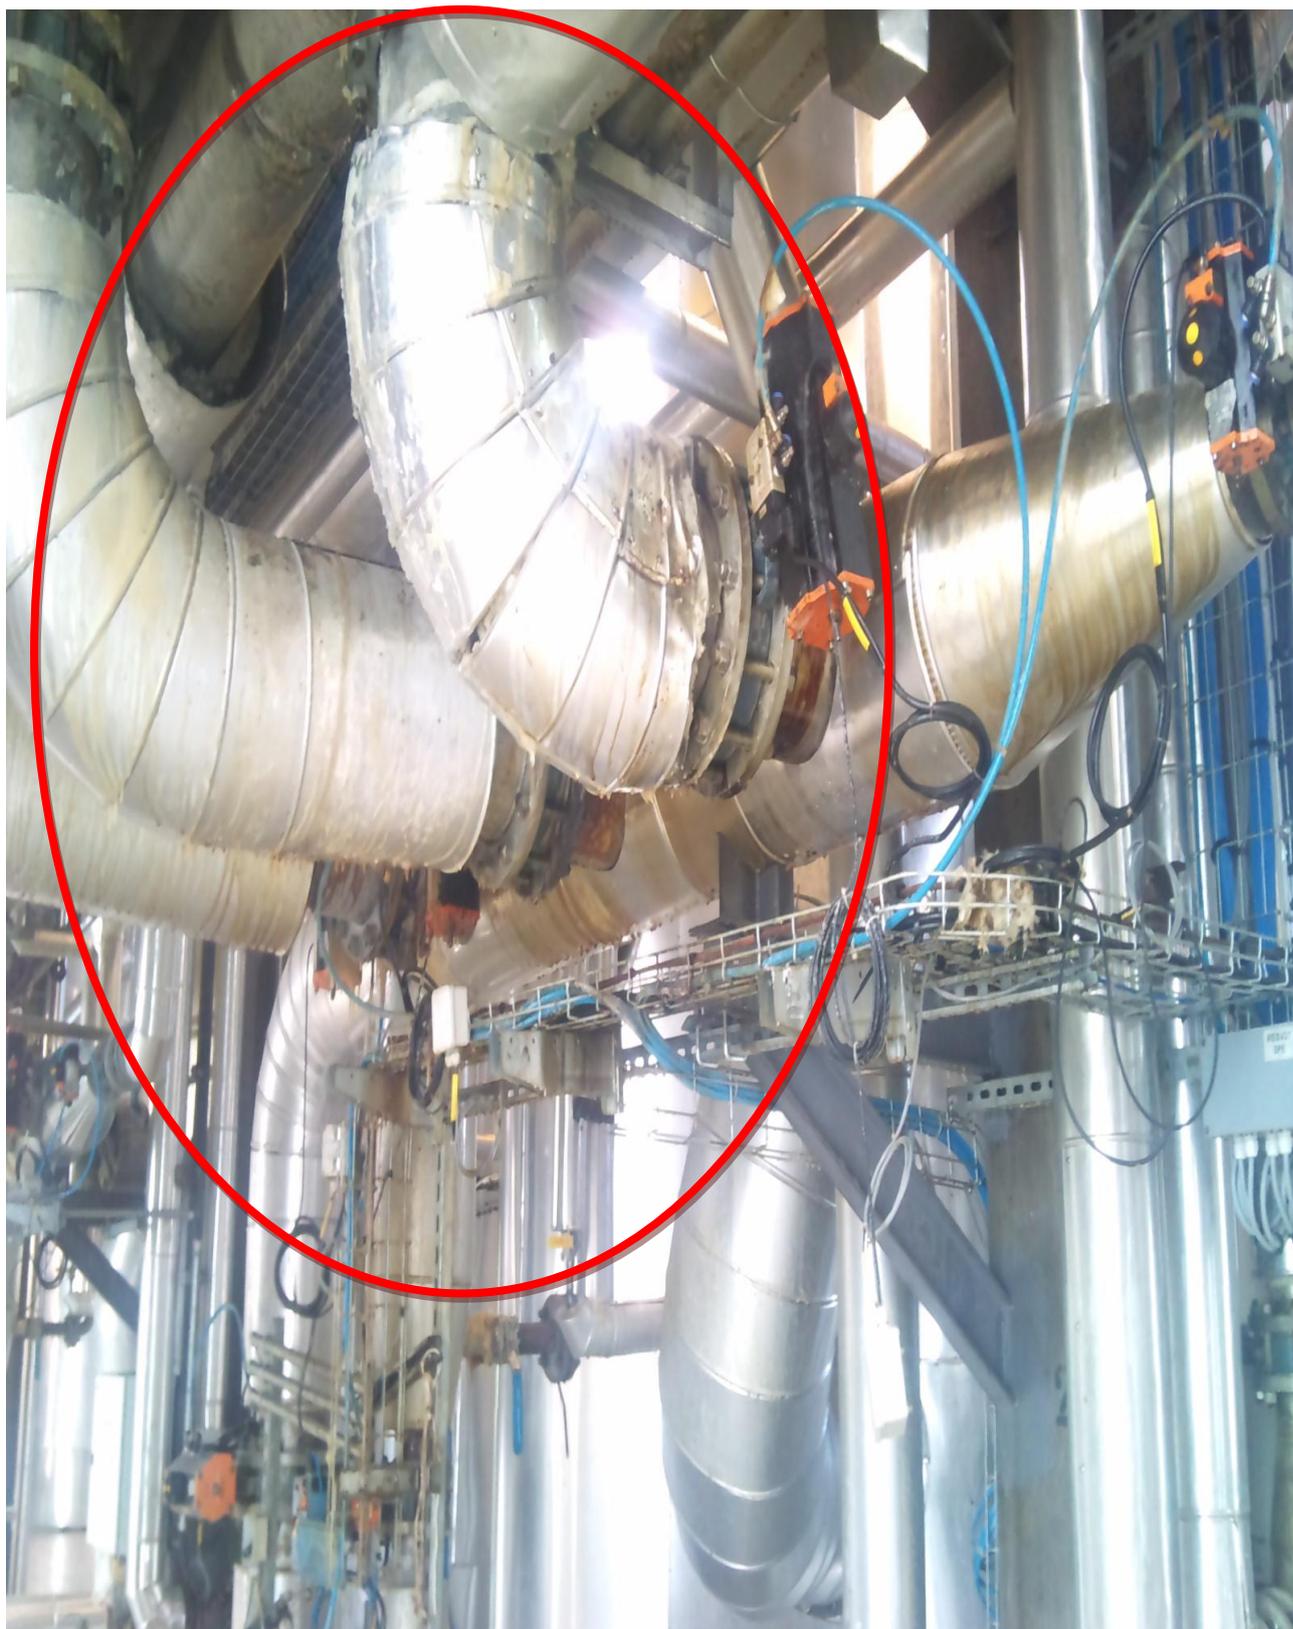
Figure 15 : fuit de sucre « collecteur 622 »

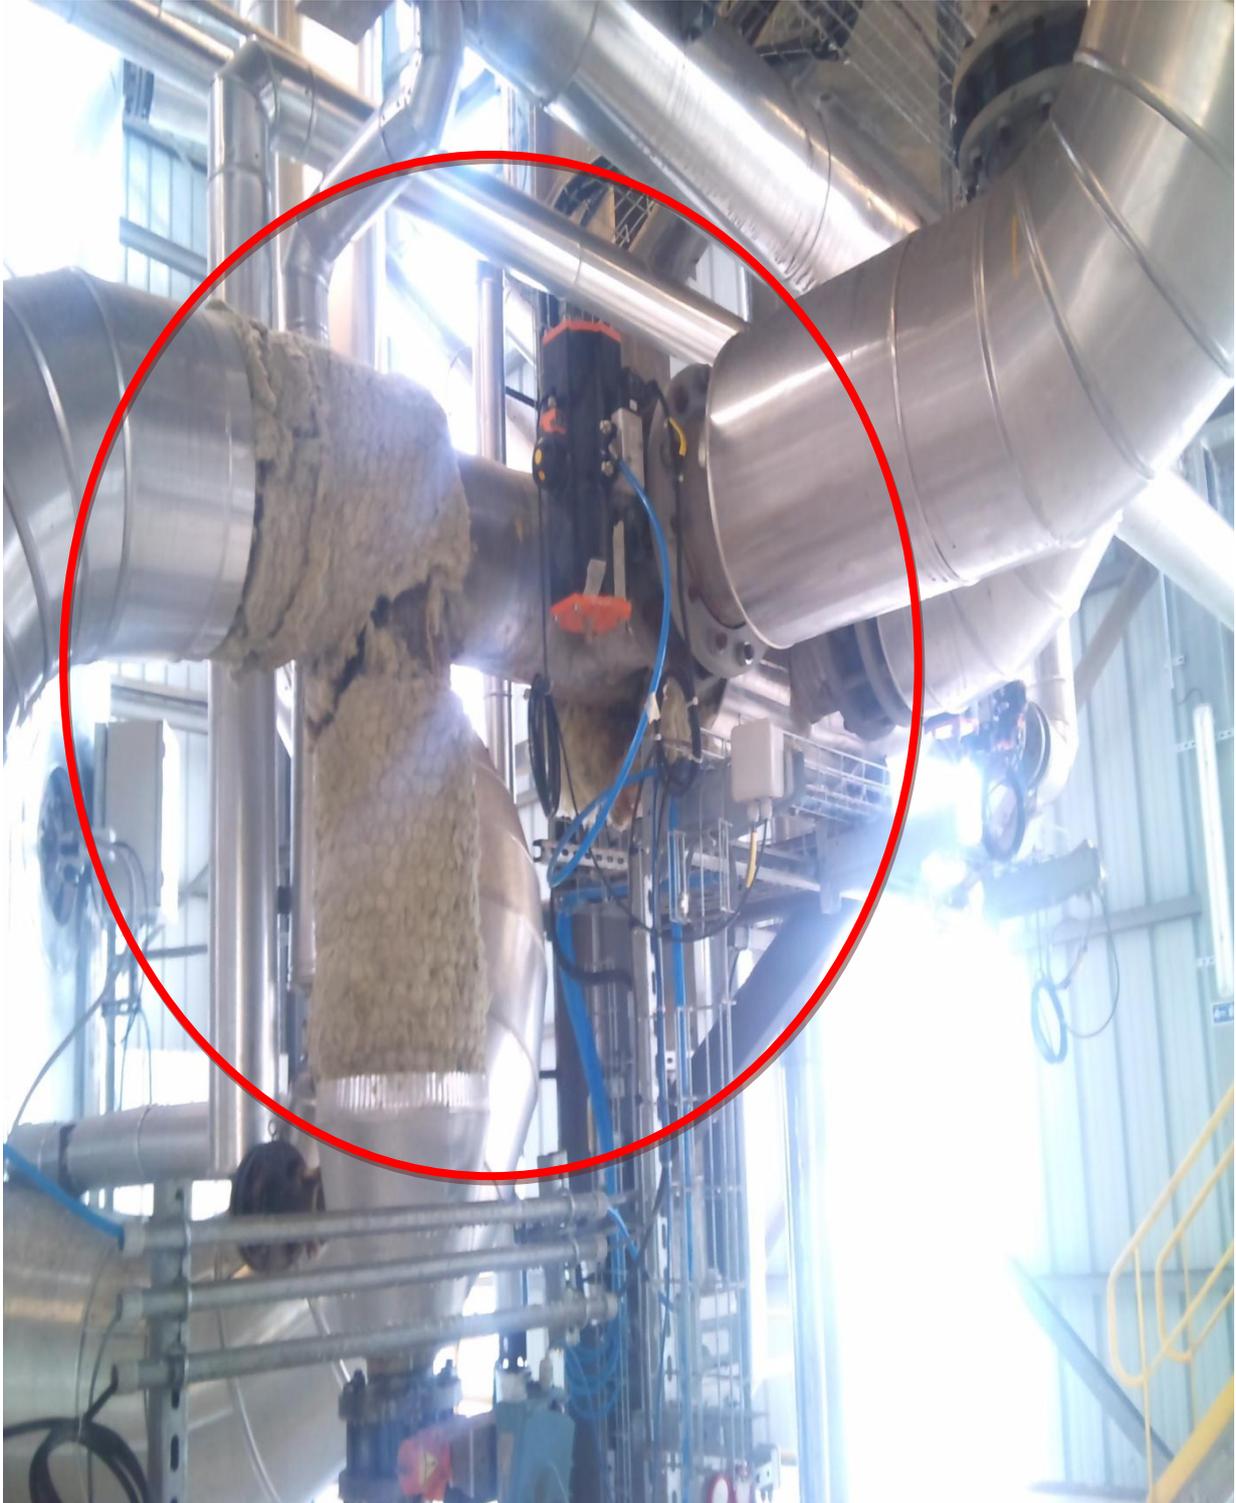
Figure 16 : manque d'isolation « collecteur 612 »

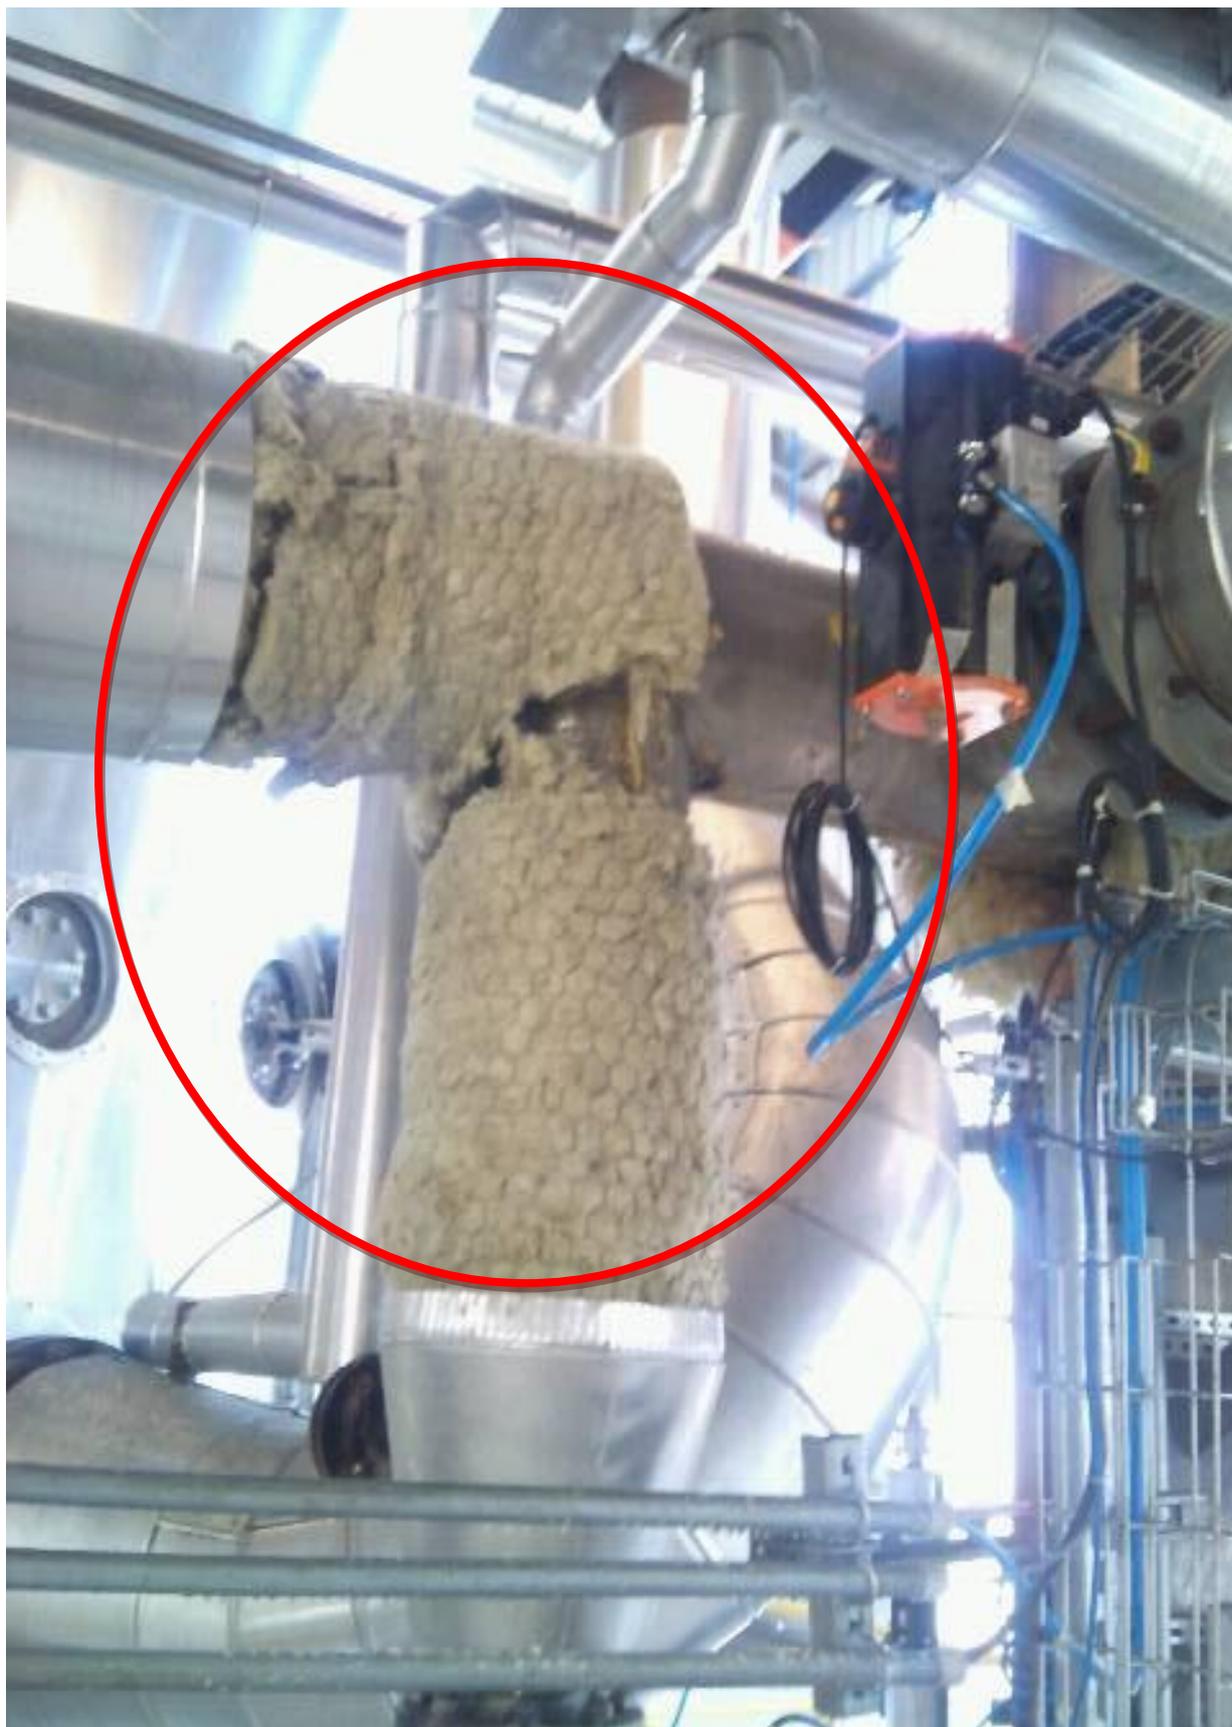
Figure 17 : manque d'isolation « collecteur 613 »
