TUNISIE SUCRE

**RAPPORT DE LA MAINTENANCE
INDUSTRIELLE**

Concernant l'état existant pour les différentes
sections de la société Tunisie Sucre

JUIN 2015

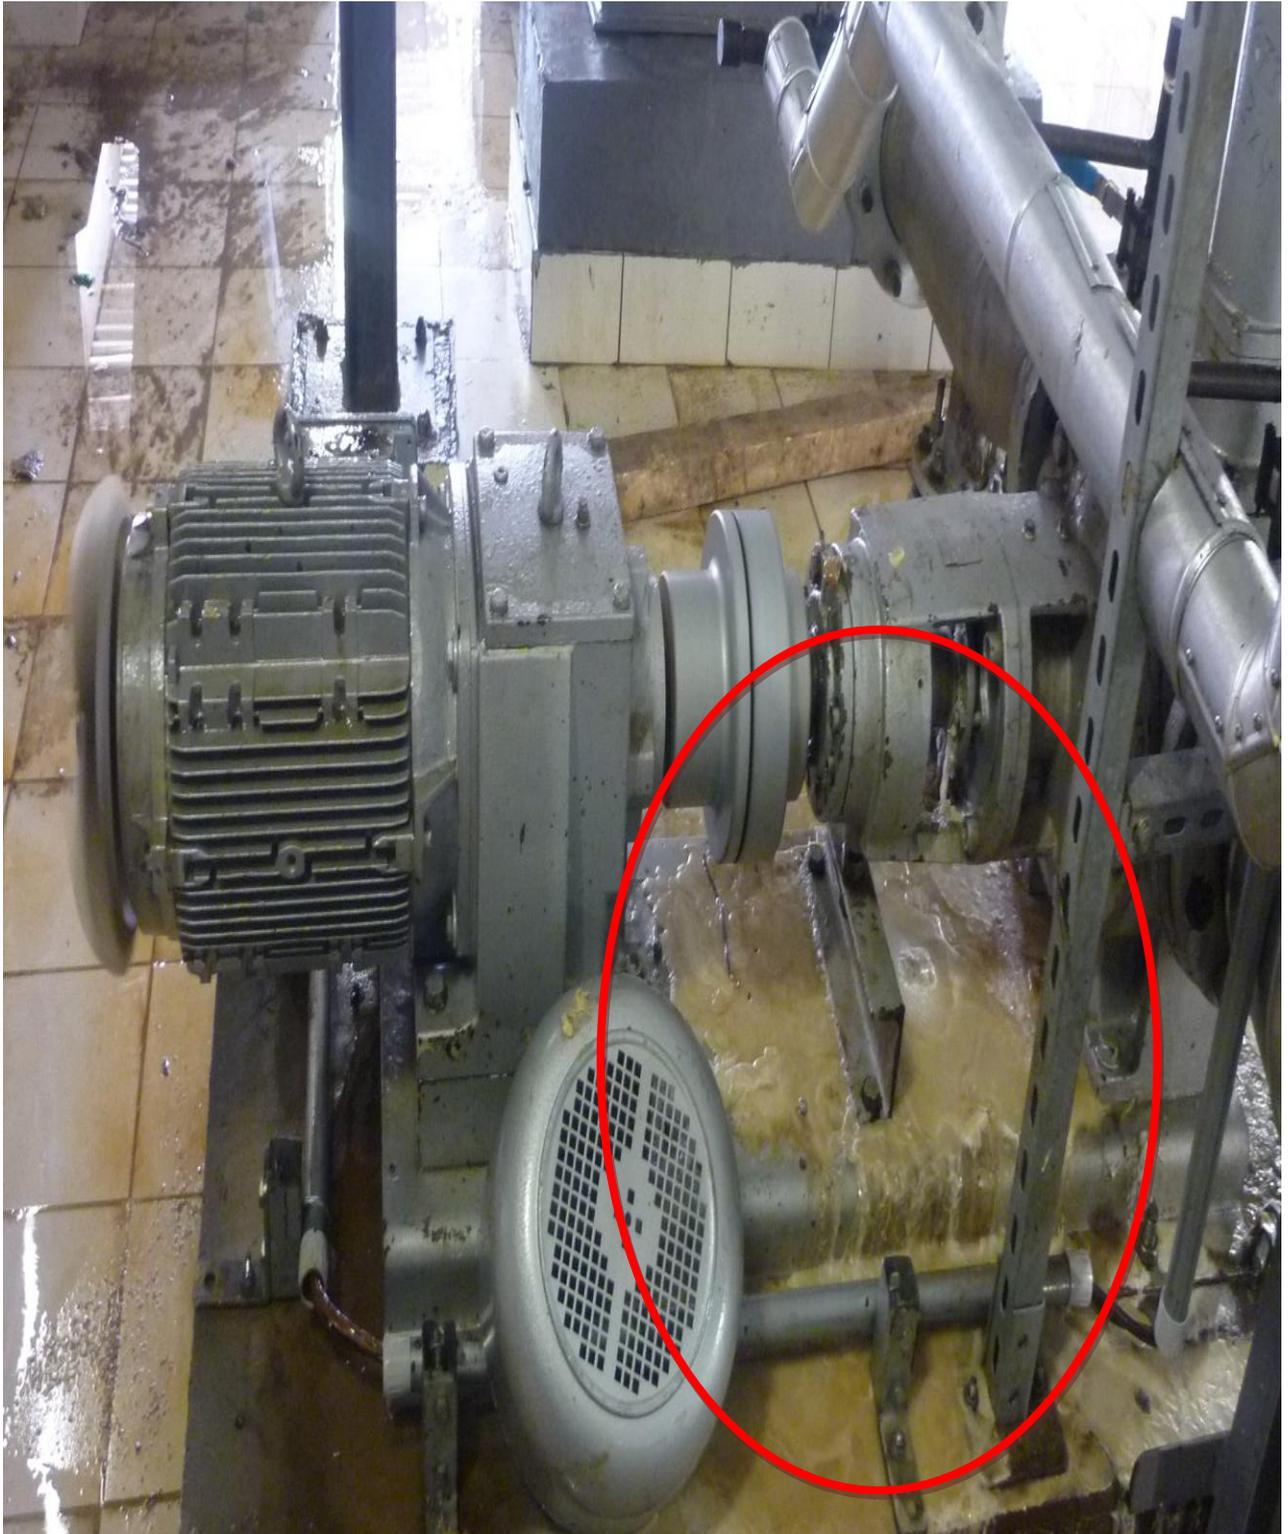
Figure 18 : fuite de sucre dans la pompe 673

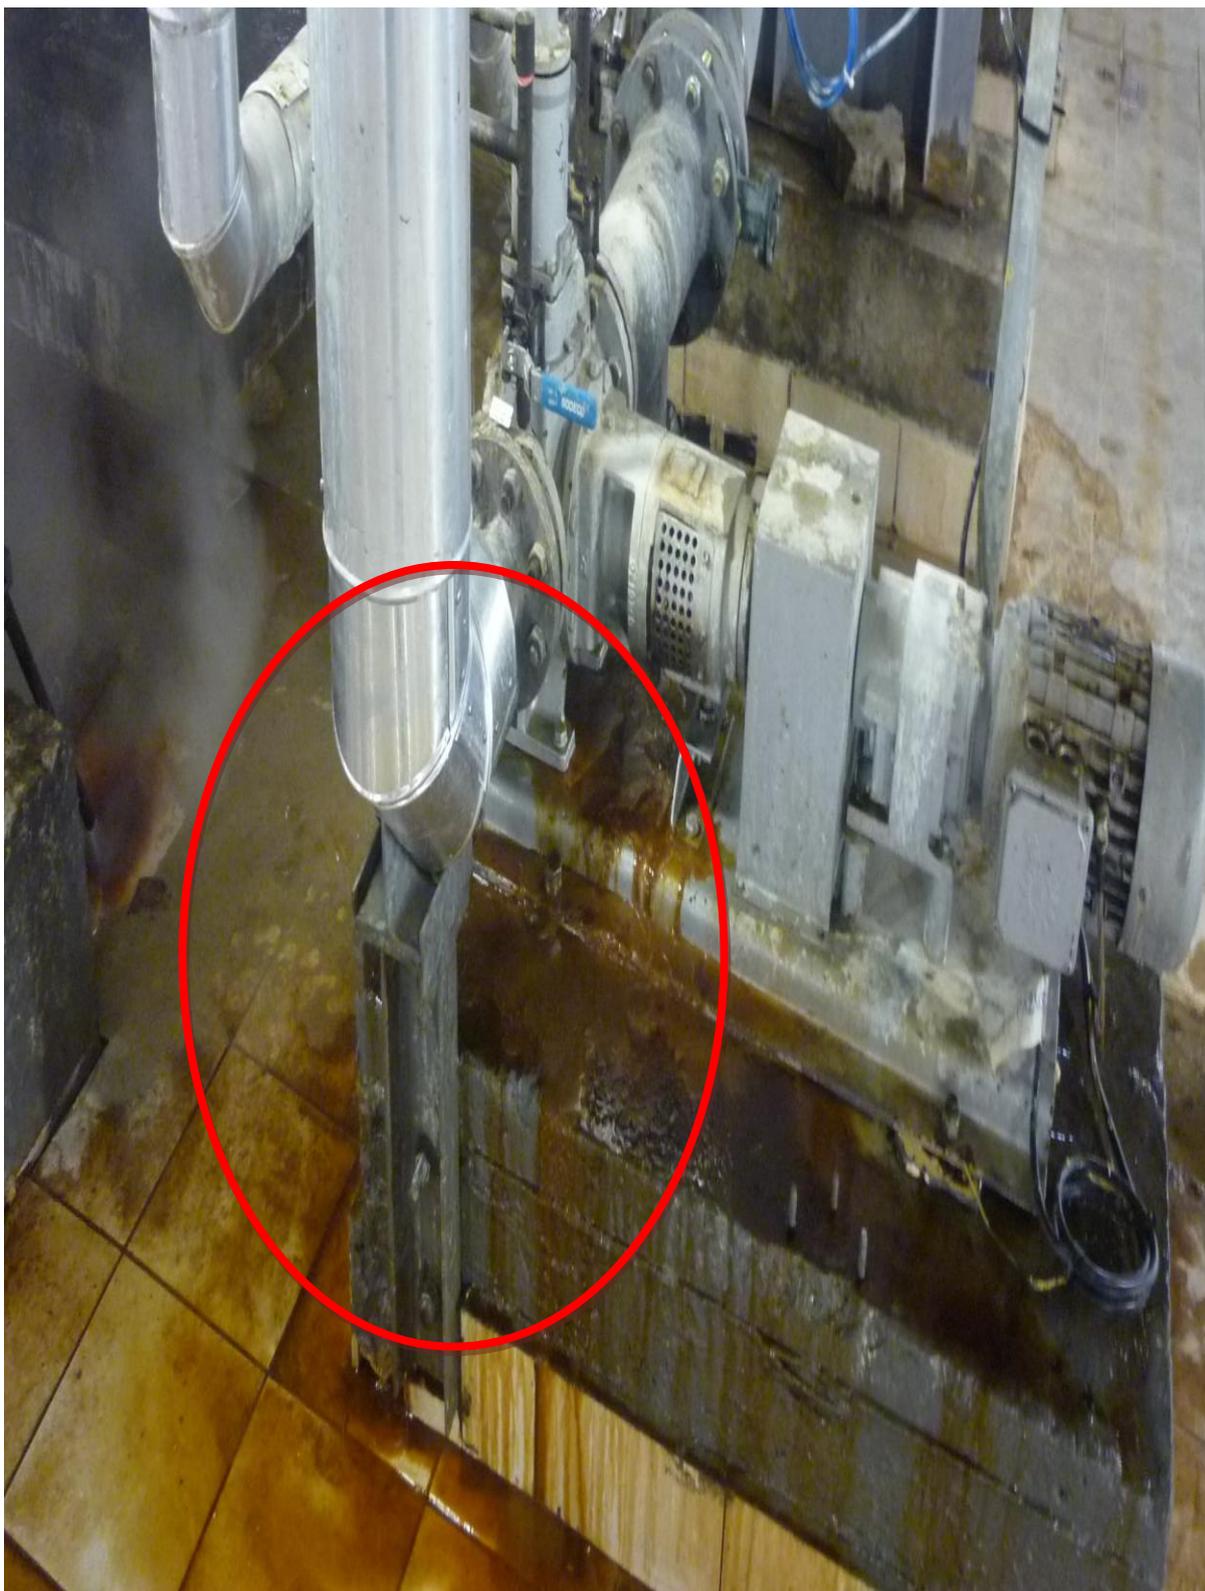
Figure 19 : de sucre au niveau de la « pompe 678 »

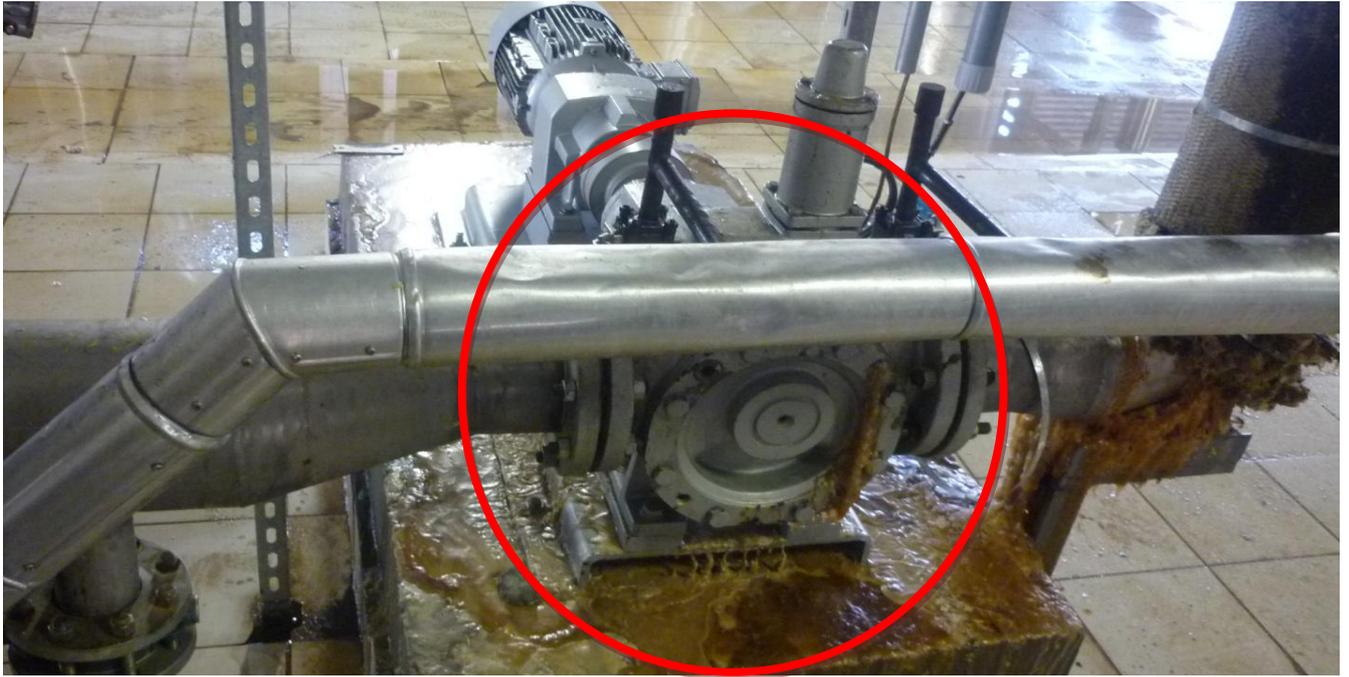
Figure 20 : de sucre au niveau de la « pompe 676 »

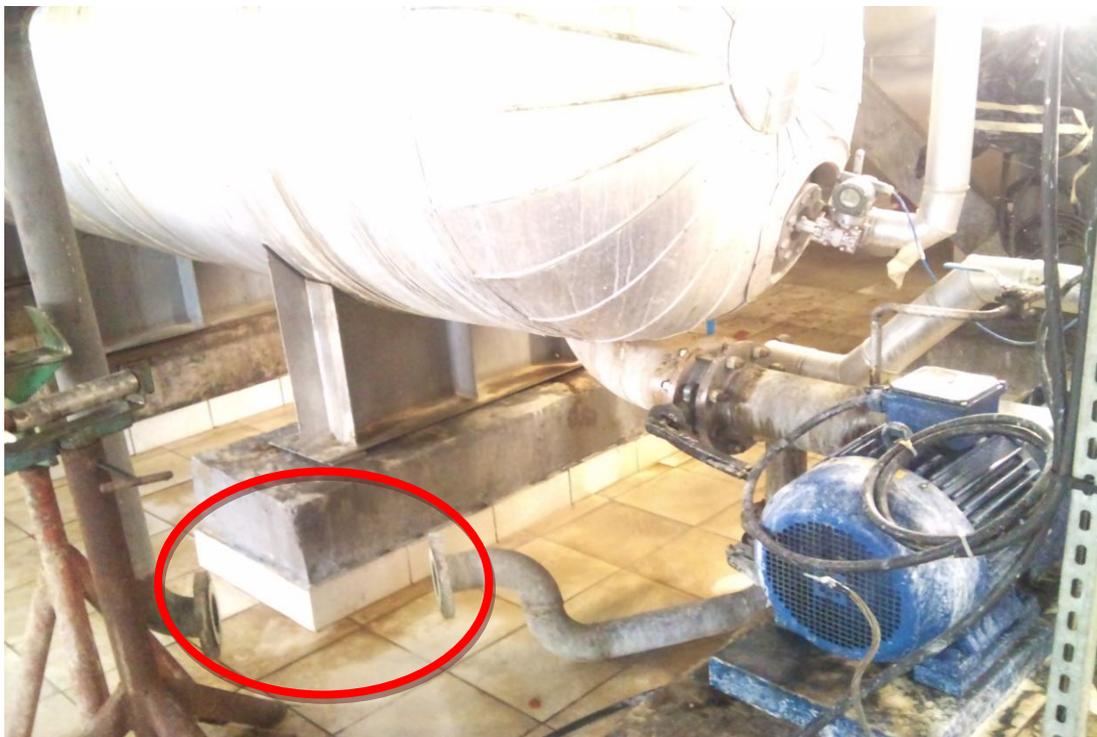
Figure 21 : collecteur à éliminer « section 8 »

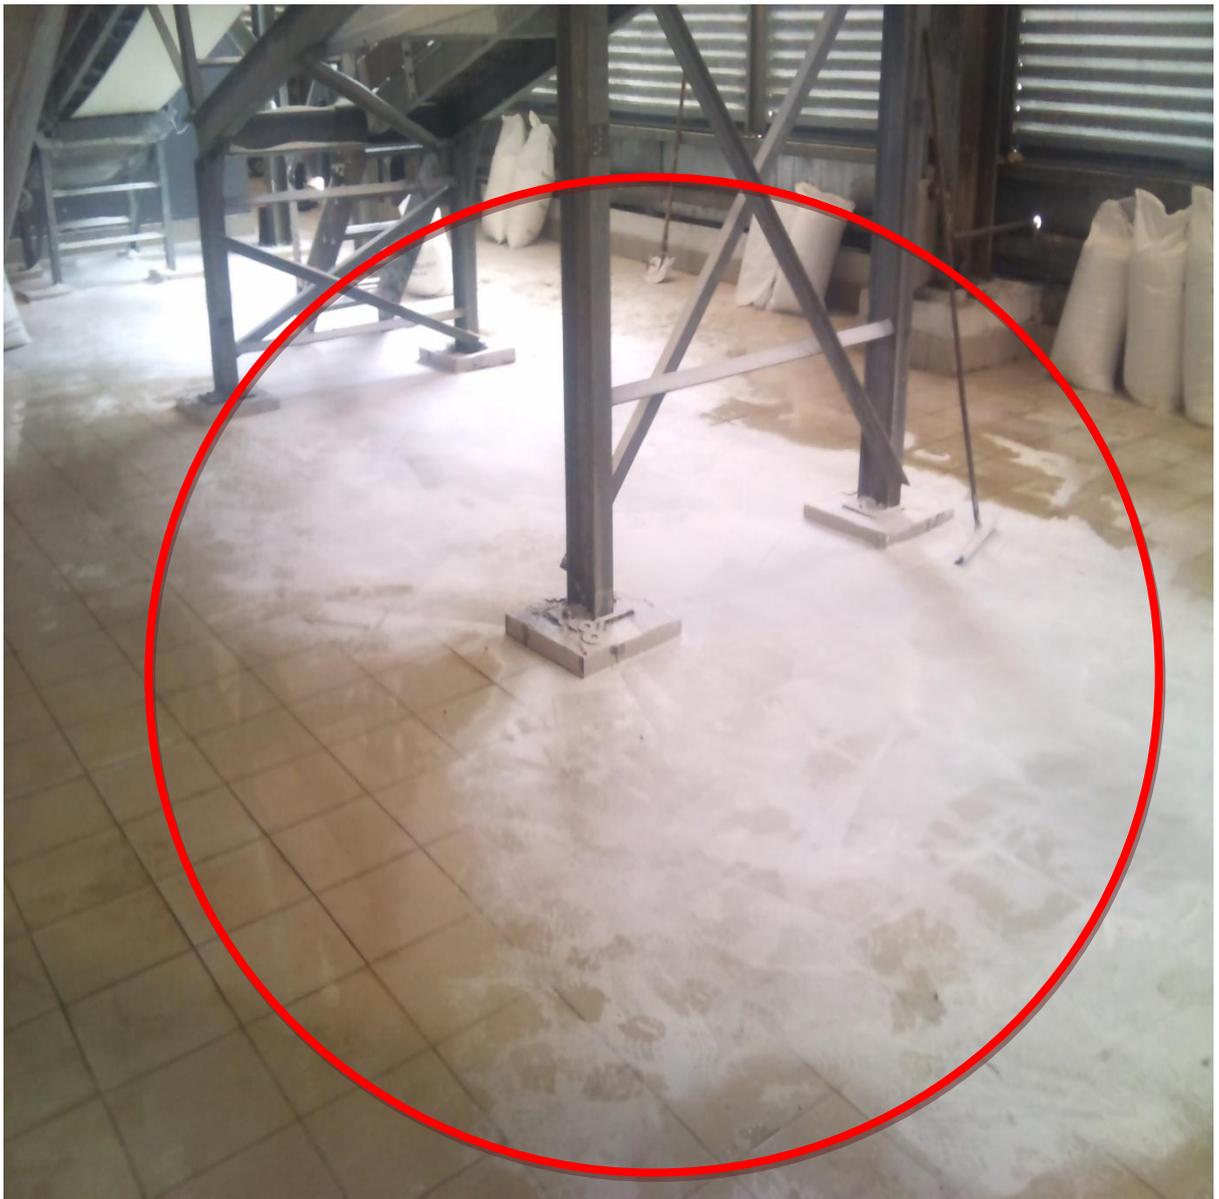
Figure 22 : fuite de sucre blanc an niveau de la transporteuse du séchage « section7 »

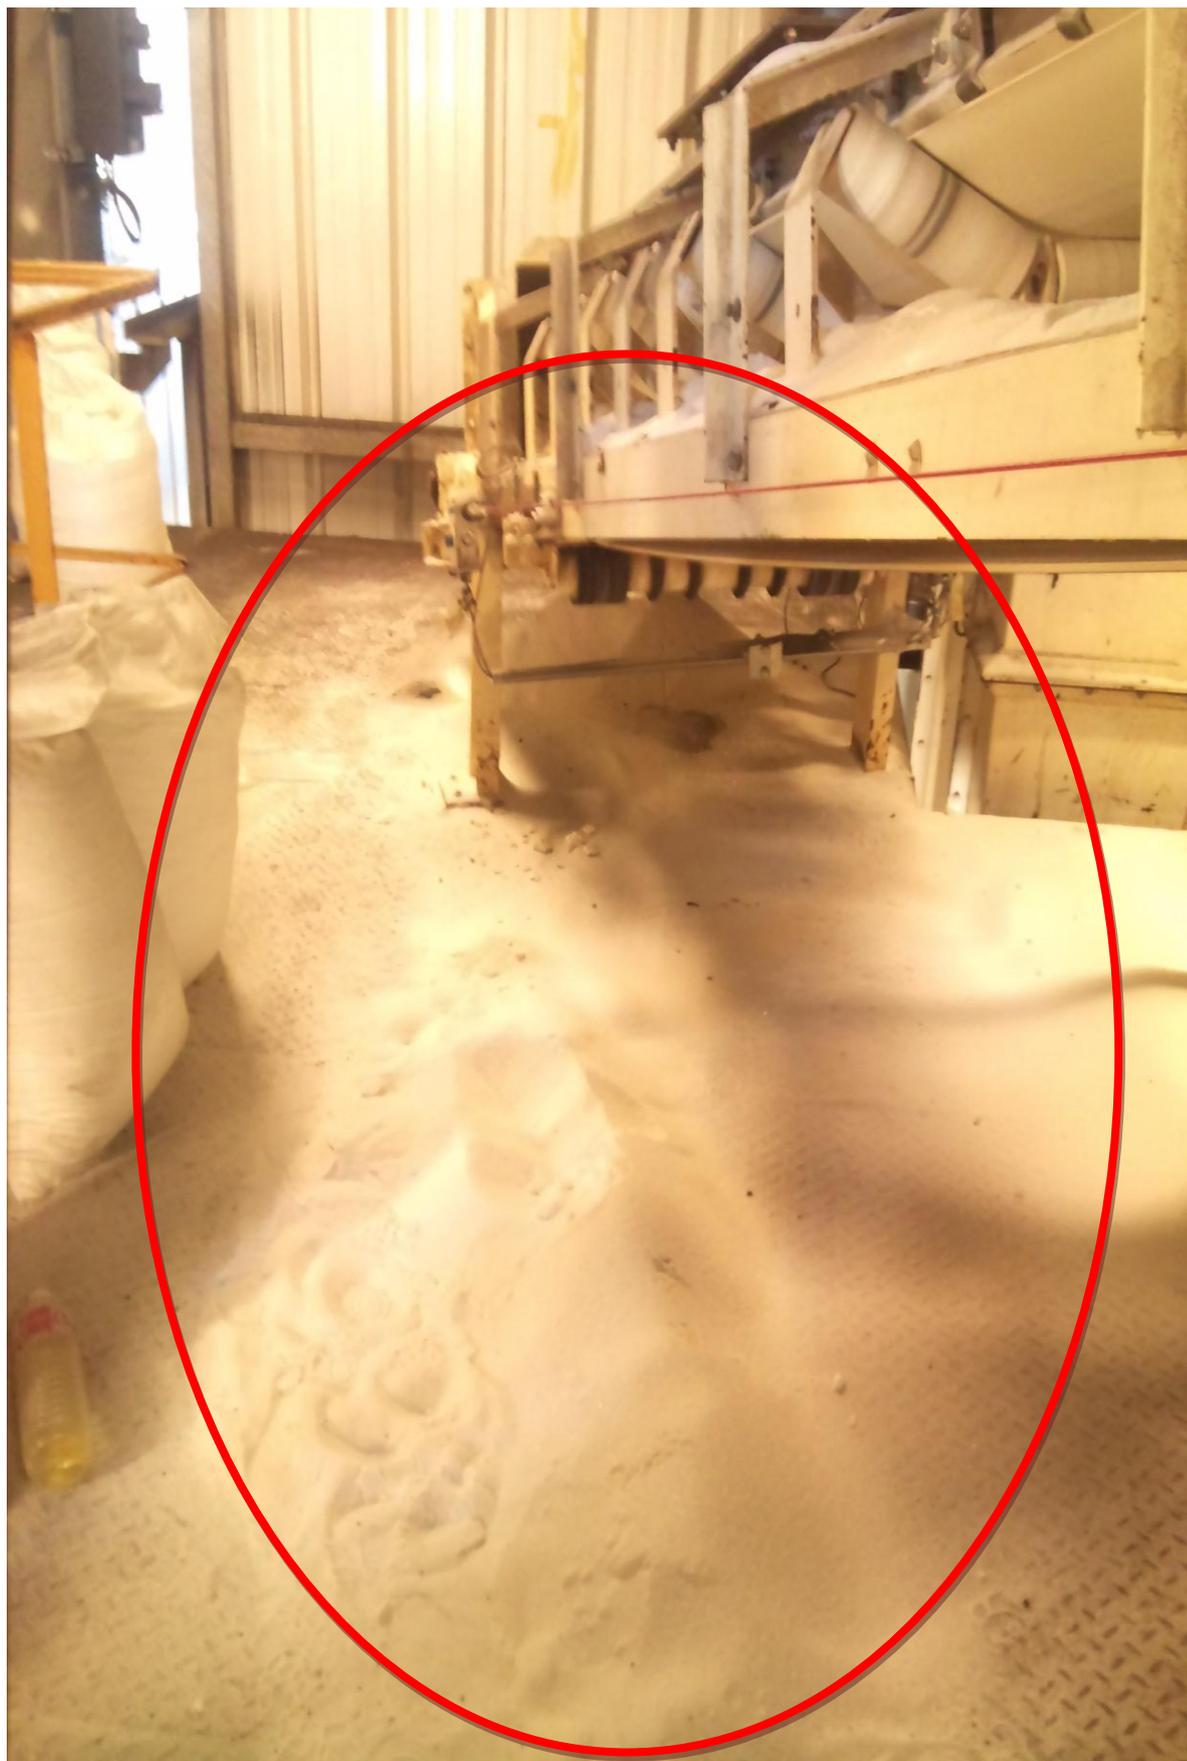
Figure 23 : fuite de sucre blanc transporteuse du séchage vers 1001« section7 »

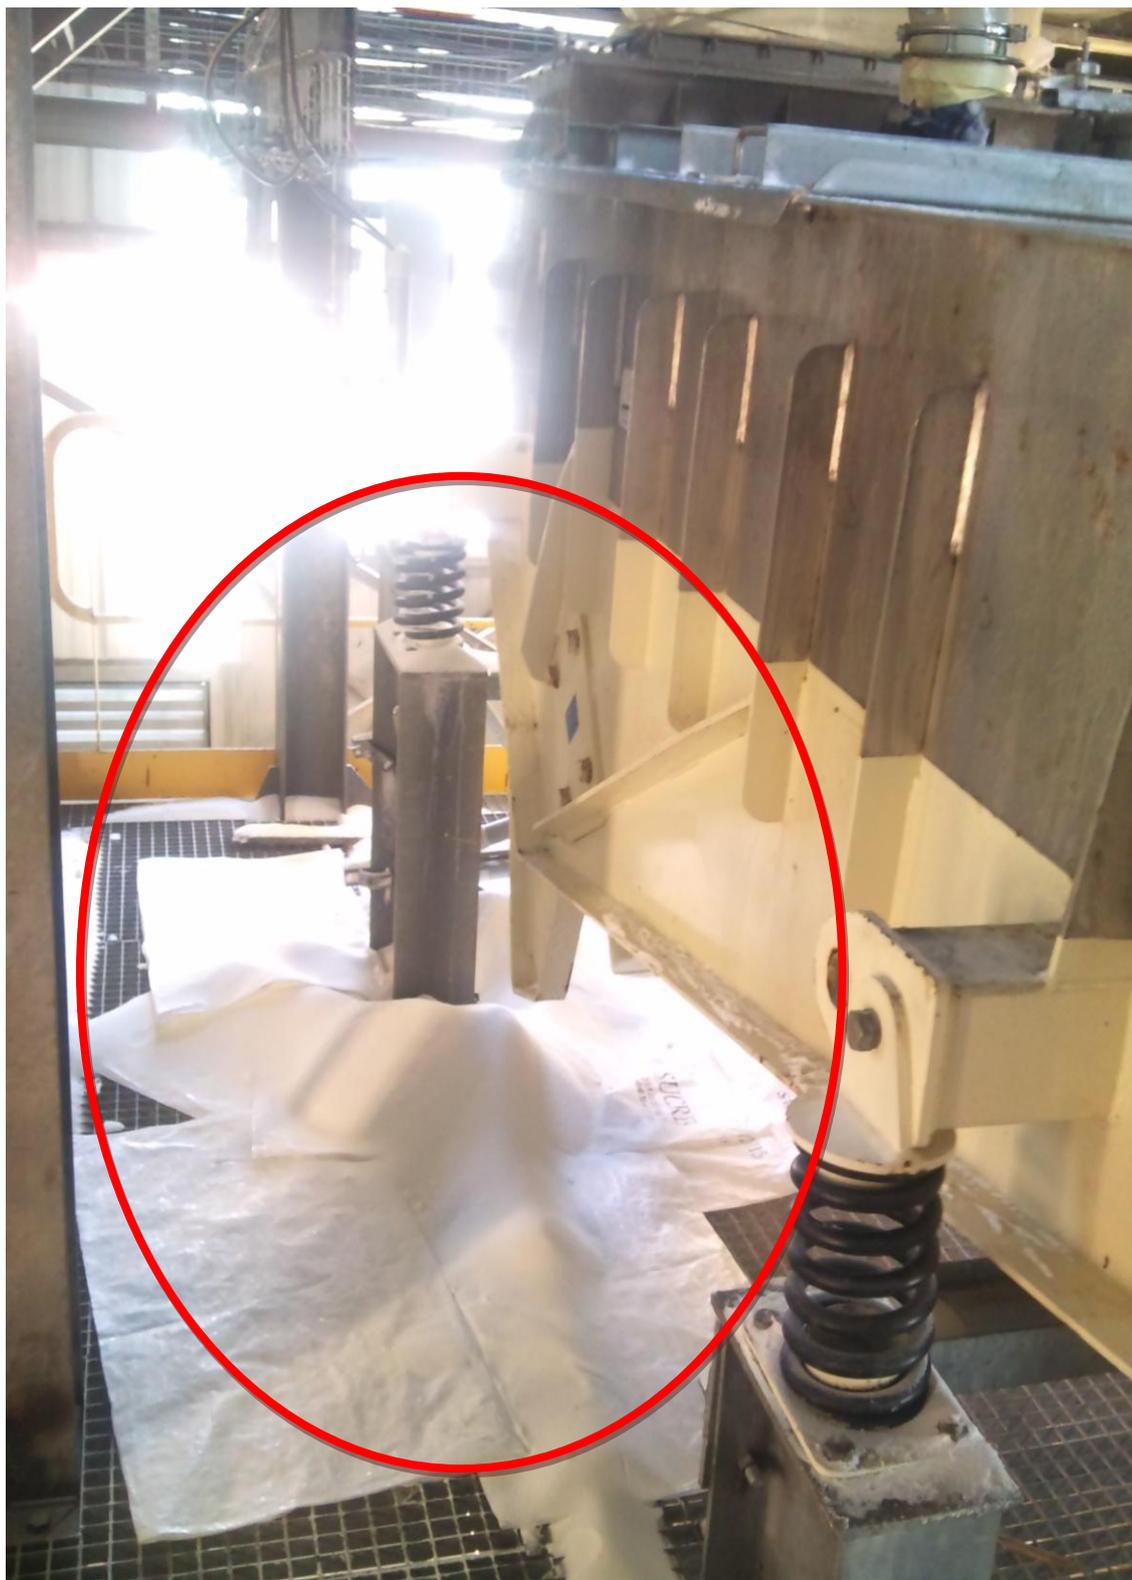
Figure 24 : fuite de sucre blanc crible 740 « section7 »

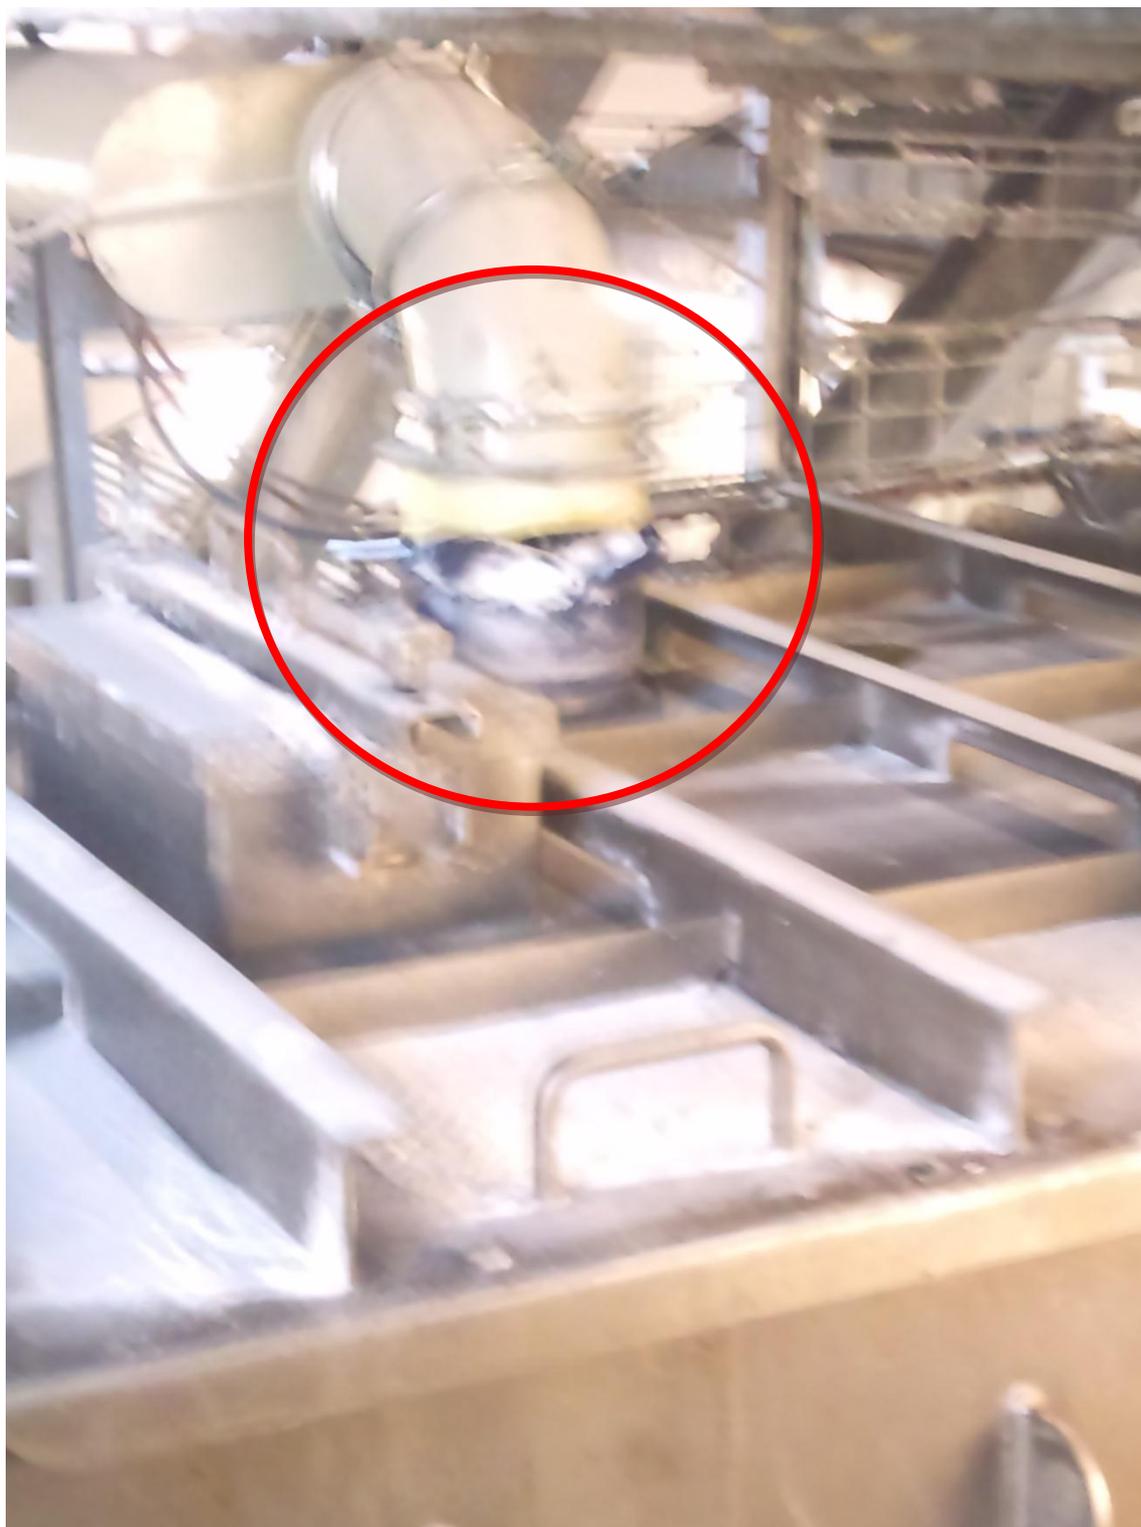
Figure 25 : manchette à réparer au a remplacée au niveau du crible 740 « section7 »

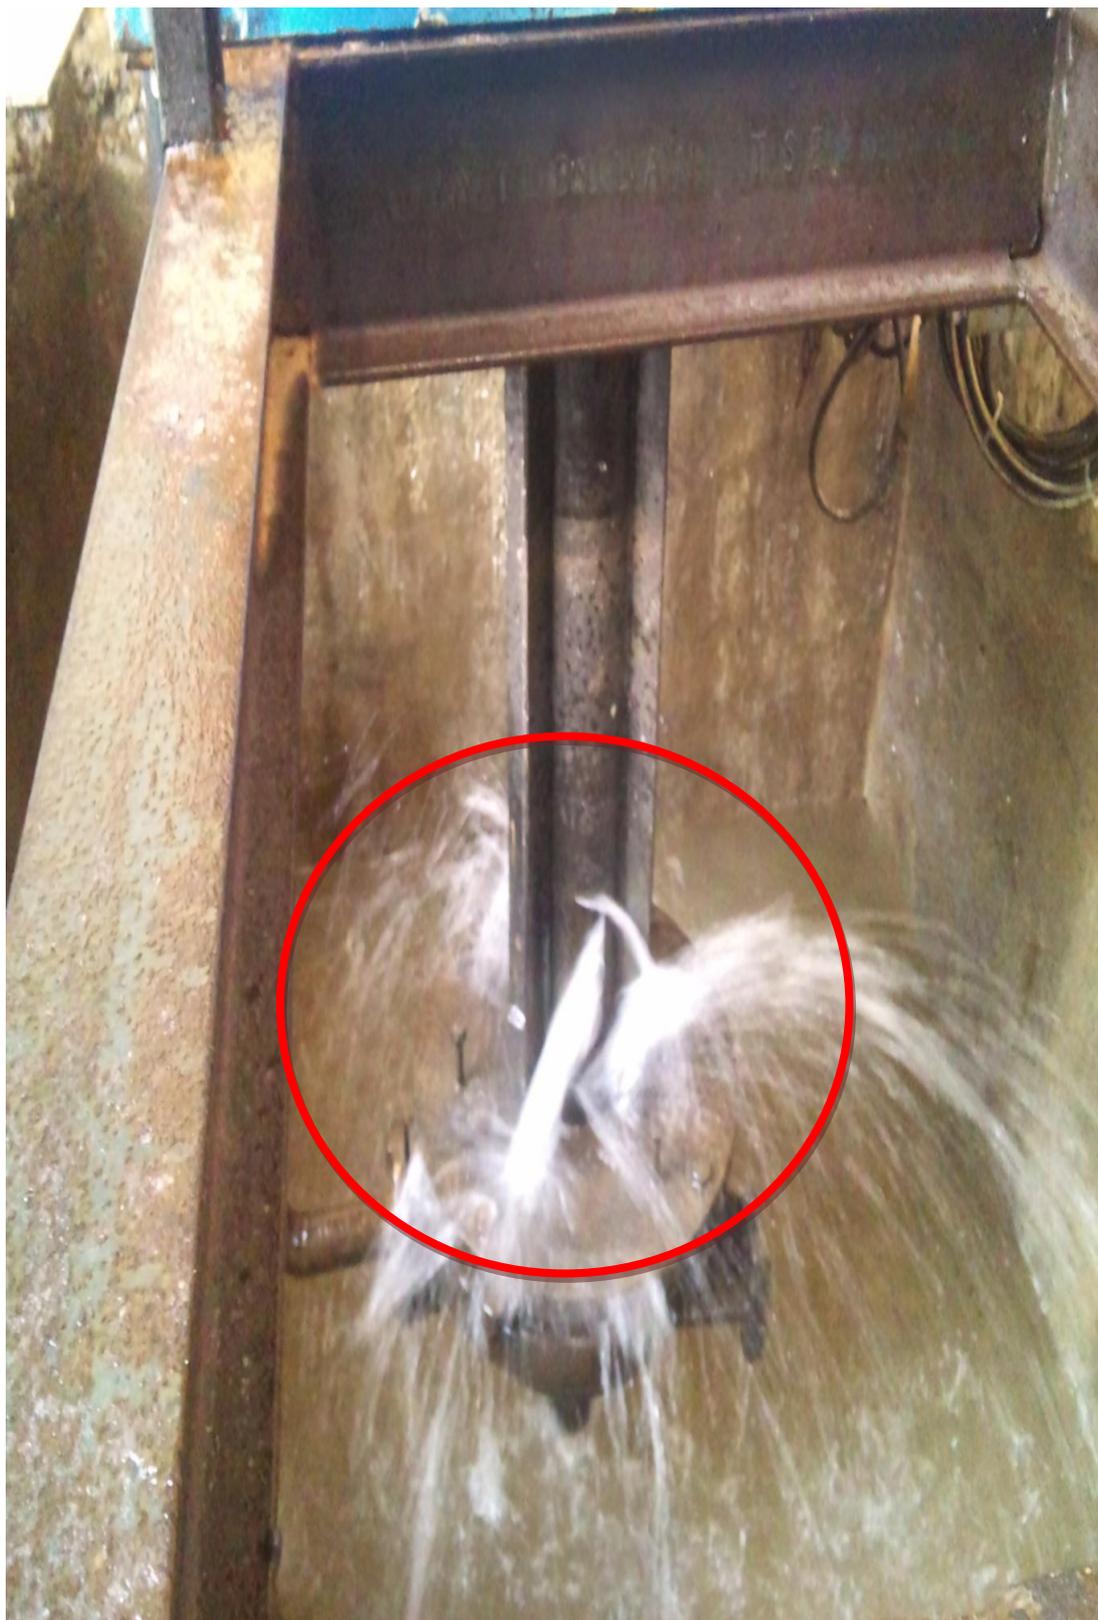
Figure 26 : fuite au niveau de la pompe 733 « section séchage »

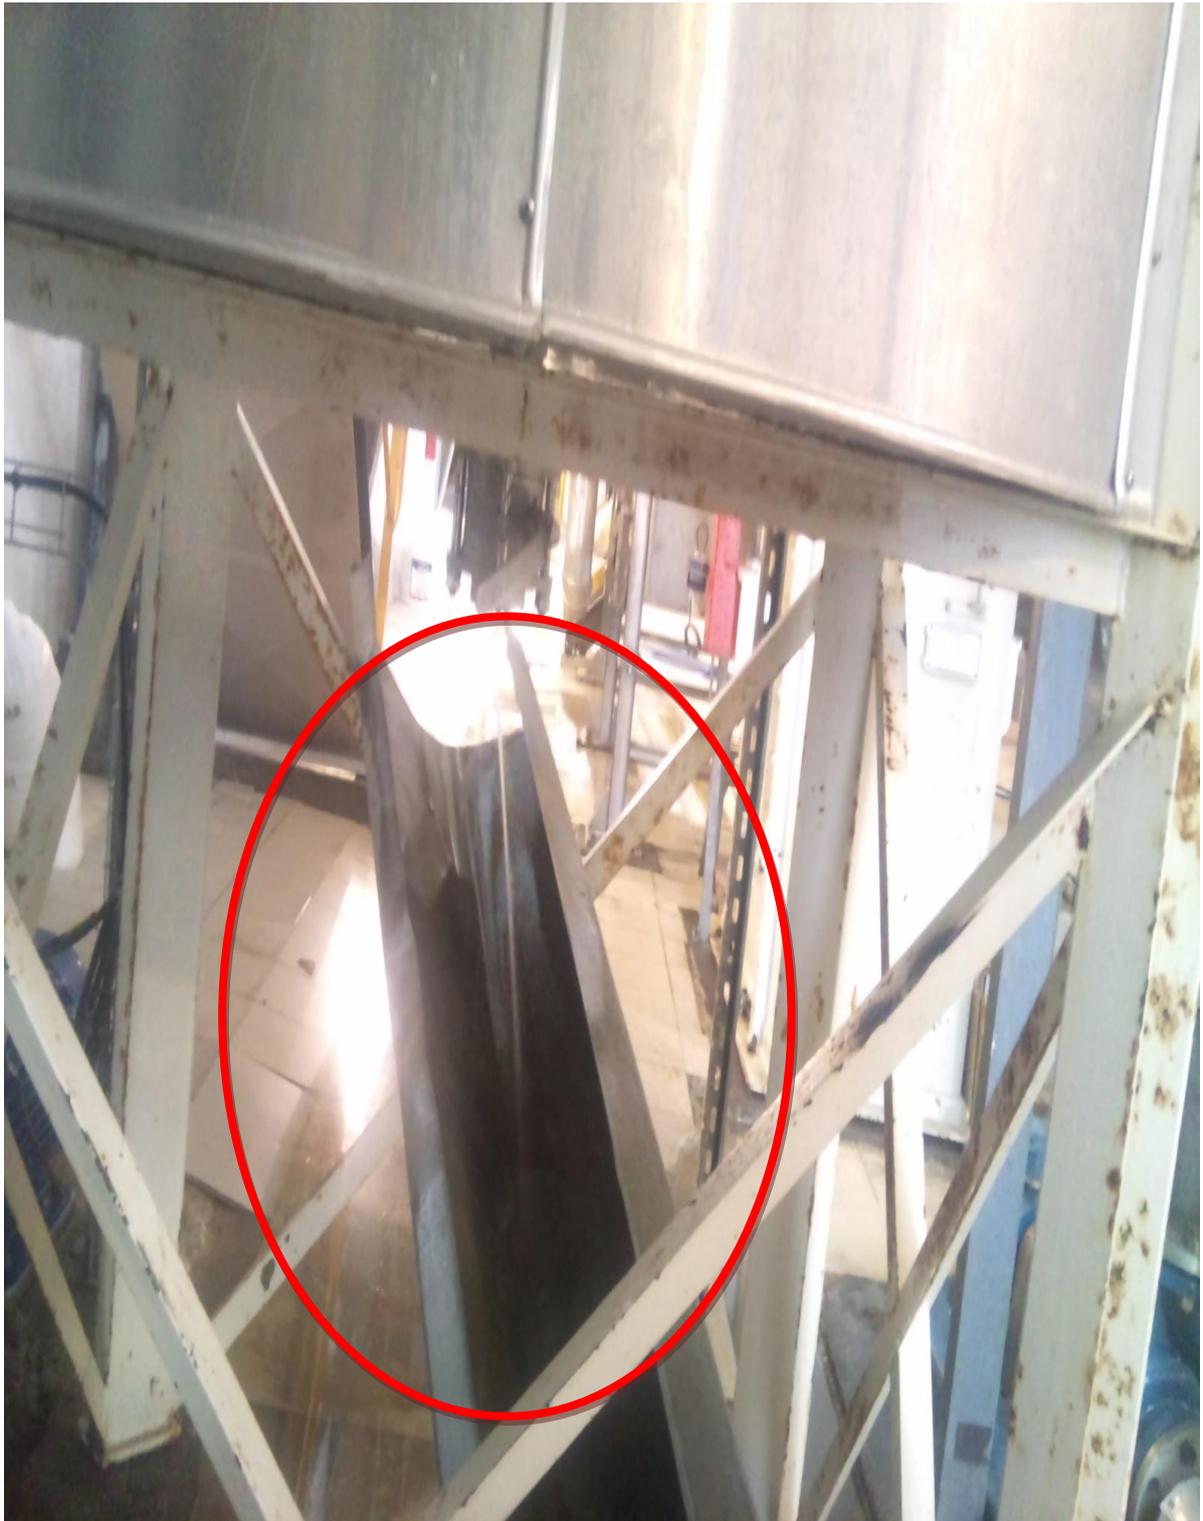
Figure 27 : fuite au niveau du bac eau chaude grugeons

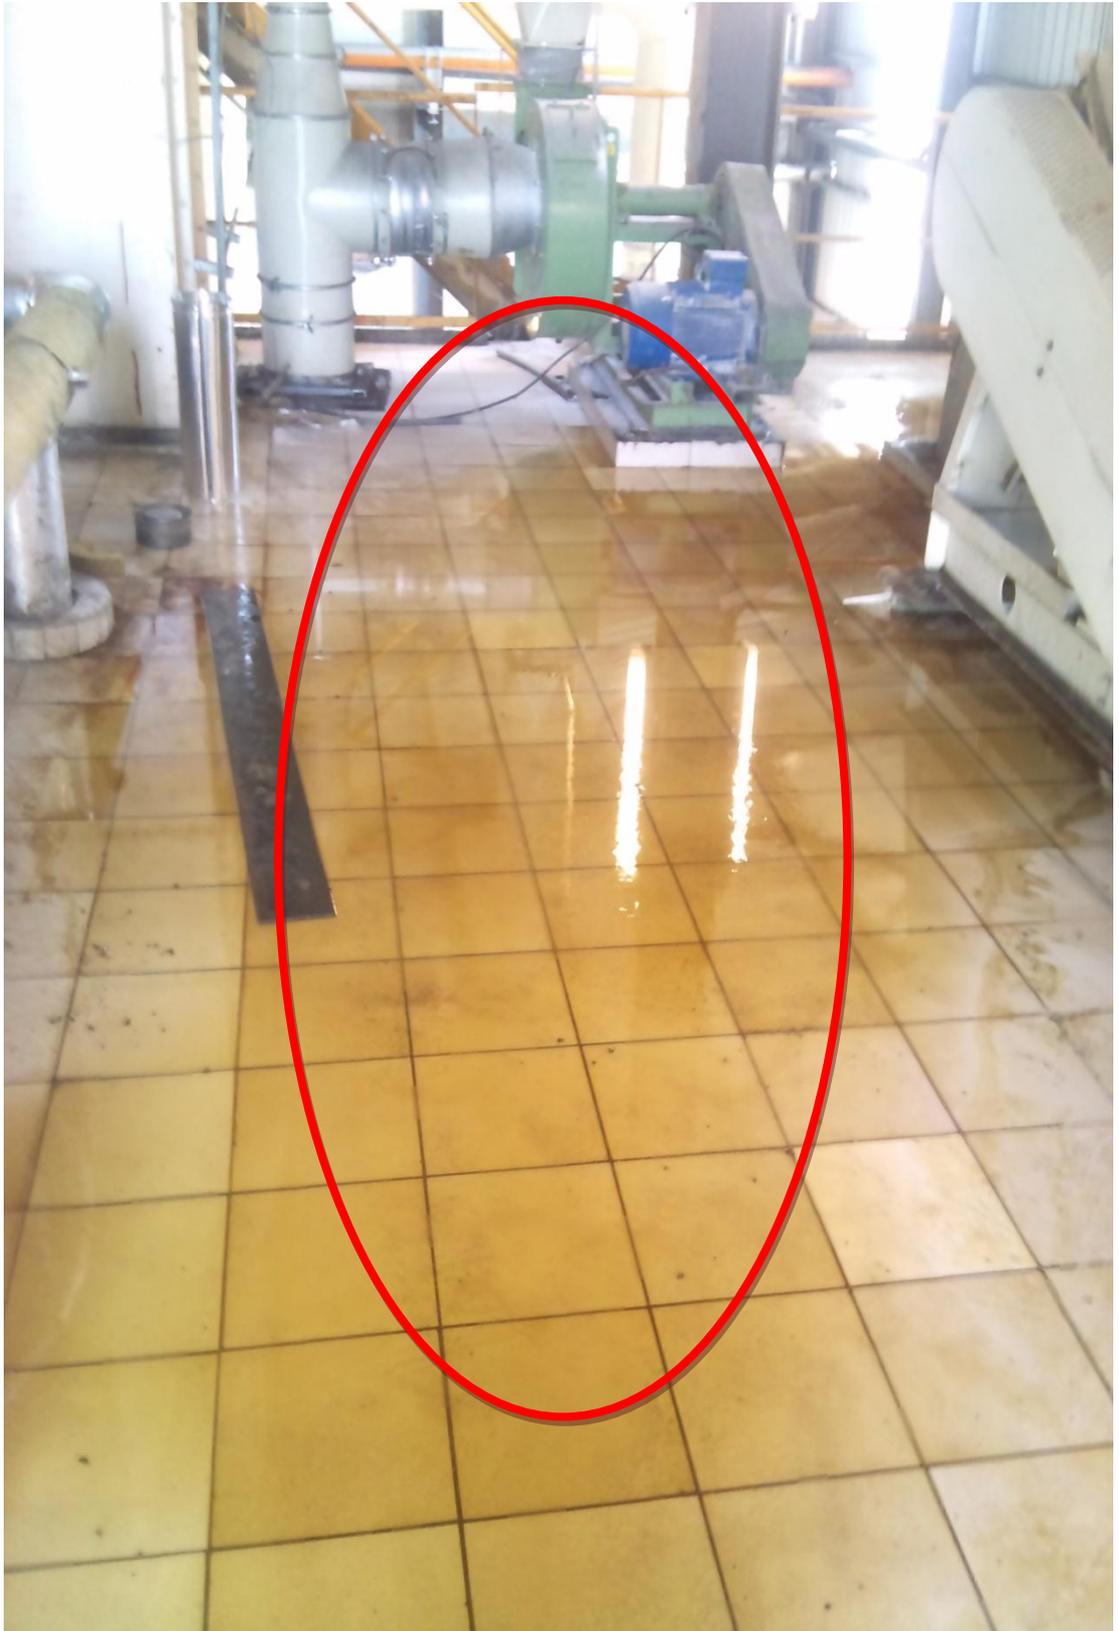
Figure 28 : état du parterre de la section 7 « séchage »

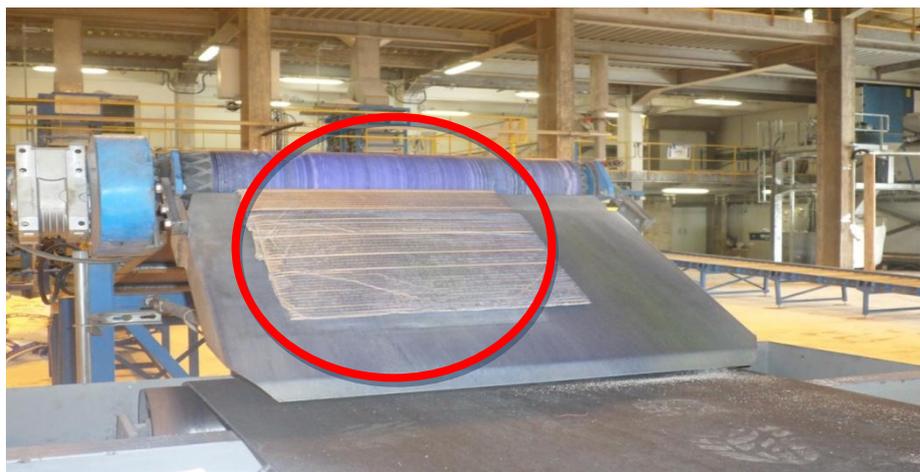
Figure 29 : Défaut d'alignement (réglage de la pente) entre A1062 et A1070

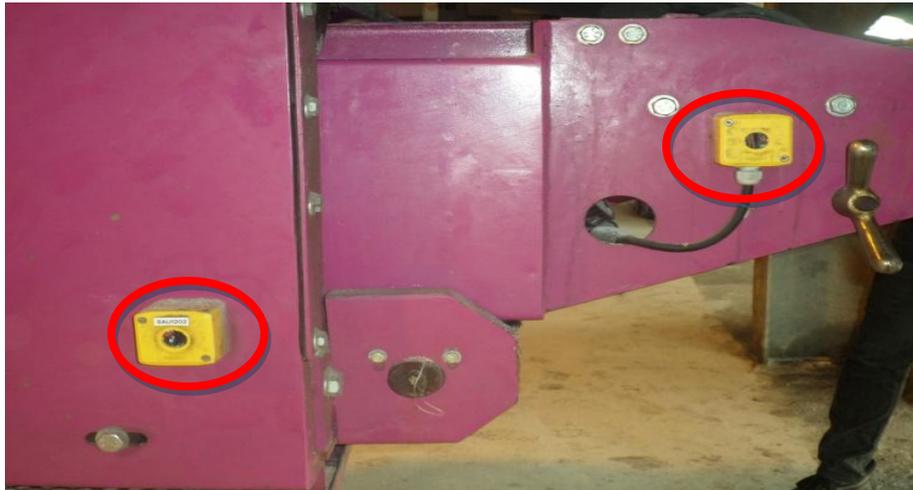
Figure 30 : Défaut de fonctionnement pour tout les B.P d'arrêt d'urgence

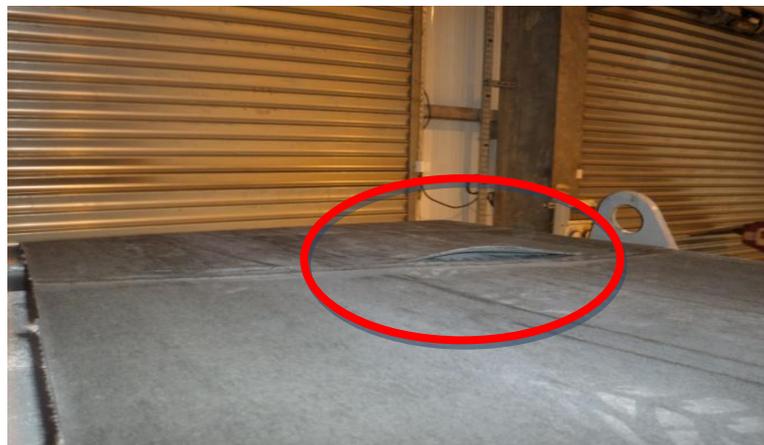
Figure 31 : tapis roulant du l'en-camionneuse est déchiré

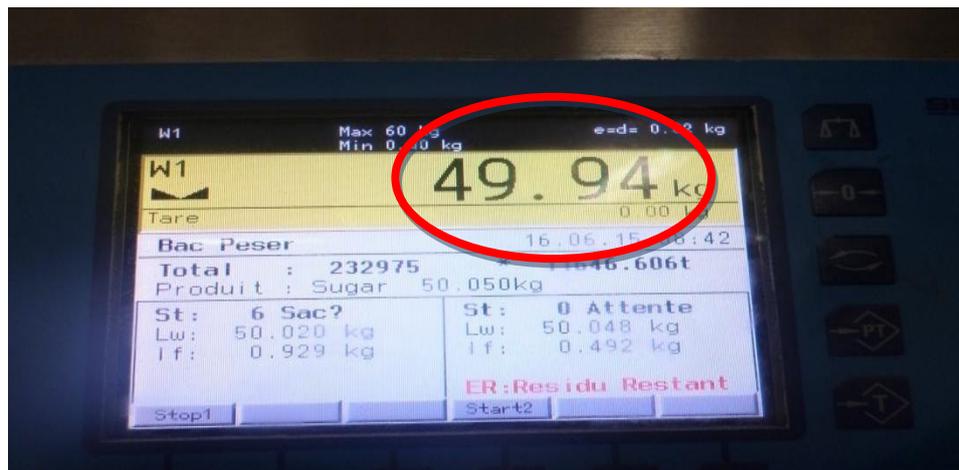
Figure 35: instabilité du poids

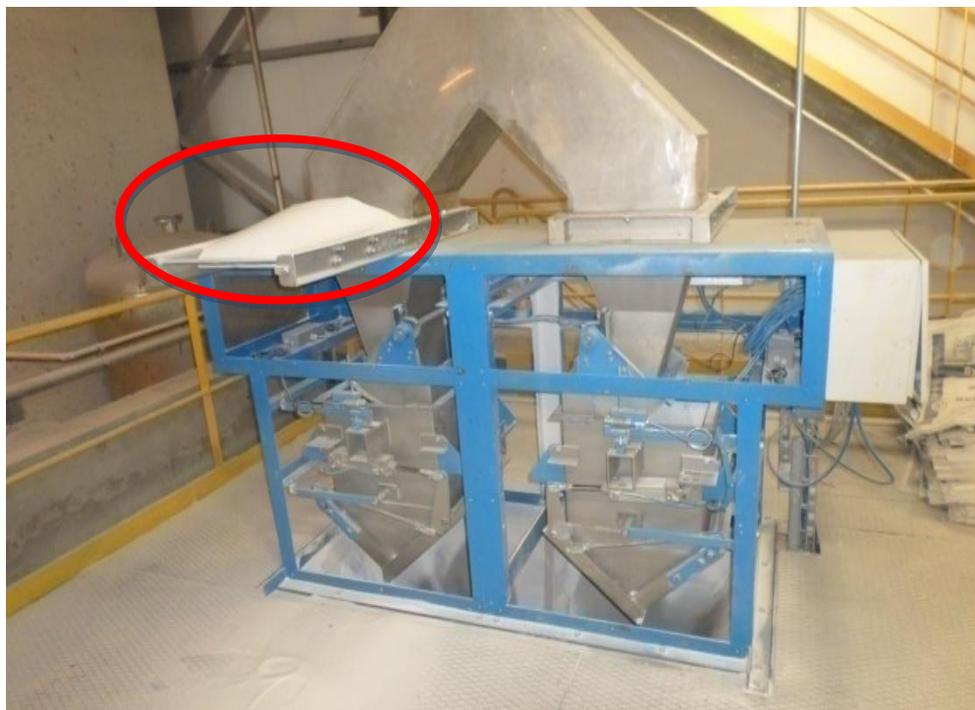
Figure 36: fuite du sucre

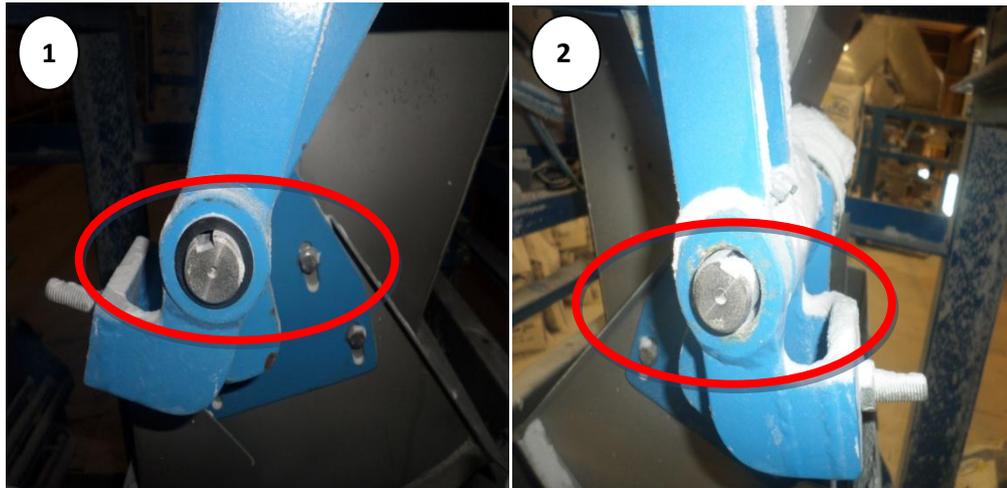
Figure 37: différence entre l'état normale <1> et l'existant <2>

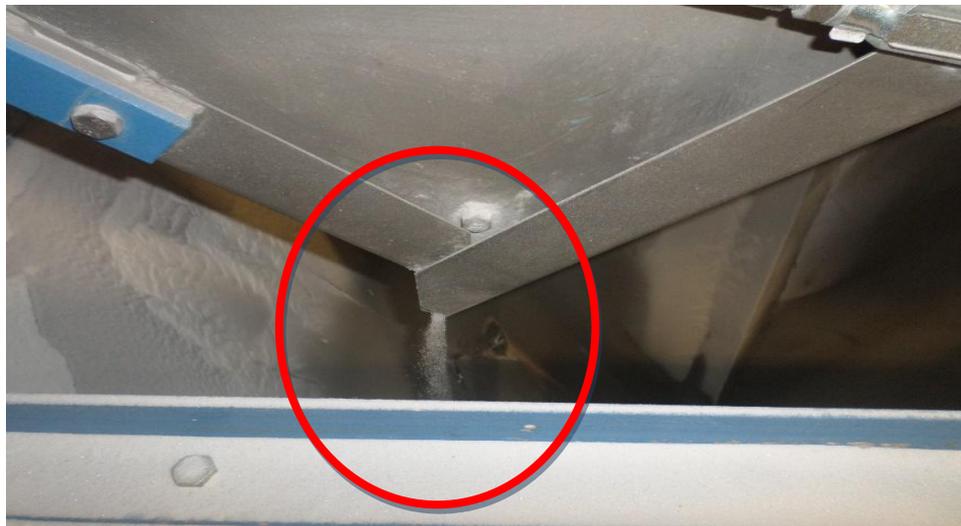
Figure 38: Fuite de sucre au niveau de la bascule

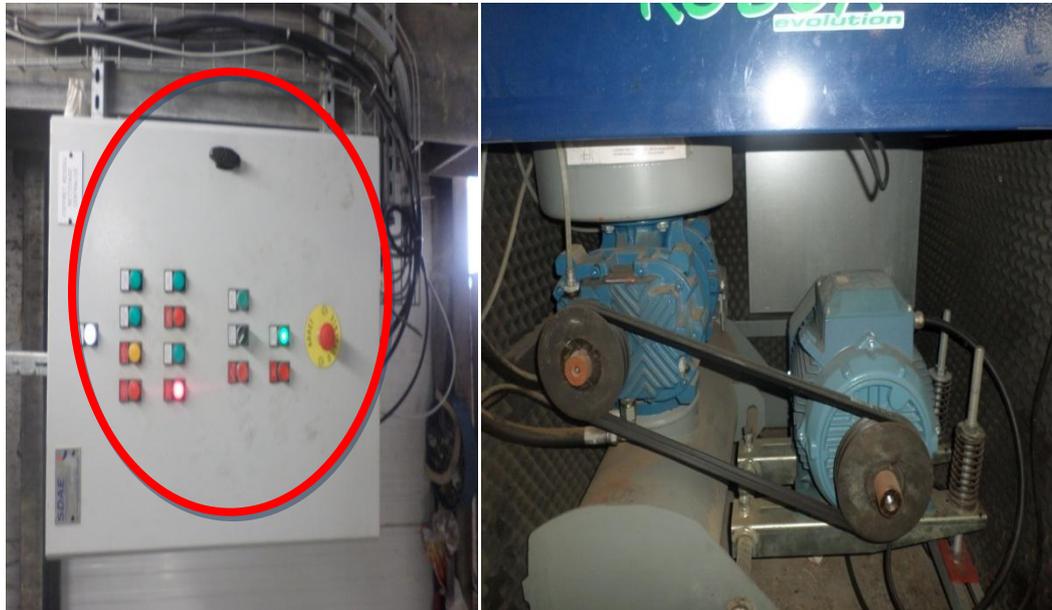
- ✓ Remplacement de la tuyauterie au niveau du circuit d'aspiration du nettoyage.
- ✓ Défaut électrique au niveau de l'armoire électrique qui commande tous les moteurs de circuit de nettoyage.

Figure 40 : défaut électrique de démarrage du moteur d'aspiration

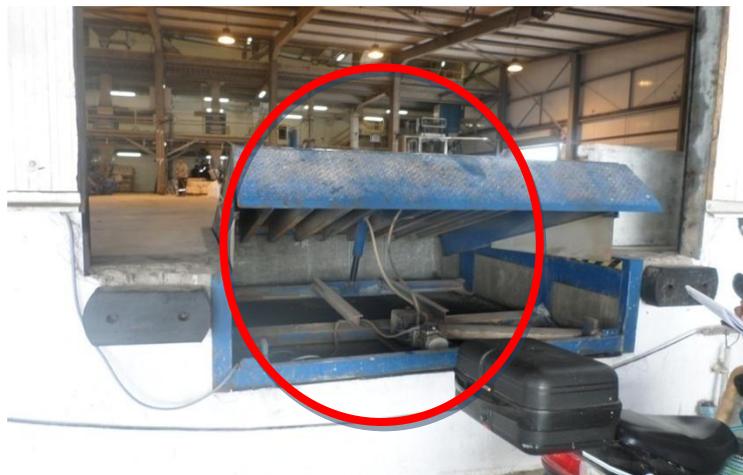
- ✓ Ne supporte pas des charges (vérification du circuit hydraulique)
- ✓ Manque de maintenance préventive et corrective
- ✓ Mal fonctionnement, fuite de l'huile au niveau du vérin

Figure 41:niveleur de quai
