TUNISIE SUCRE

**RAPPORT DE LA MAINTENANCE
INDUSTRIELLE**

Concernant l'état existant pour les différentes
sections de la société Tunisie Sucre

JUIN 2015

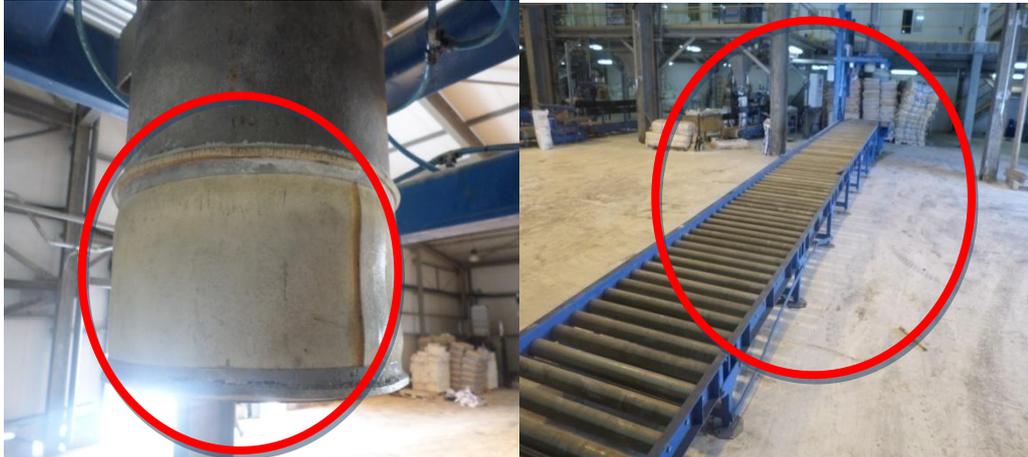
Figure 42 : défaut de membrane / le chariot du BIG BAG mauvais fixée

- ✓ Mise en service de chariot du BIG BAG
- ✓ Fixation du chariot
- ✓ Remplacement de la membrane qui était détruit (membrane de l'alimentation du sucre de big bag).

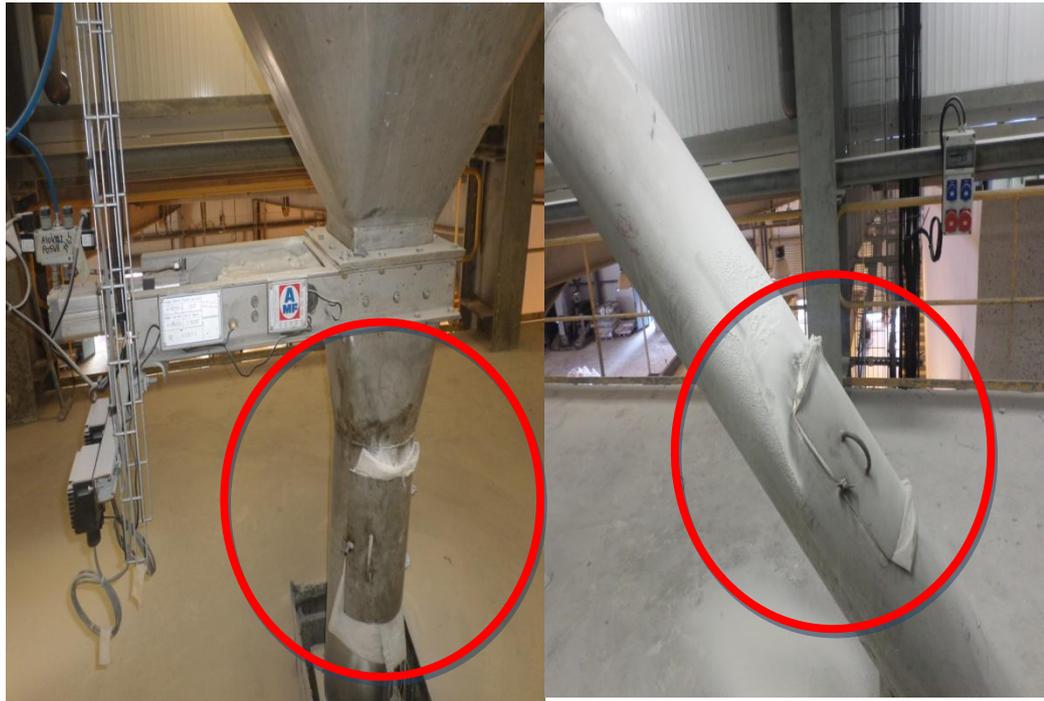
Figure 43: fuites de sucre au niveau du le silo

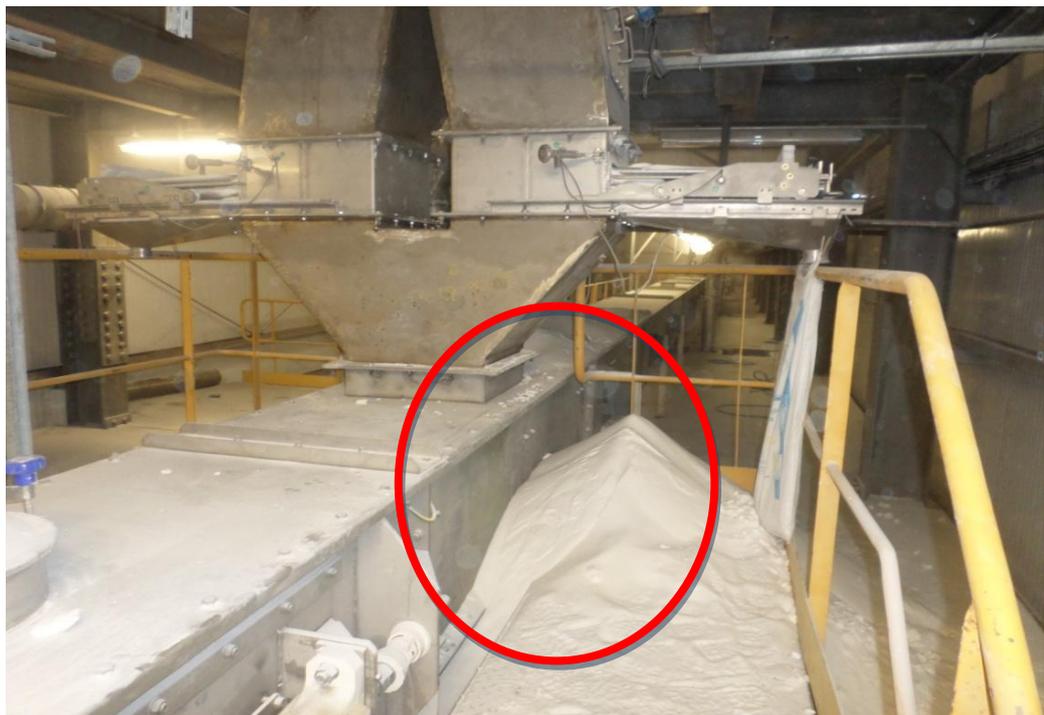
Figure 44: fuites de sucre

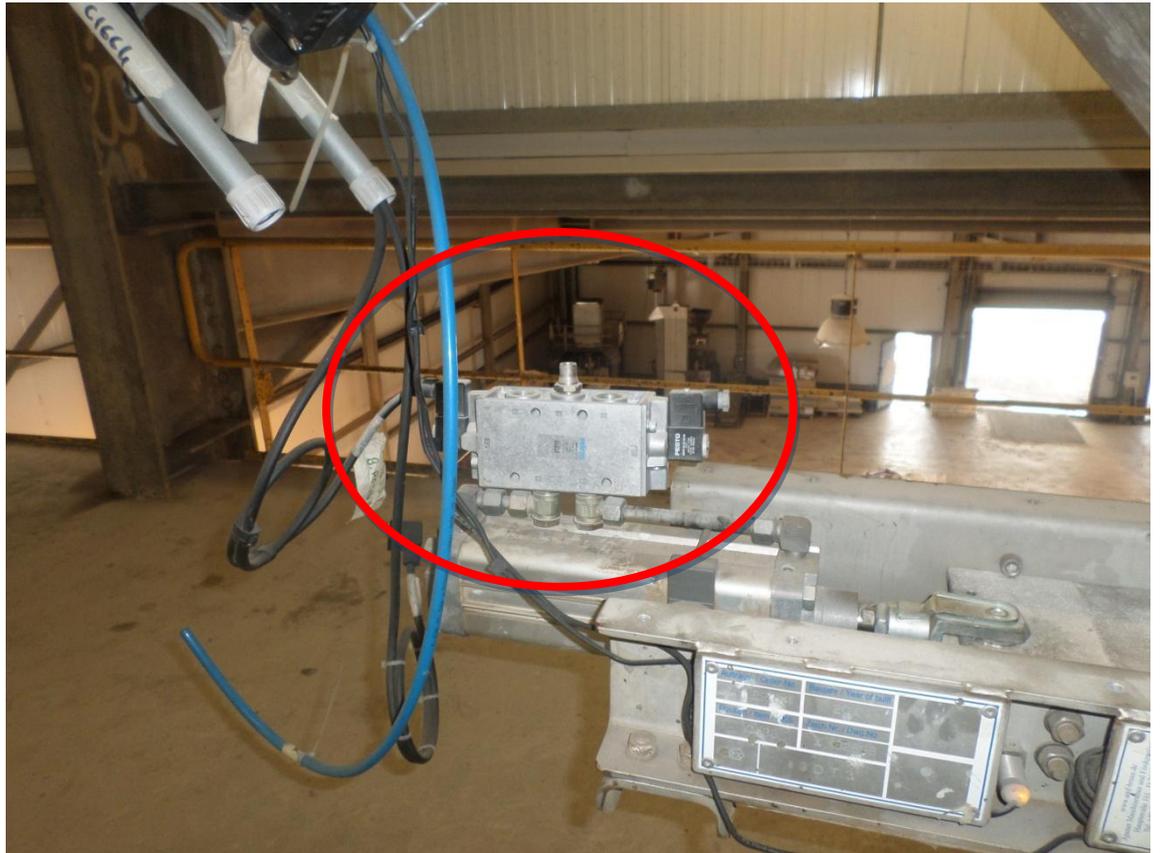
Figure 45: Manque des distributeurs d'air pour commander les vannes

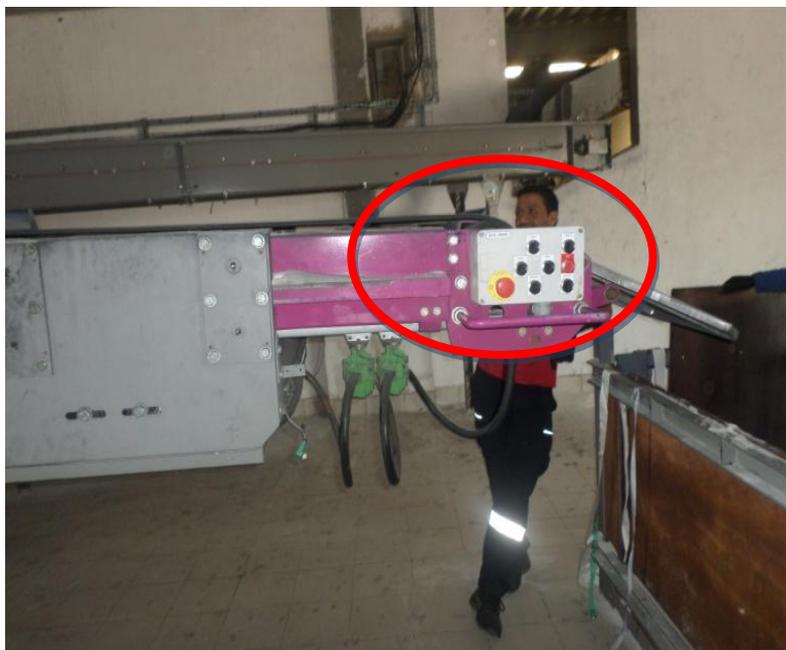
Figure 53: réparation du défaut du chariot du stockage

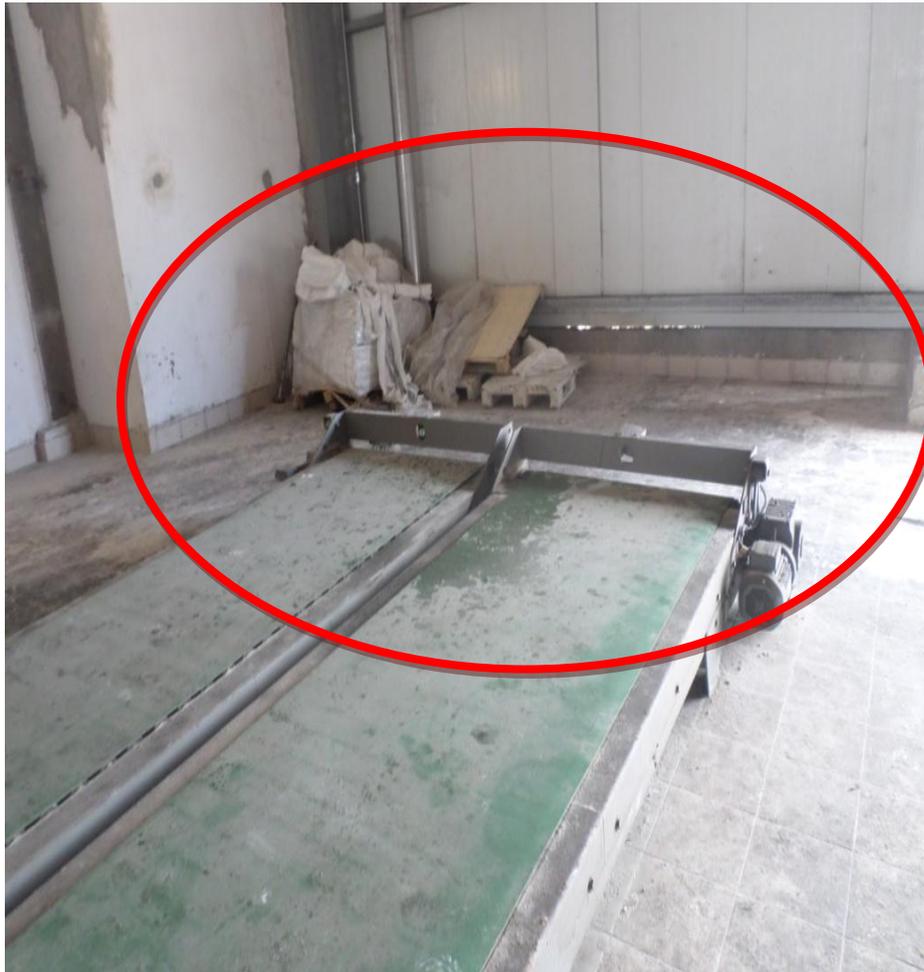
Figure 54 : défaut d'alignement des capteurs du tapis roulant A1087 D et E

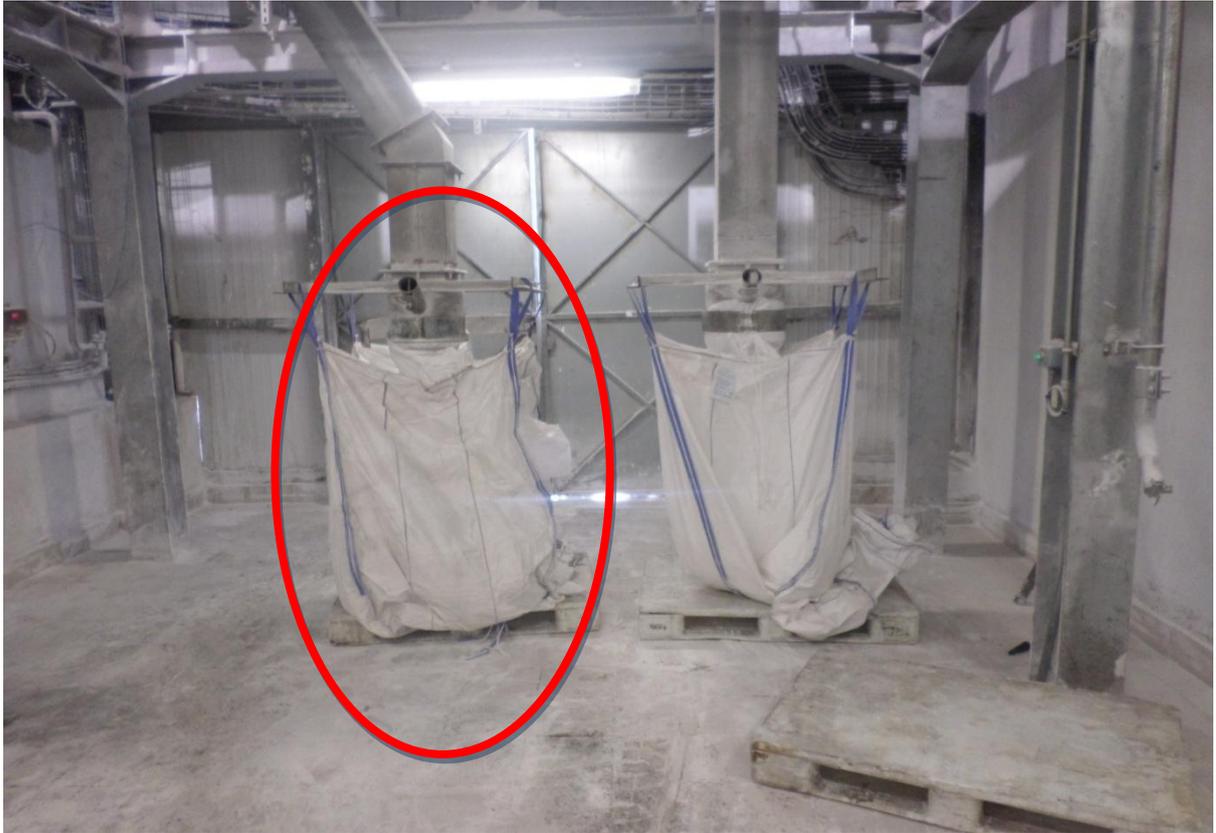
Figure 55: deux BIG BAG qu'on veut le remplacer

6.14 Remplacement de deux BIG BAG par deux bennes mobiles.

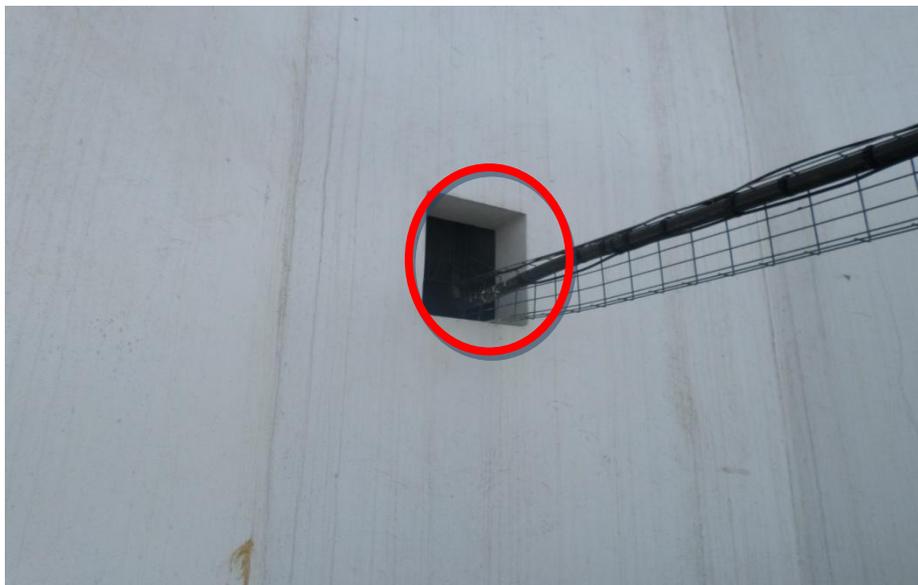
Figure 56: fuite au niveau chemin de câble

6.15 Compléter l'étanchéité pour éliminer l'entrée des eaux pluviales.

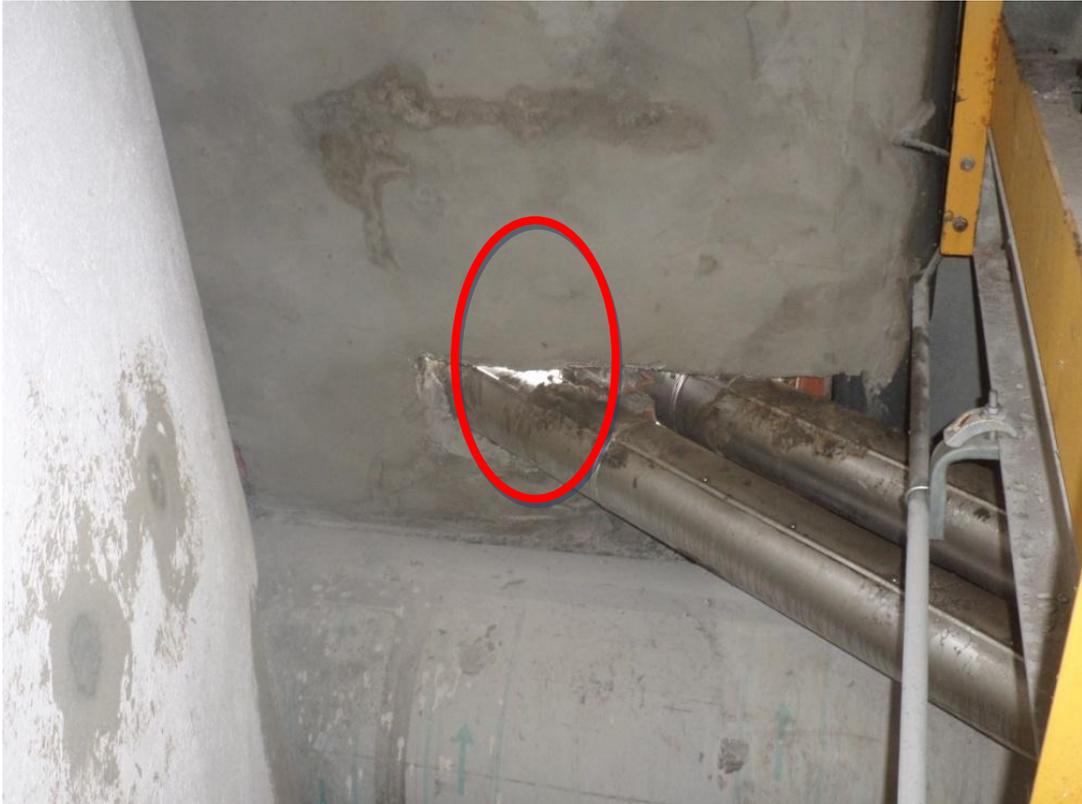
Figure 57 : fuite au niveau de la tuyauterie de refroidissement

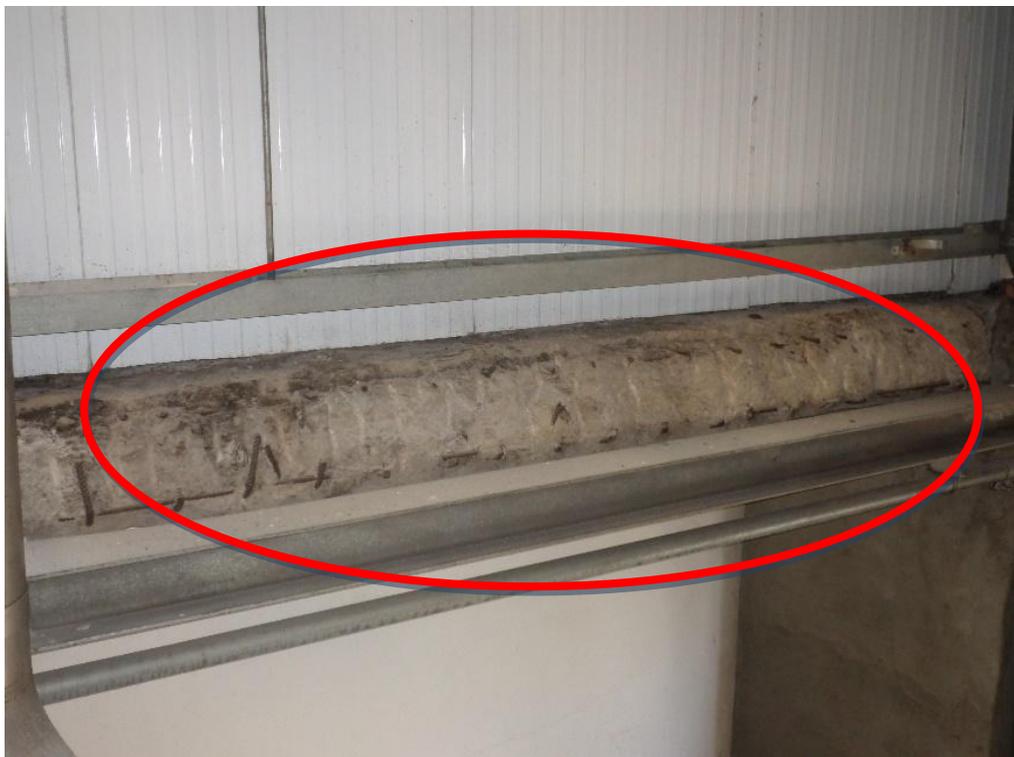
Figure 58: Fuite entre dalle et bardage

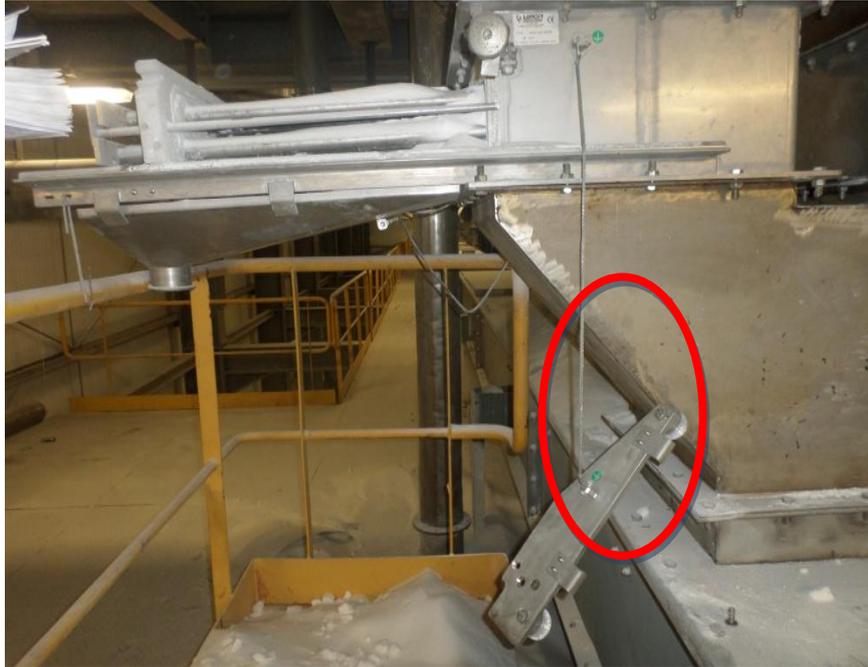
Figure 59: pièce mal placée et démontée à cause de la vibration

6.16 Ré-serrage de tous les boulons et pièces qui ont été ouverts à cause de la vibration.

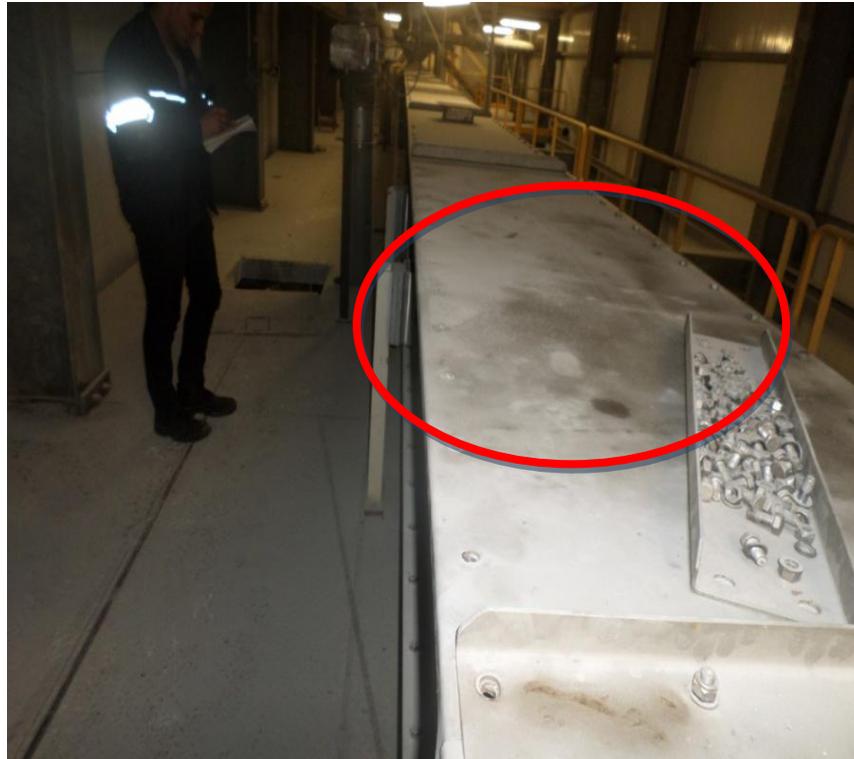
Figure 60: Montage des boulons du convoyeur

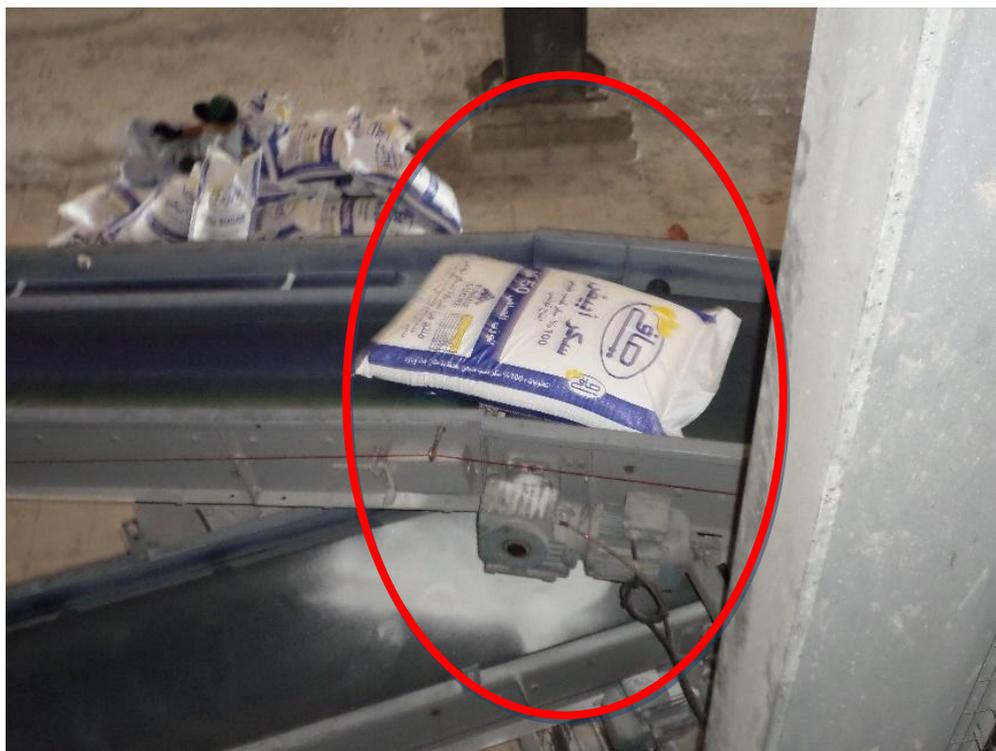
Figure 61:sacs déchirés sur les bandes BOUBIELA

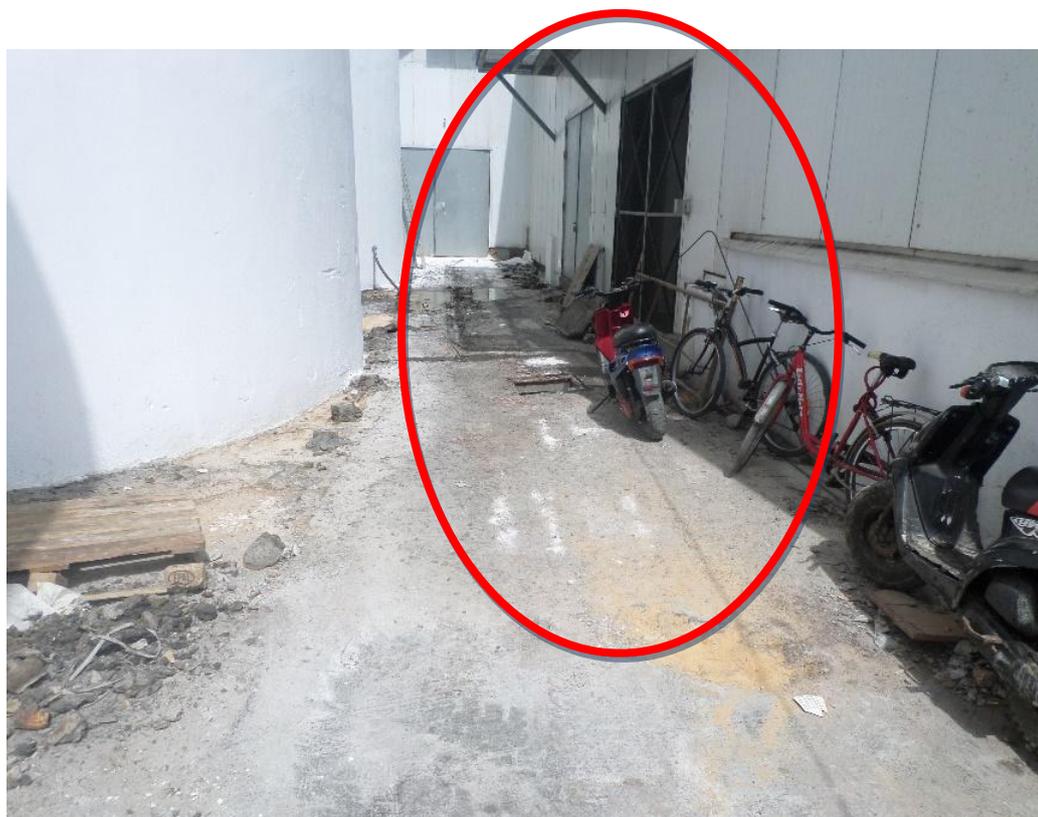
Figure 62: travaux GC à achever

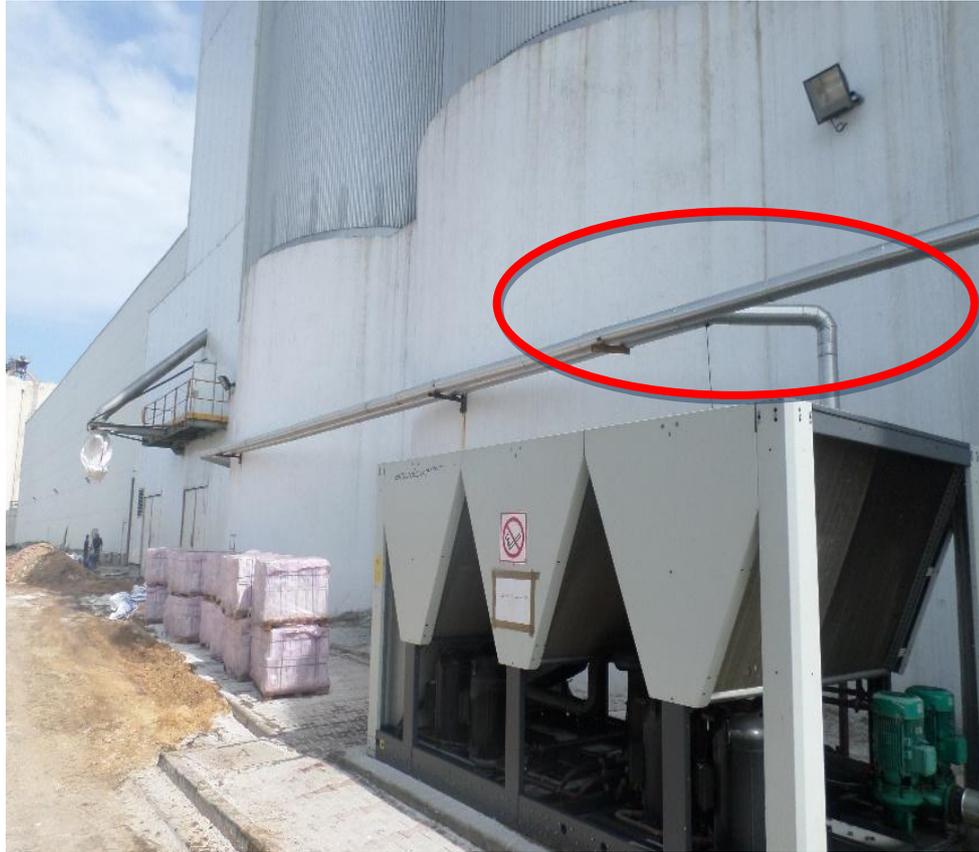
Figure 63: manque de supportage pour la tuyauterie

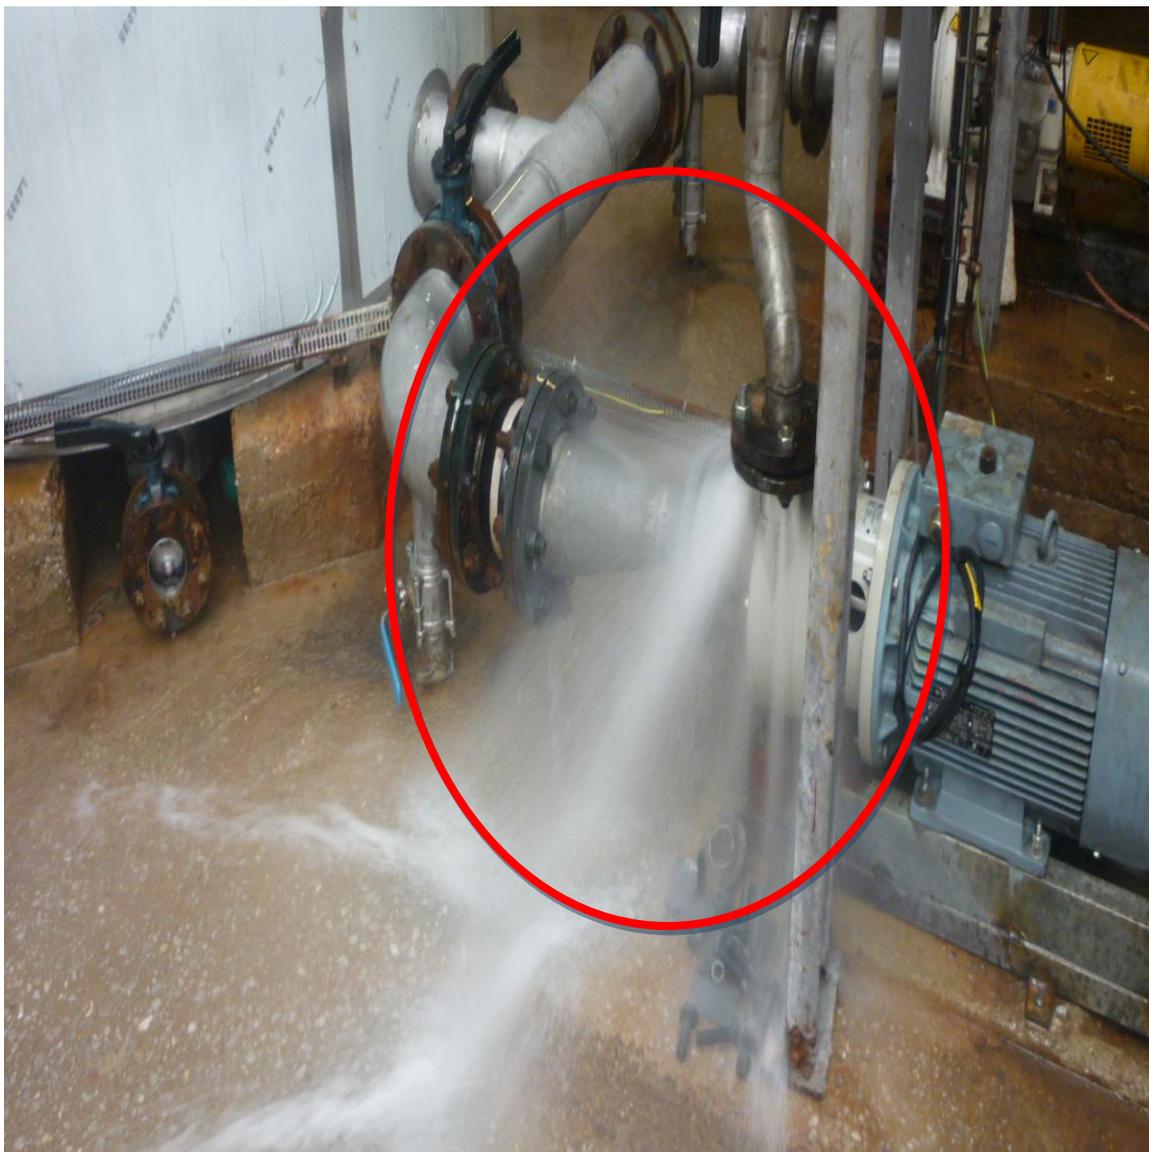
Figure 64: fuite au niveau de la pompe de bac CO2

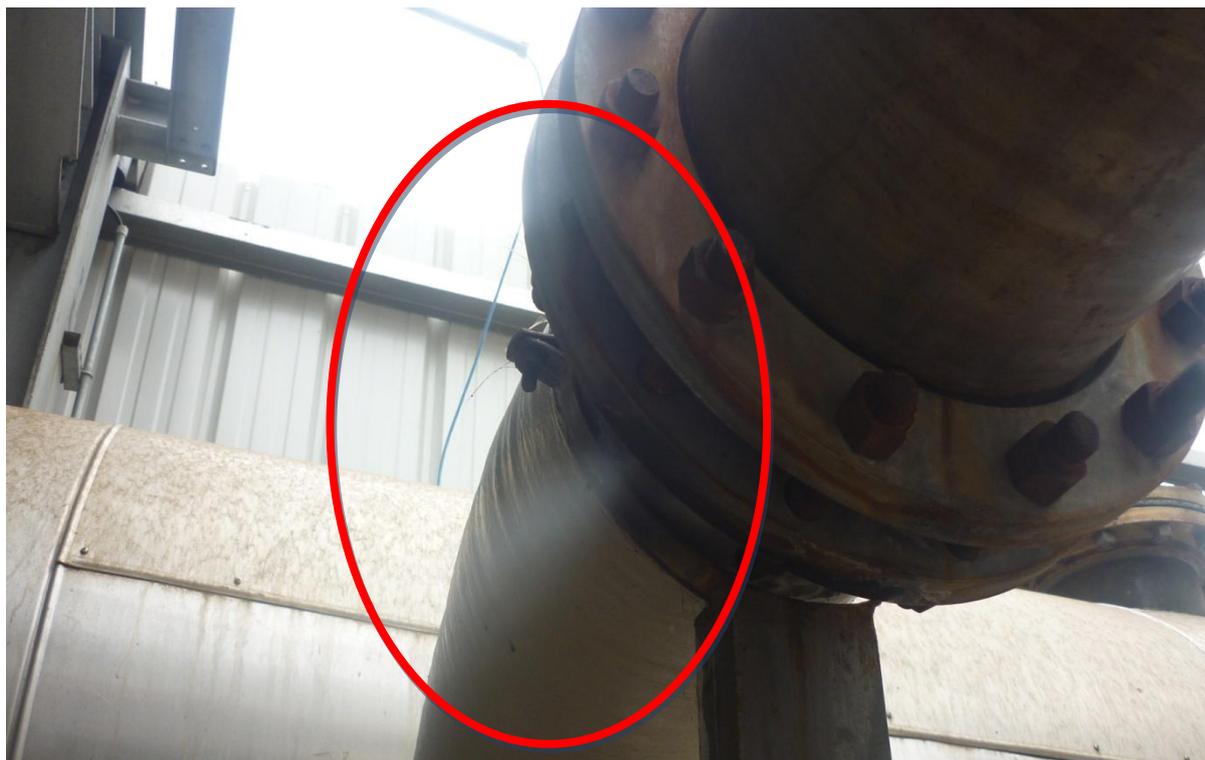
Figure 65: fuite au niveau des pipes CO2

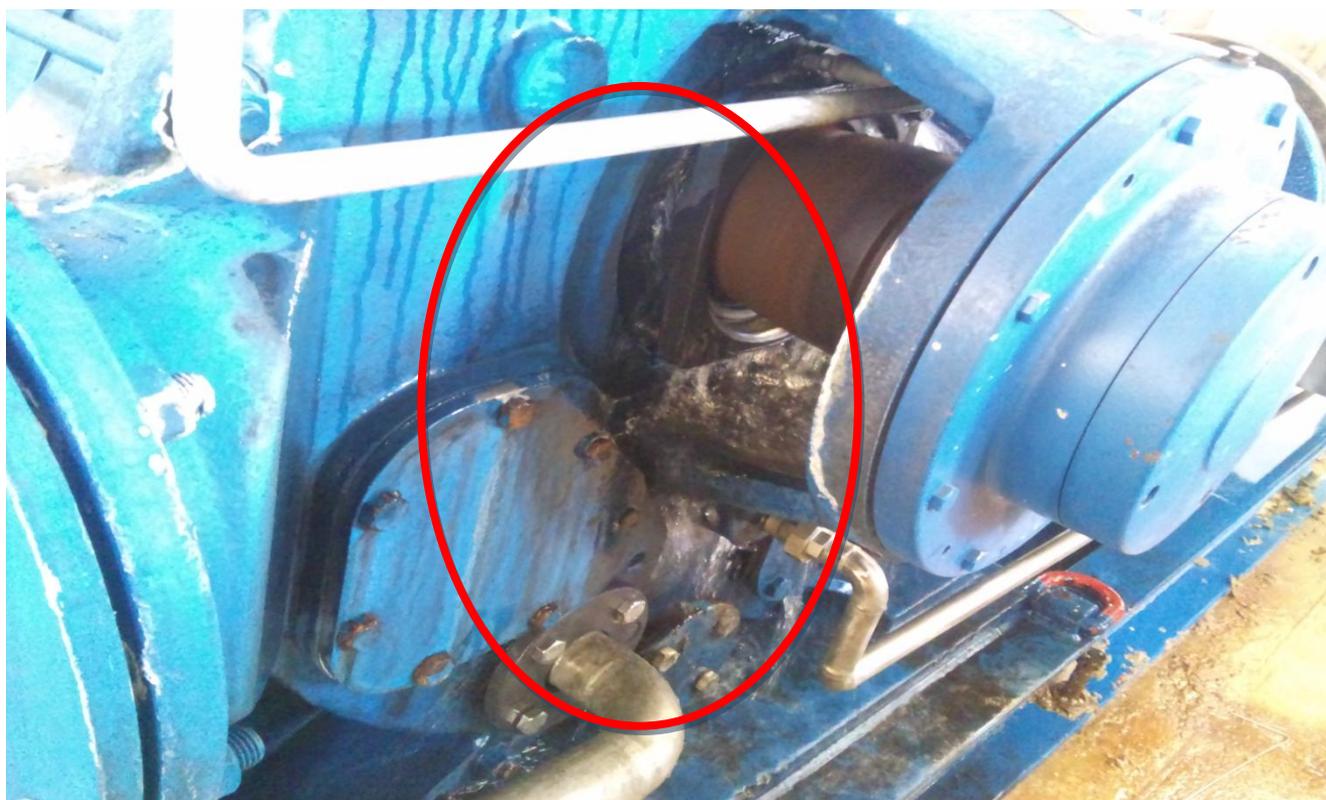
Figure 66: fuite d'eau au niveau des pompes CO2

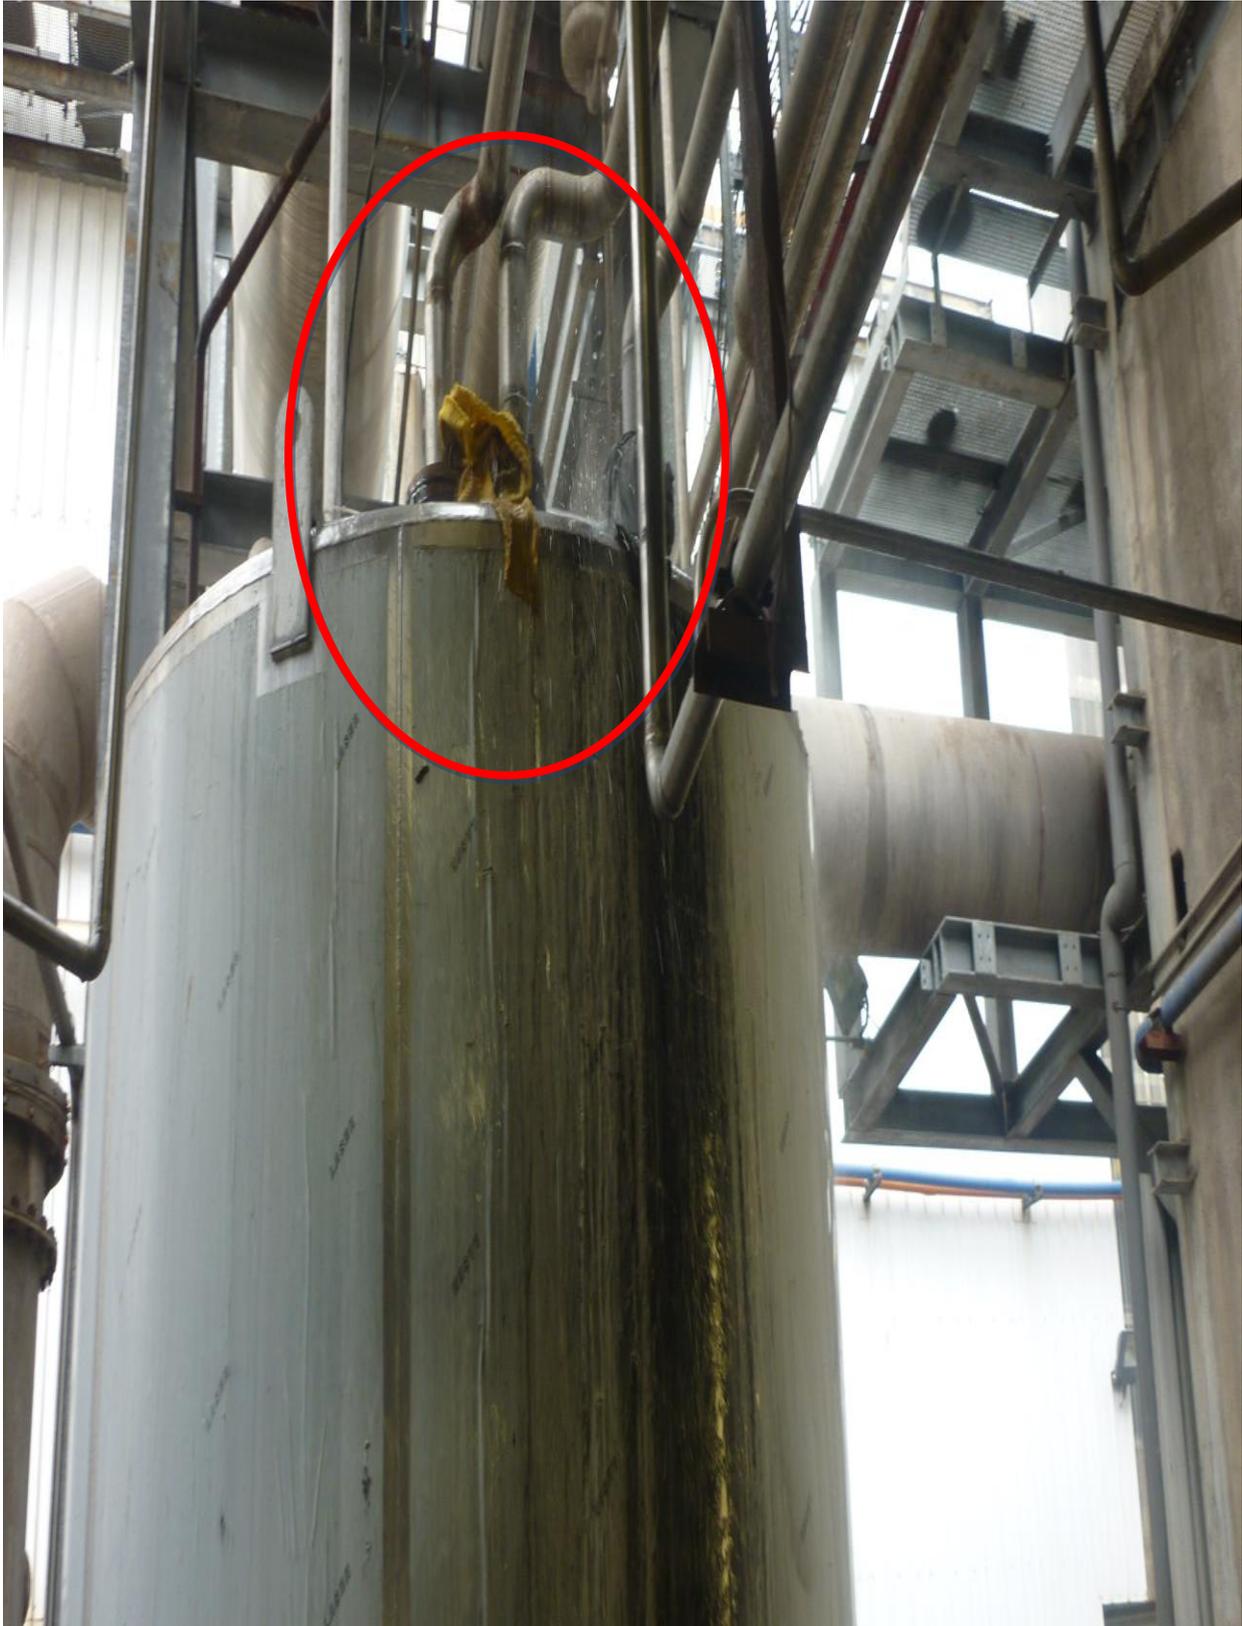
Figure 67: fuite au niveau du bac CO2

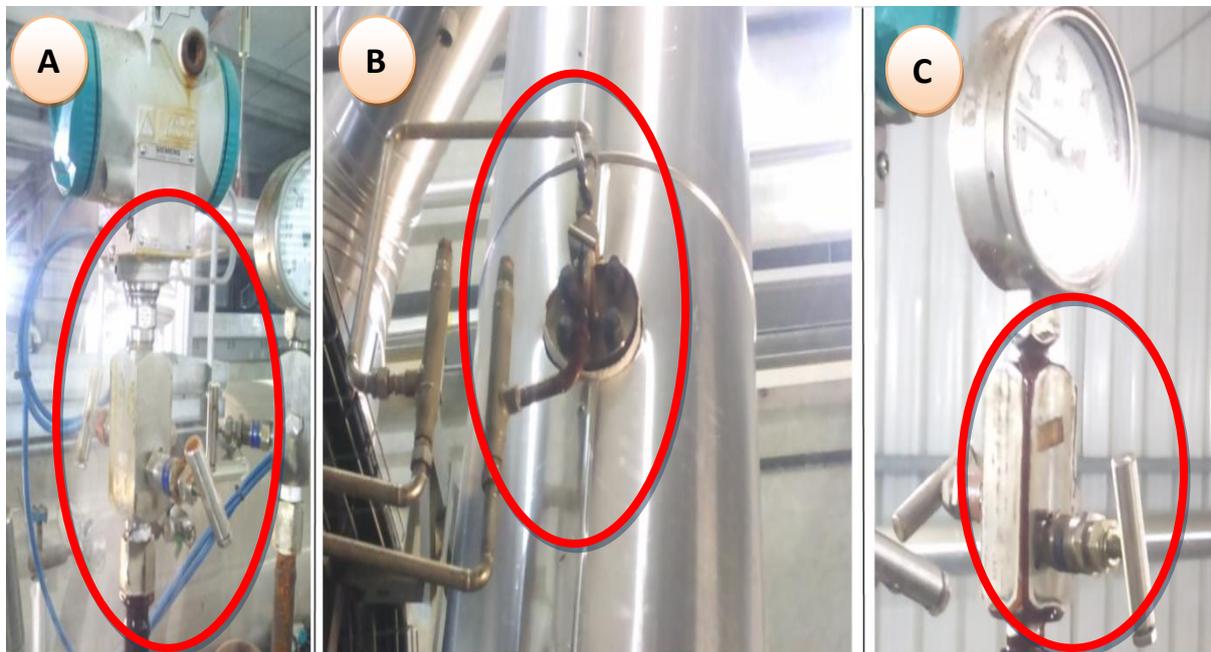
- A. fuite d'eau au niveau des capteurs de pression.
- B. fuite d'eau au niveau du manifold.
- C. fuite d'eau au niveau des baromètres.
- D. manque de robinet au niveau de station du prélèvement.
- E. fuit d'eau au niveau des vannes de purge.

Figure 68: état du pressostat et robinet

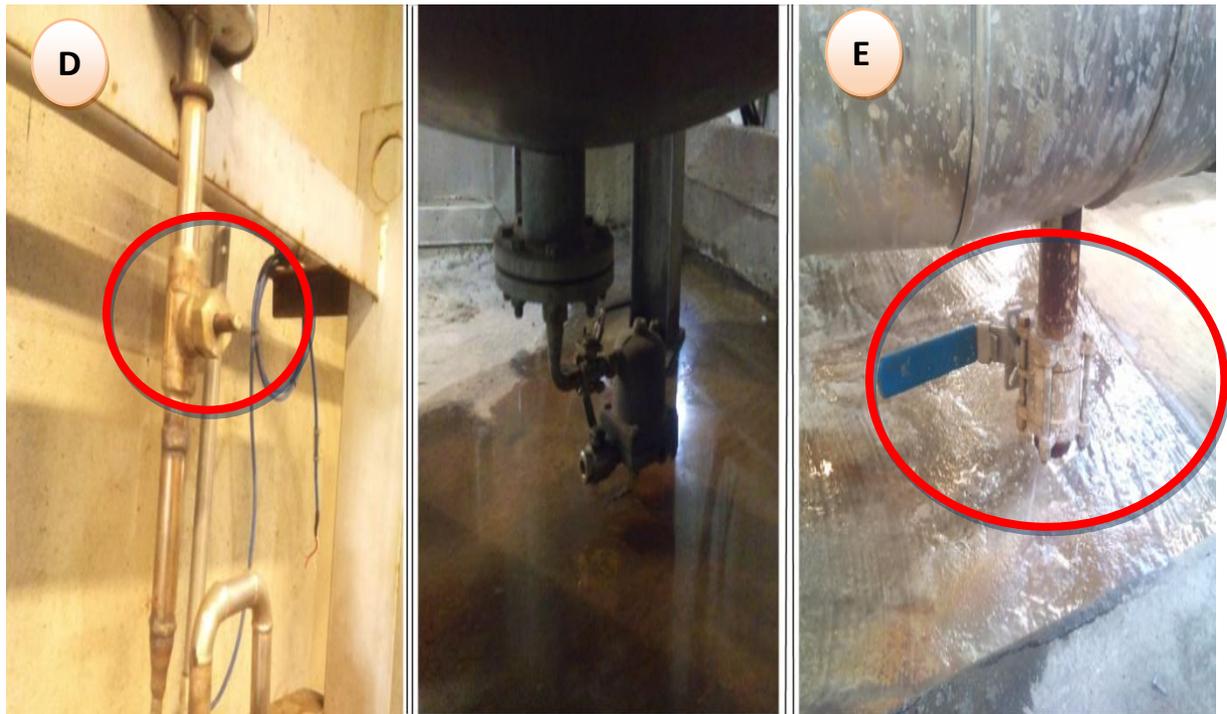
Figure 69: état des purger et robinet

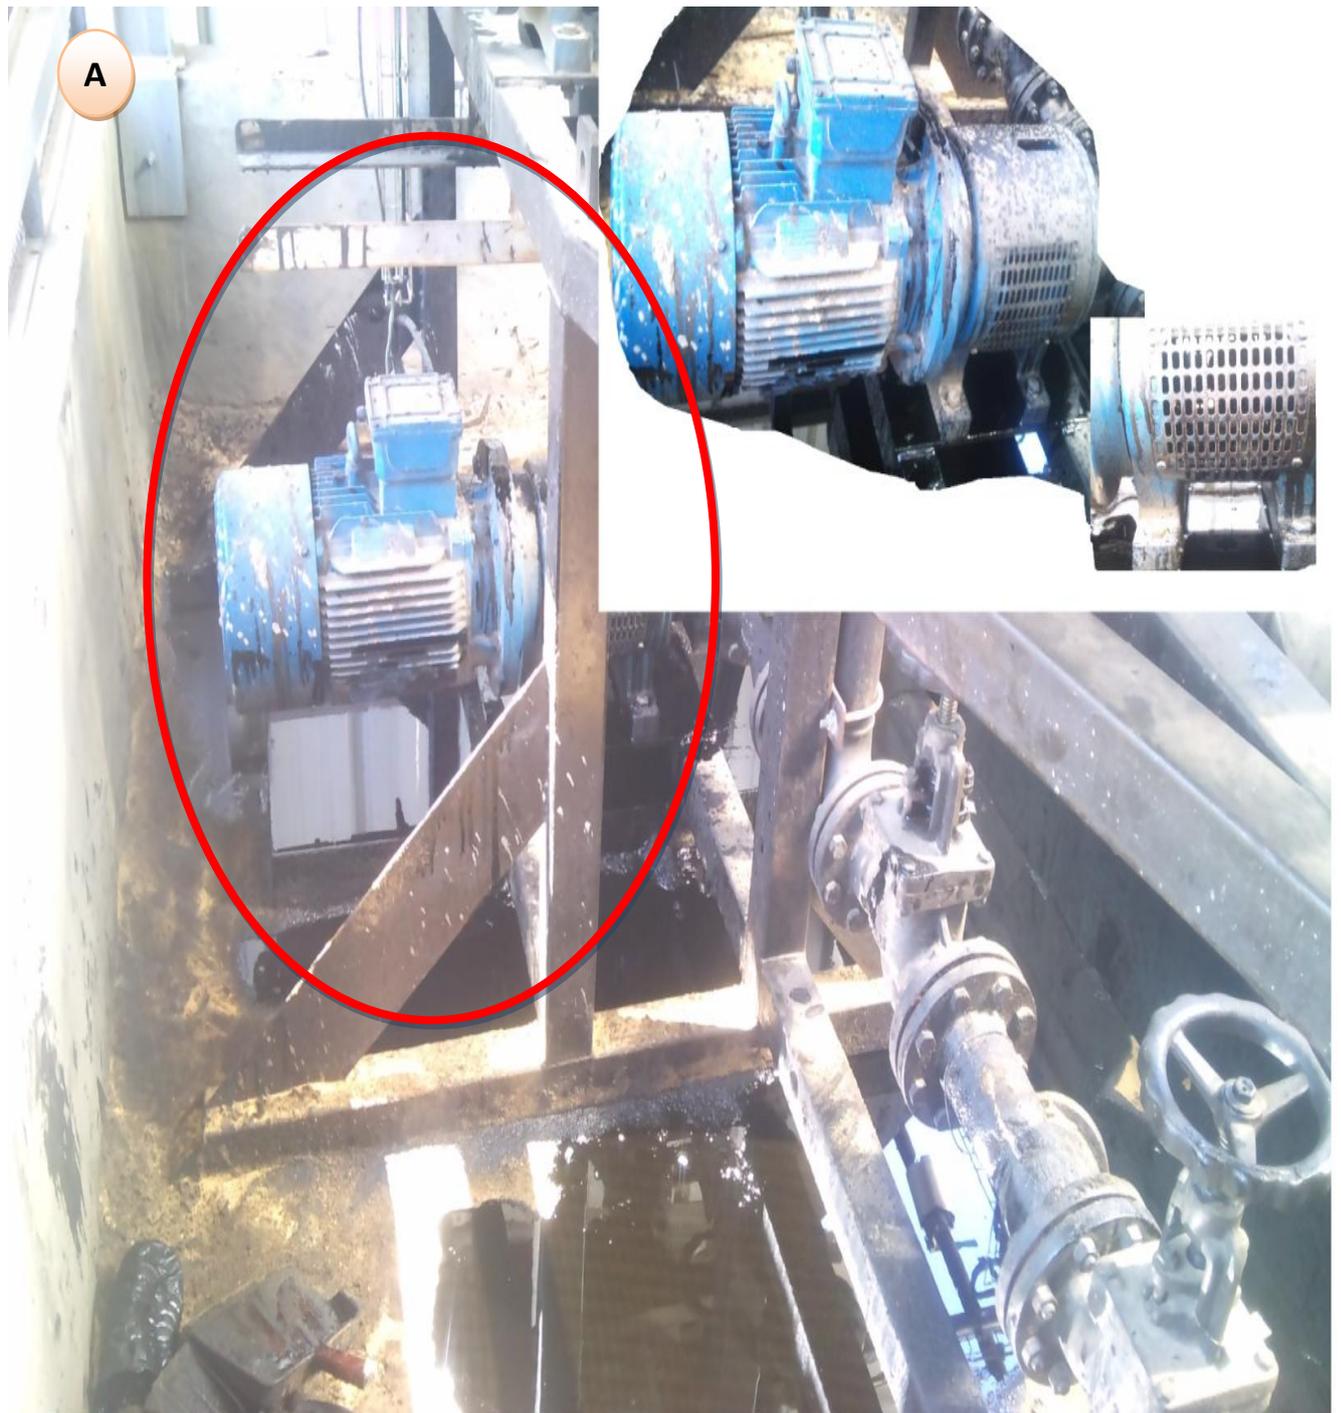
Figure 71:pompe HP du fuel

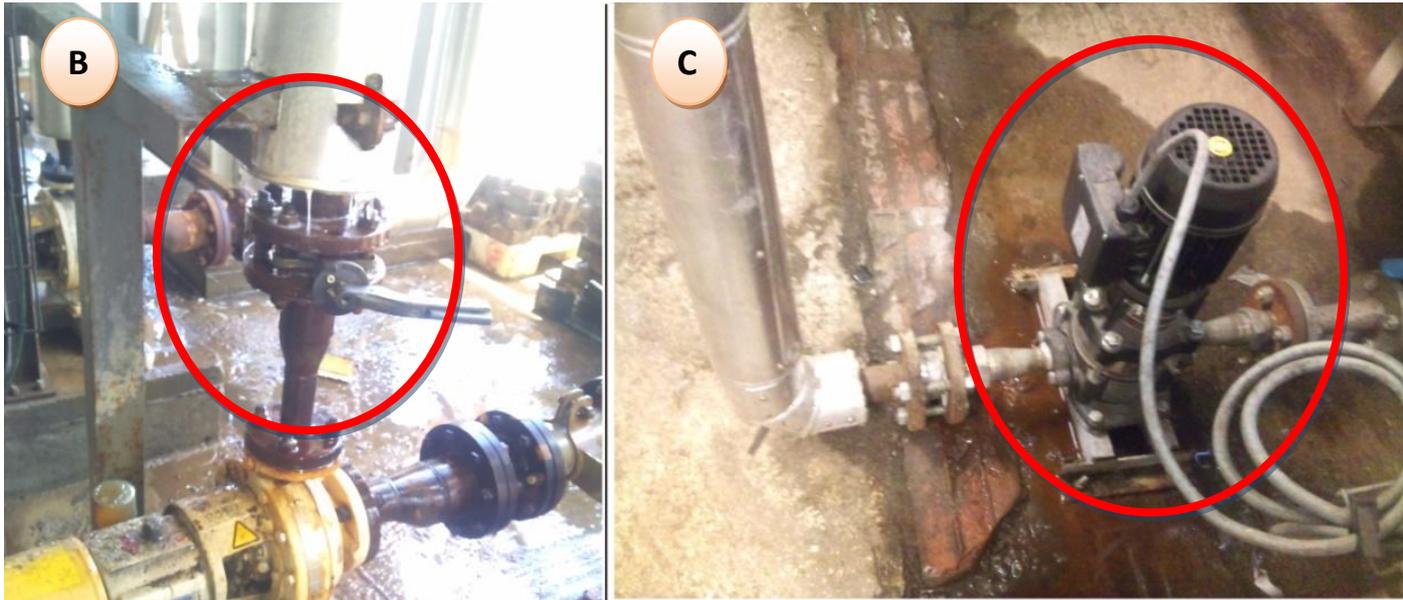
Figure 72: vannes condensat bouilleur, pompe condensat turbo

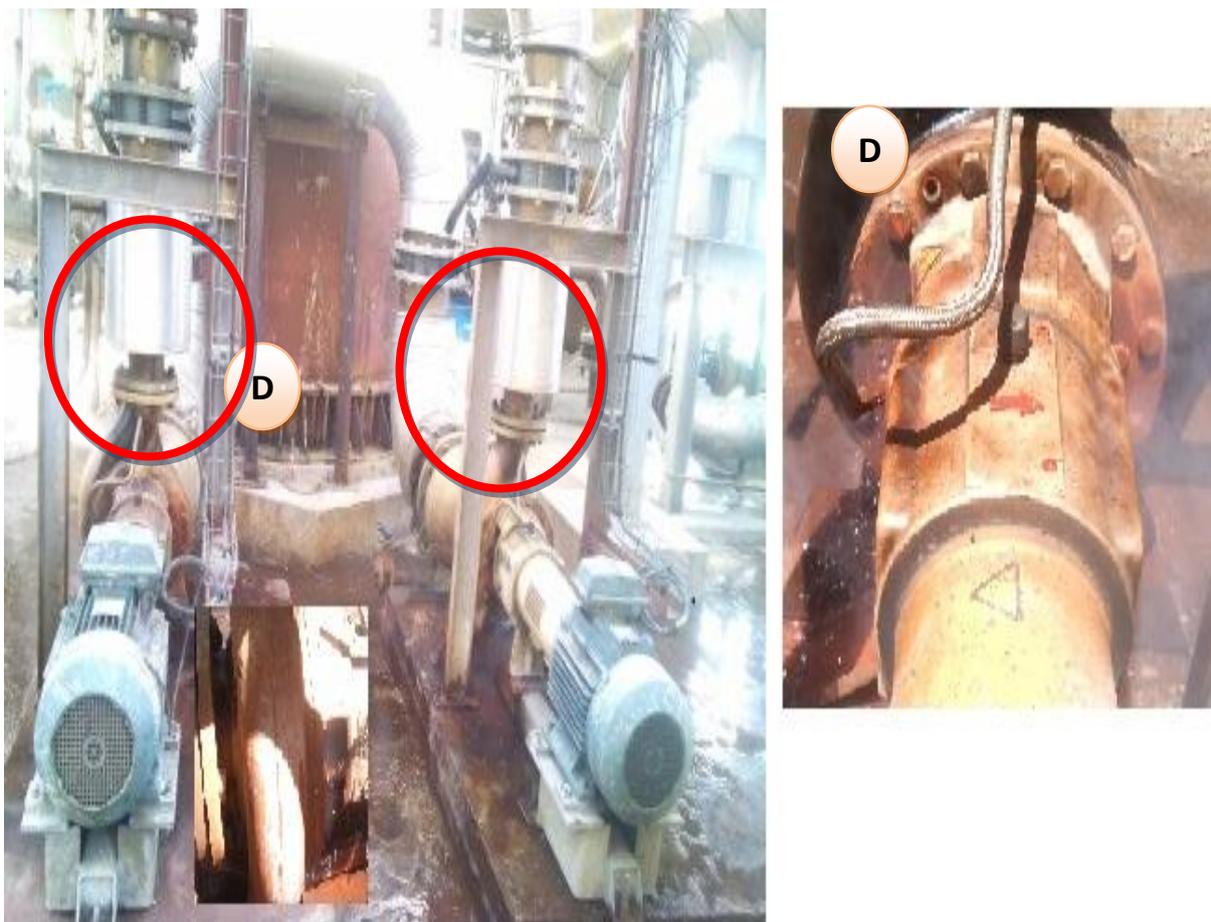
Figure 73: Fuite d'eau au niveau des pompes du bouilleur
