TUNISIE SUCRE

**RAPPORT DE LA MAINTENANCE
INDUSTRIELLE**

Concernant l'état existant pour les différentes
sections de la société Tunisie Sucre

JUIN 2015

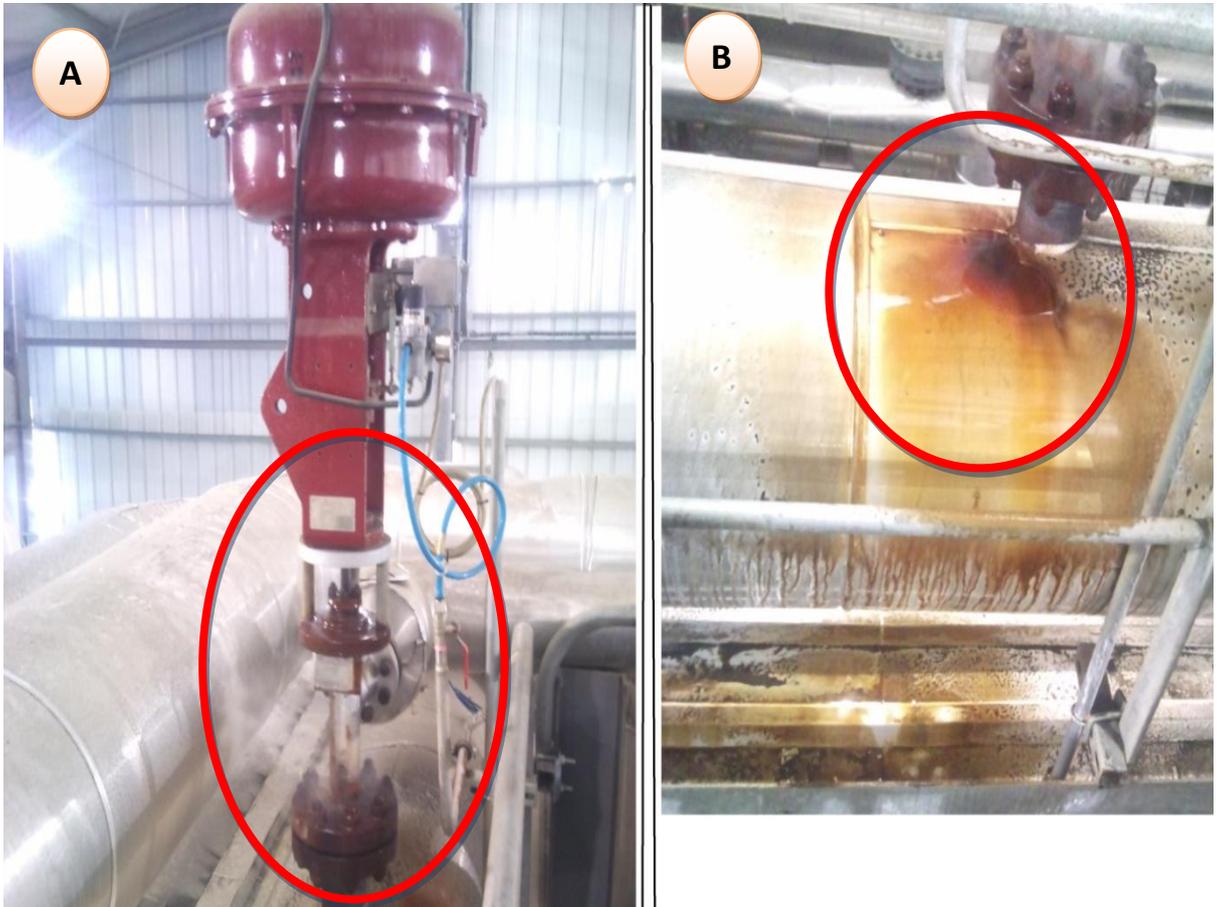
- A. fuite d'eau au niveau de la vanne de la désurchauffe
- B. dégât de fuite sur les tuyauteries
- C. plaque signalétique de la vanne de désurchauffe.

Figure 74: vannes désurchauffe

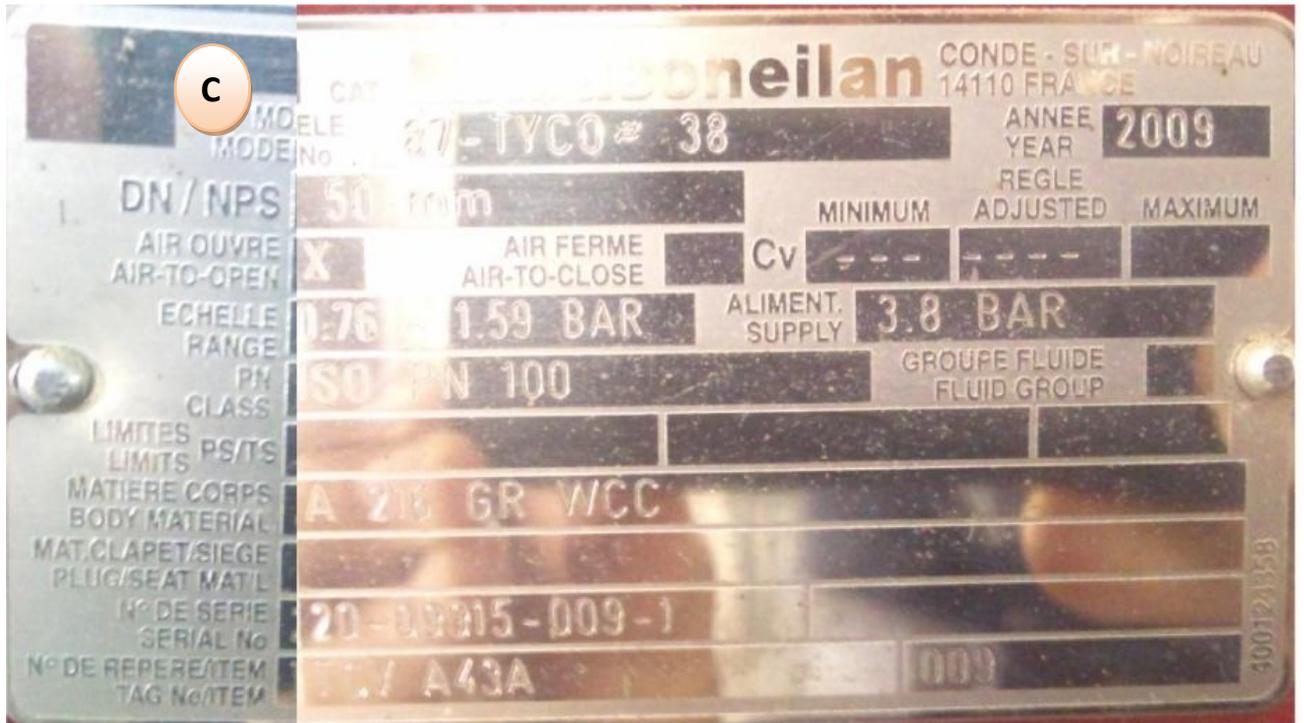
Figure 75: plaque signalétique de la vanne

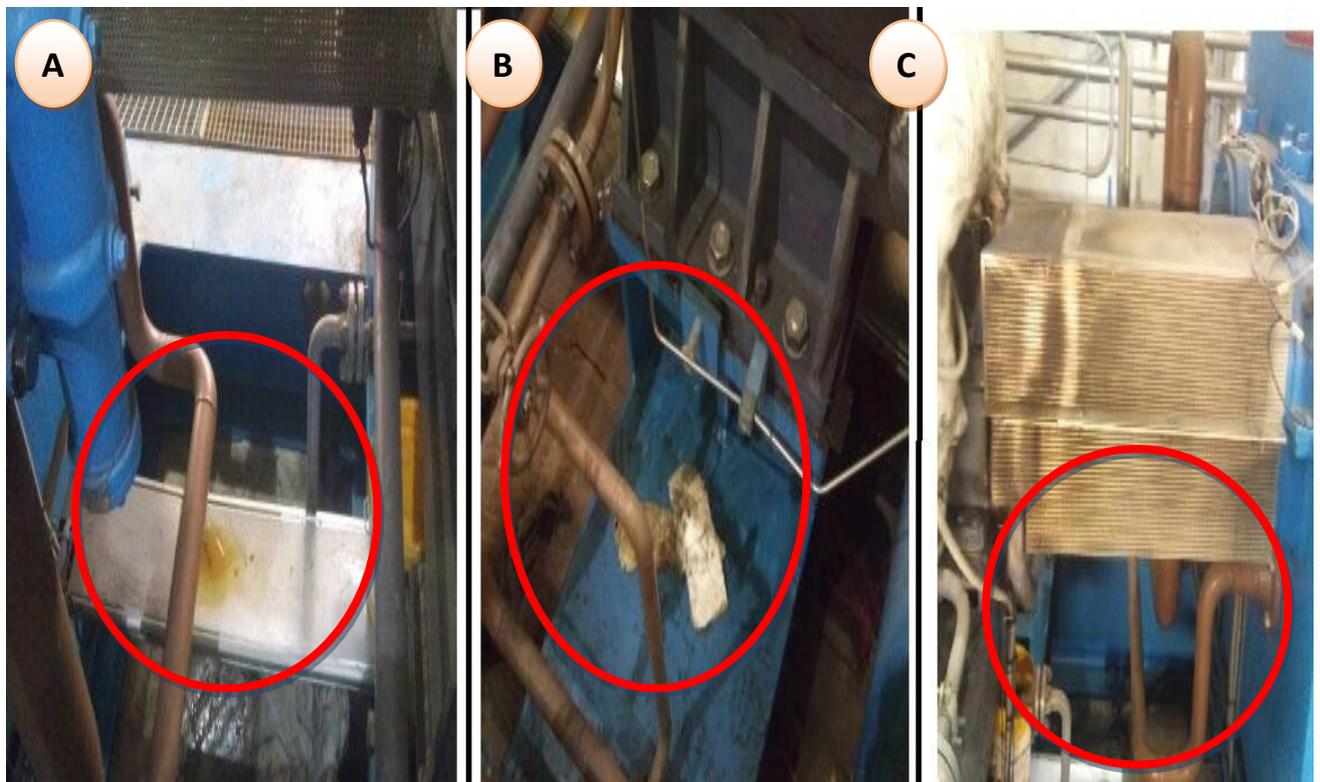
A. fuite de l'huile au niveau du turbo-alternateur

Figure 76: fuite turbo alternateur

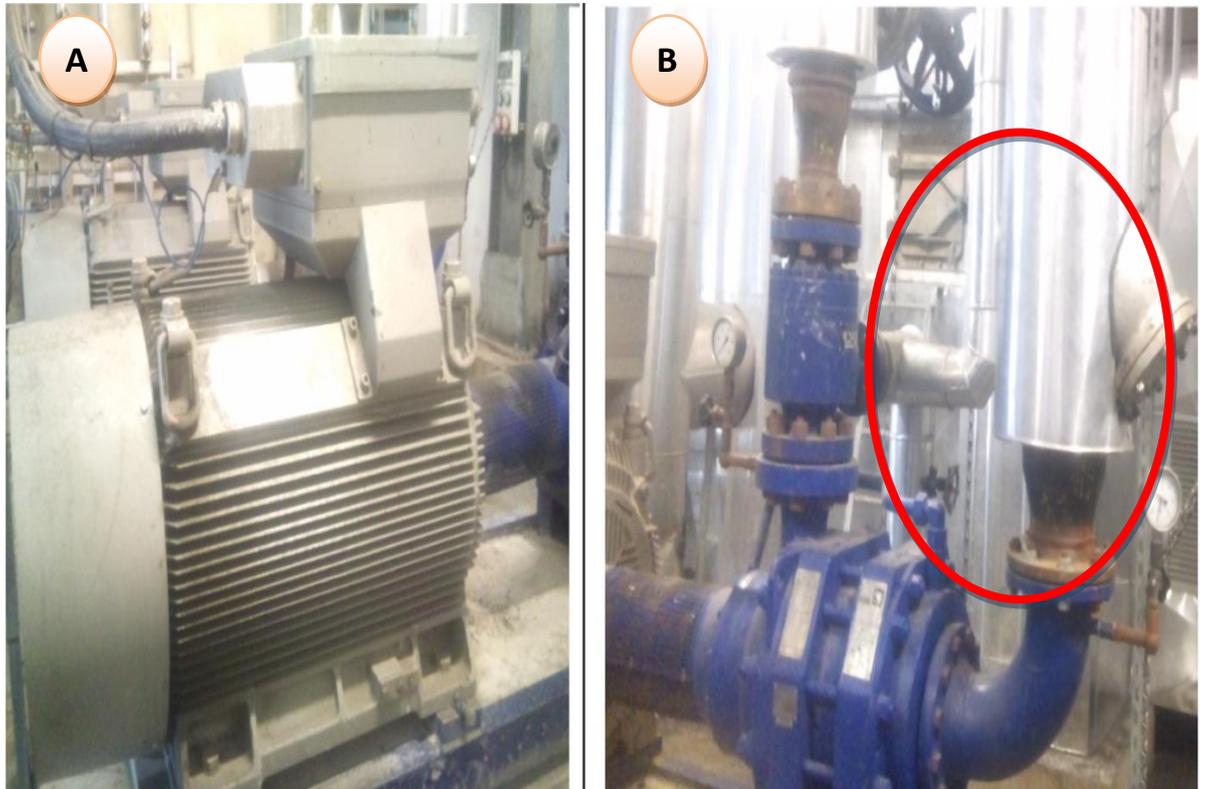
Figure 77:pompe alimentaire

- A. il faut éliminer tout les défauts électriques.
- B. faire étalonner tout les capteurs de pression de la pompe bache-alimentaire.
- C. faire étalonner tout les débitmètres du circuit du fuel (OUT et IN).

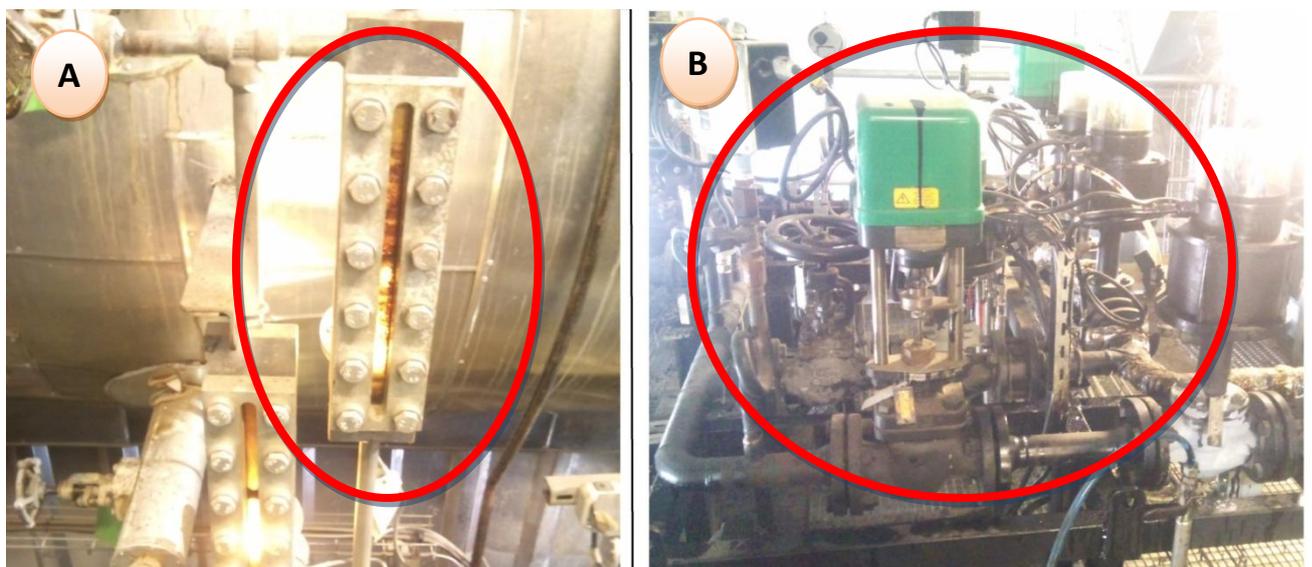
Figure 78 : afficheur de niveau / bruleur bas

- A. Nettoyage des afficheurs de niveau
- B. Nettoyage des circuits des fuels

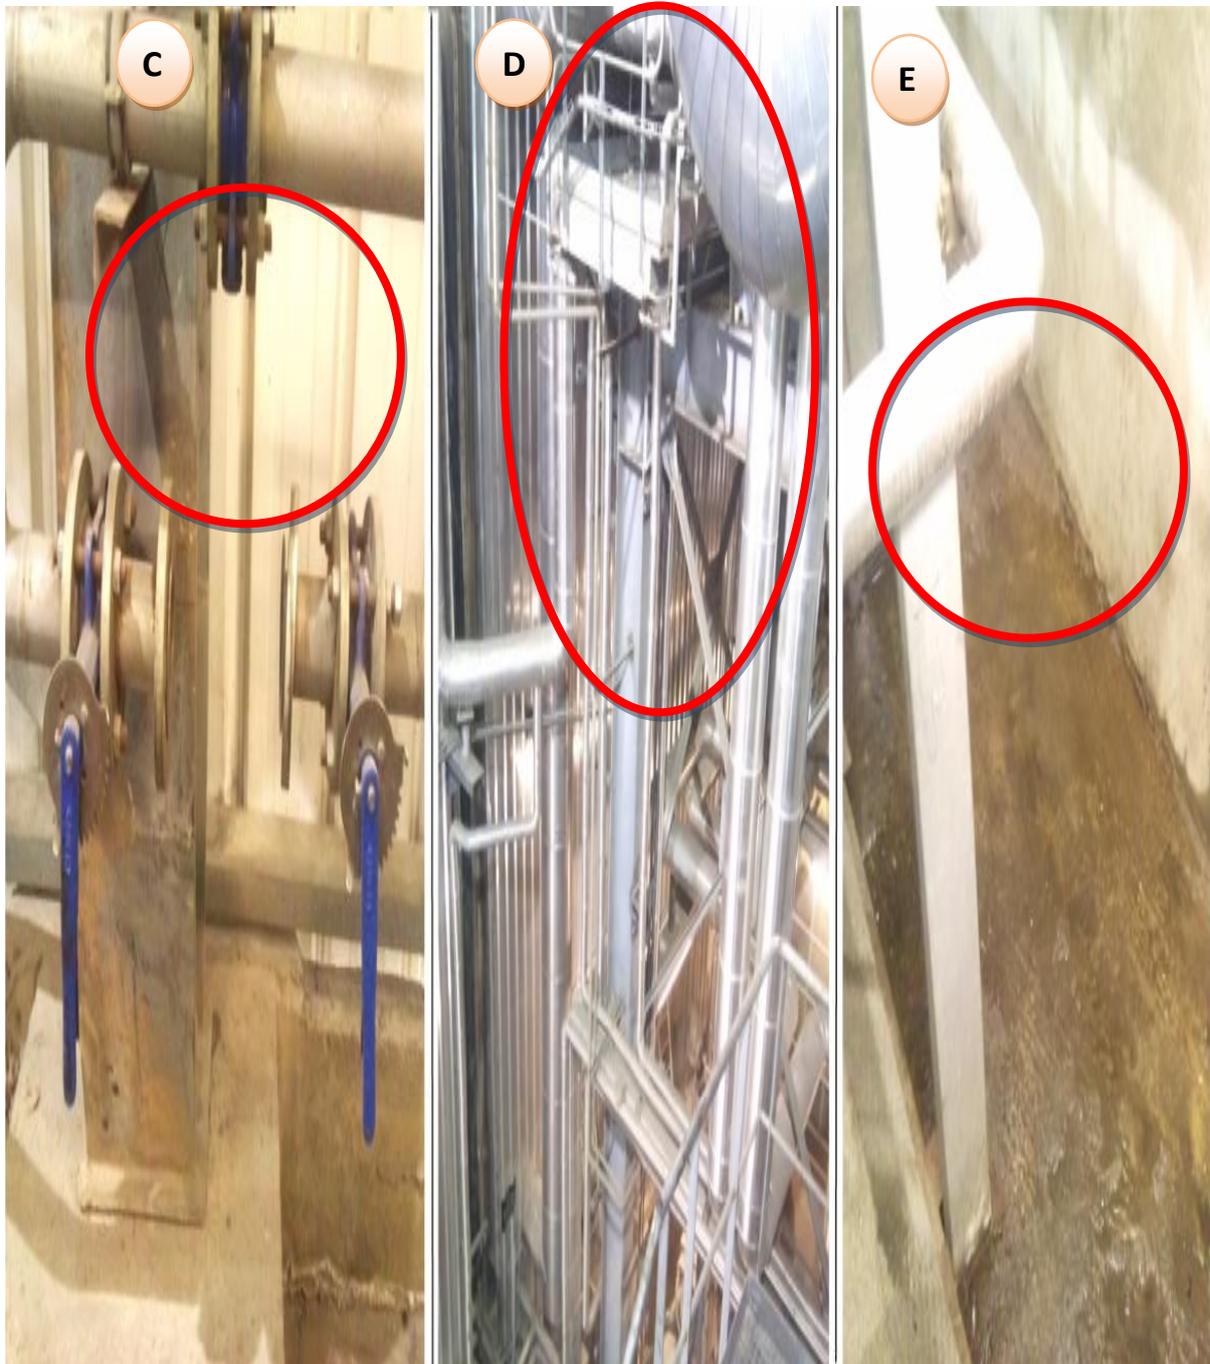
- C. Réinsertion de la pièce manquante
- D. Manque des supports dans la tuyauterie
- E. Dégât de la fuite au niveau de la tuyauterie

Figure 79 : état des pipes "chaudière S9"

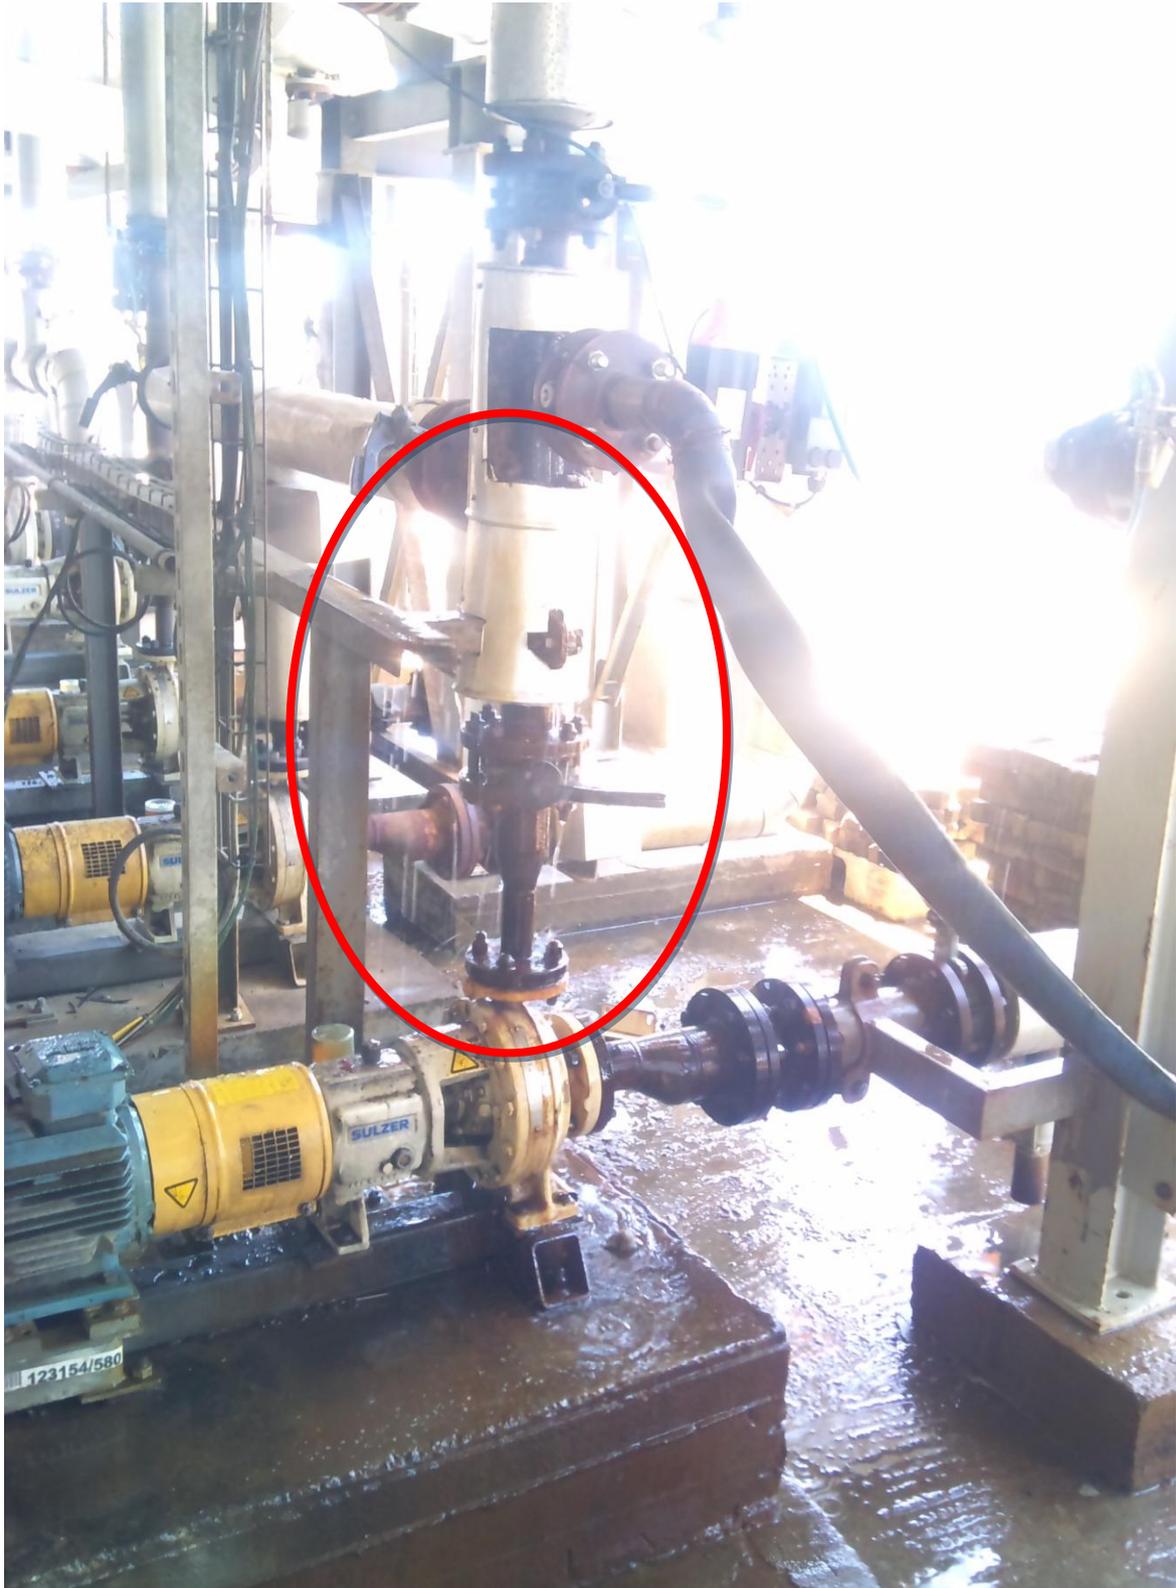
Figure 80: état des vannes et pipes « section utilité »S9

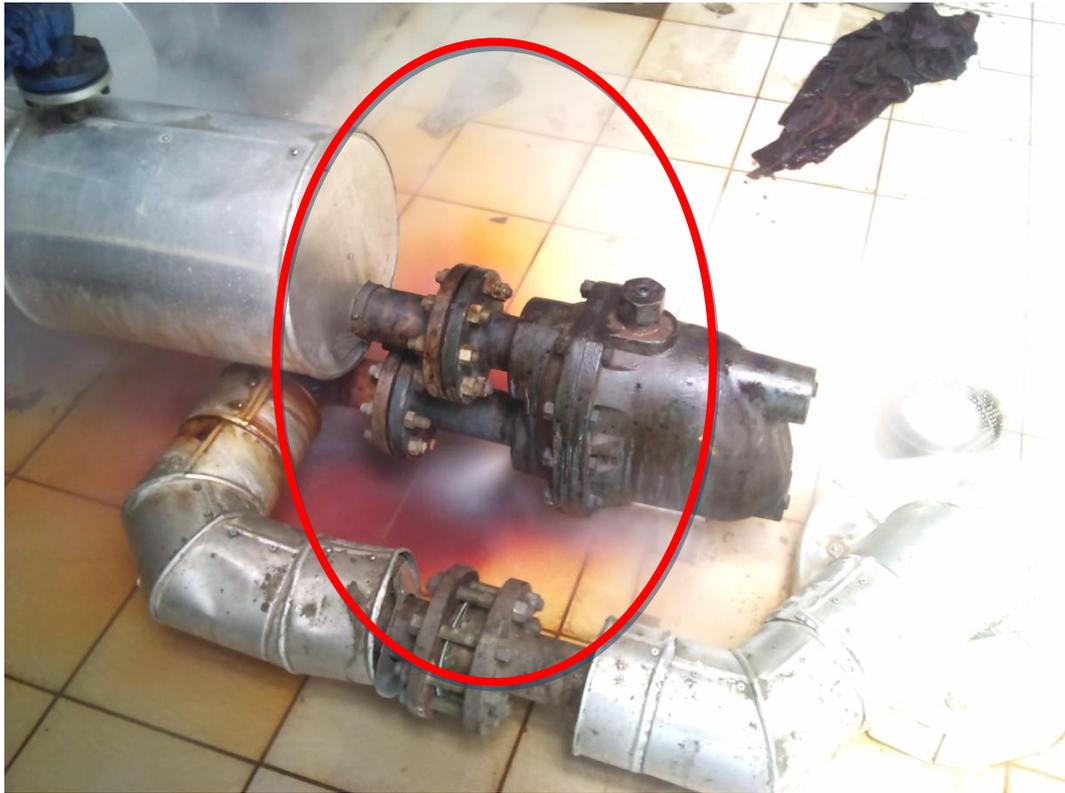
Figure 81:état du filtre échangeur E920 "S9"
