TUNISIE SUCRE

# Suivi pour les travaux d'arrêt « S11 »

AOUT 2015

**L'objectif de ce rapport est de faire le suivi pour les différentes taches d'arrêt pour la section de la cogénération et utilité (S9 et S11) avec la focalisation des tous les différentes anomalies qui sont partagées sur toute cette section.**

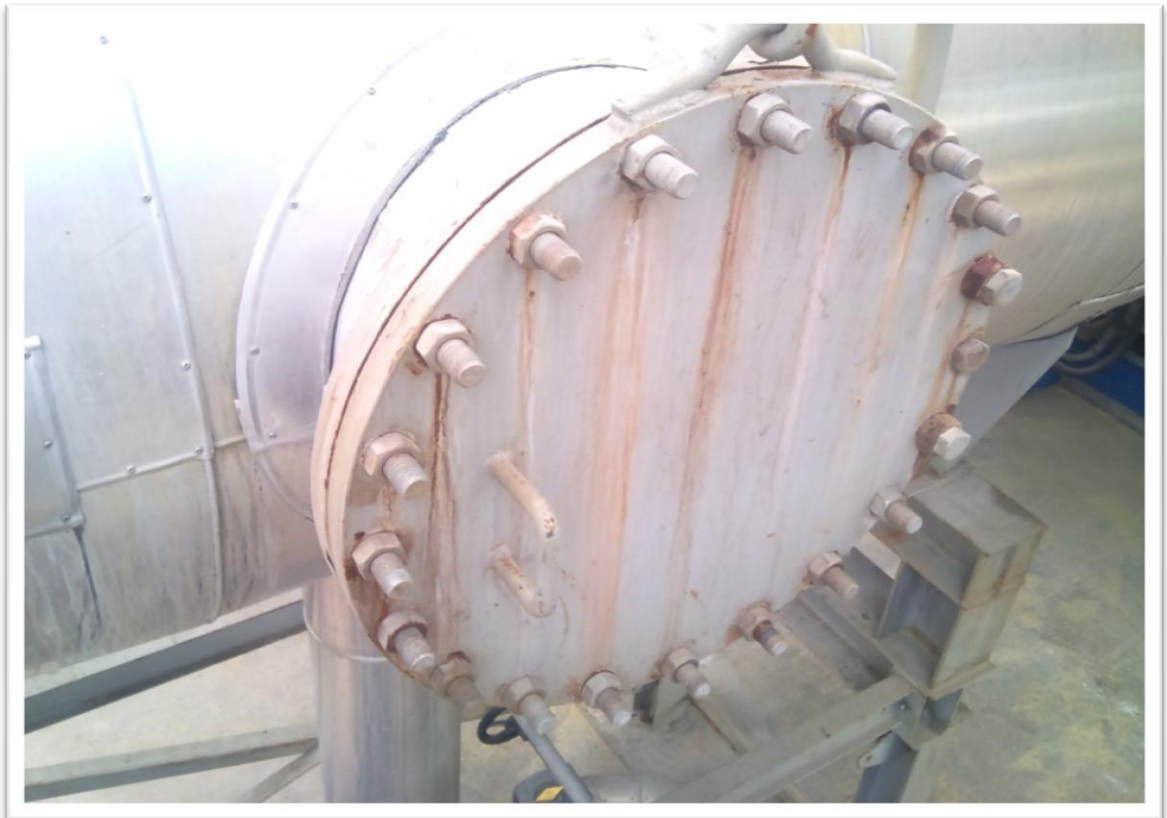
Figure 1 : bride pleine 1125

On a démonté la bride pleine du bac 1125 à 8H00MIN et nous finissons le démontage et le remontage avec la mise en marche de la pompe P1112 le 14/08/2015.

Les problèmes qui nous rencontrent c'est :

✓ Manque matériel.

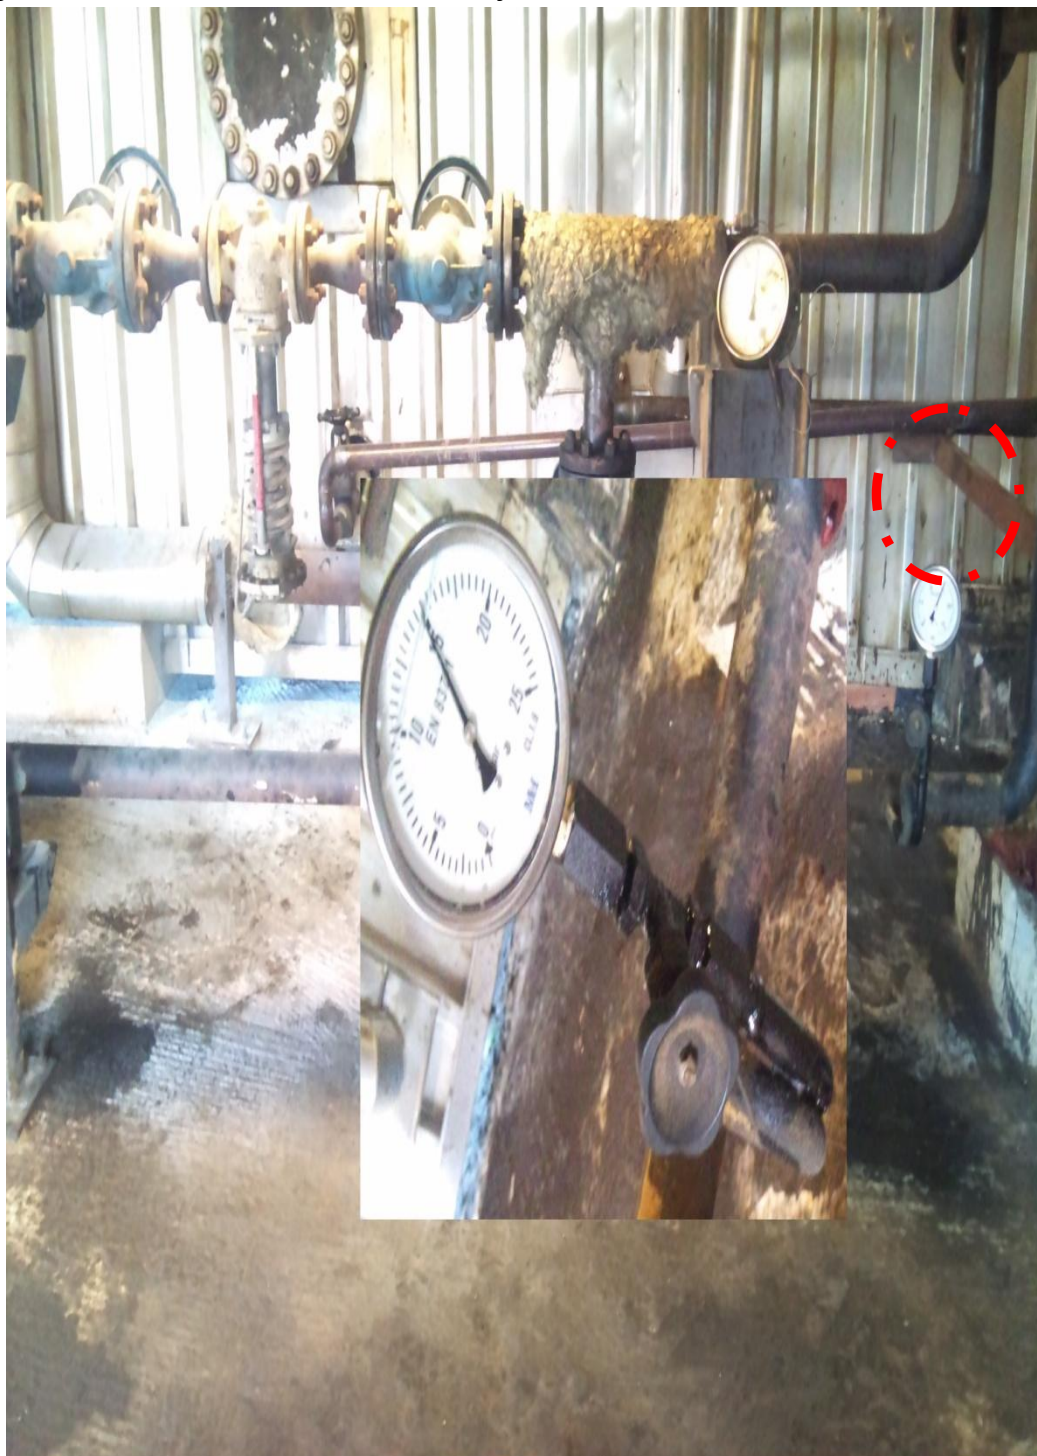
Figure 4 : Manomètre vanne de régulation réchauffage fuel à changer

- **Manomètre vanne de régulation réchauffage fuel à changer : (A11.33),**  
A effectuer le 12/08/2015 et finie le 14/08/2013 ; la durée de réalisation estimée c'est 2 jours et la réalisation se fait dans deux jours.

✓ Retard pour la livraison de la pièce de rechange.

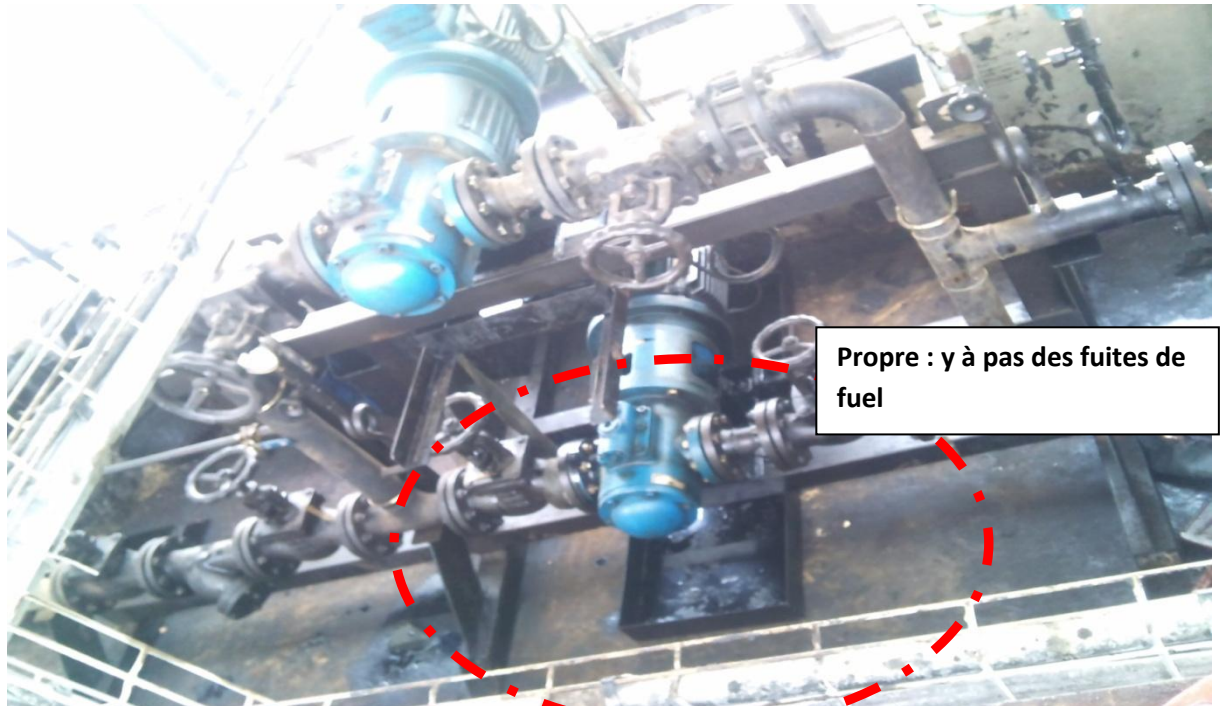
Montage et démontage pour les deux pompes fuel à haute pression avec la vérification de la bonne fonctionnalité (y a pas de fuite avec le bon débit de distribution), cette action a débuté le 13/08/2015 et finit le 14/08/2015.

✓ Manque matérielle.

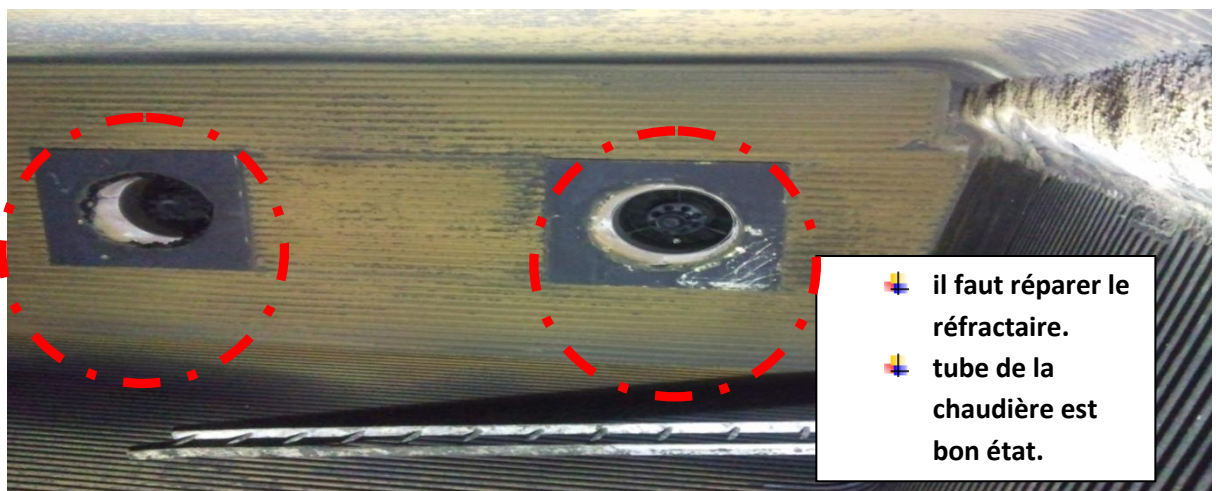
Figure 5 : ouvrir et vérifier l'état de la chaudière

La cheminée en état très sale et il nous a fallu deux jours de travail pour le nettoyer tout la cheminée avec la vérification de l'état de la chaudière.

- ✓ Manque matérielle.
- ✓ Manque des EPI (équipement de protection individuelle).

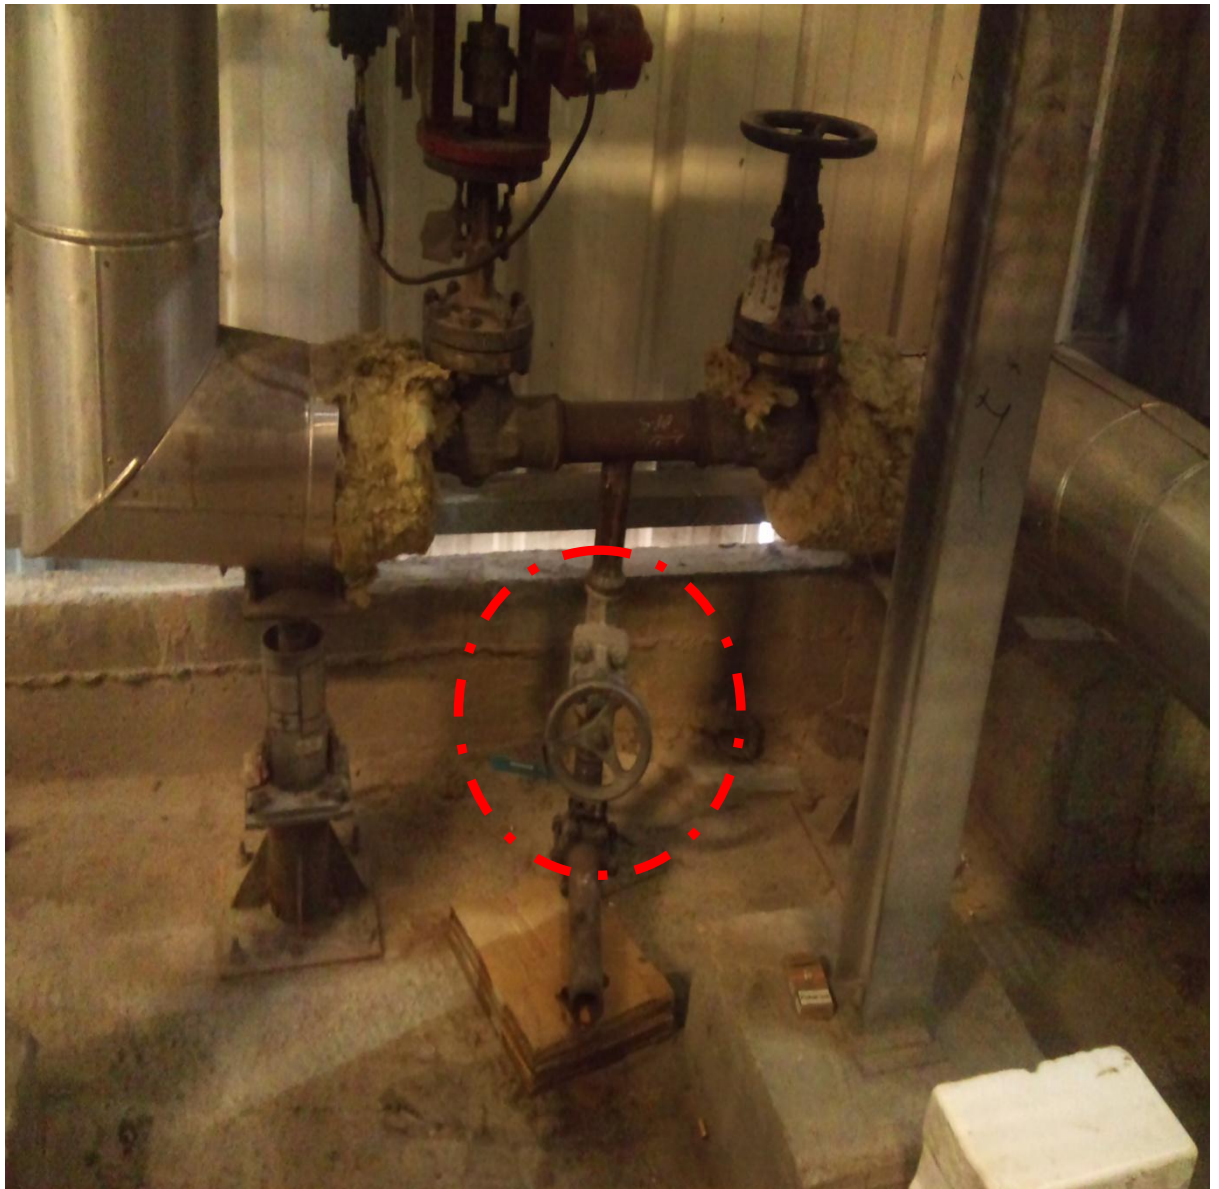
Figure 6 : Purgeur après XV TOR vapeur ramonage

Le purgeur XV TOR réalisé par la société RBH dans le temps estimé pour la réalisation est égal à 5 jours mais le temps réel de réalisation ce fait en 3 jours, la date de début de réalisation c'est le 14/08/2015 et la date de clôture c'est le 19/08/2015.

On 'a plein de temps de retard à cause d'un manque pour les pièces de rechange.

- ✓ Manque matérielle.
- ✓ Retard au niveau de la livraison pour les pièces de rechange.

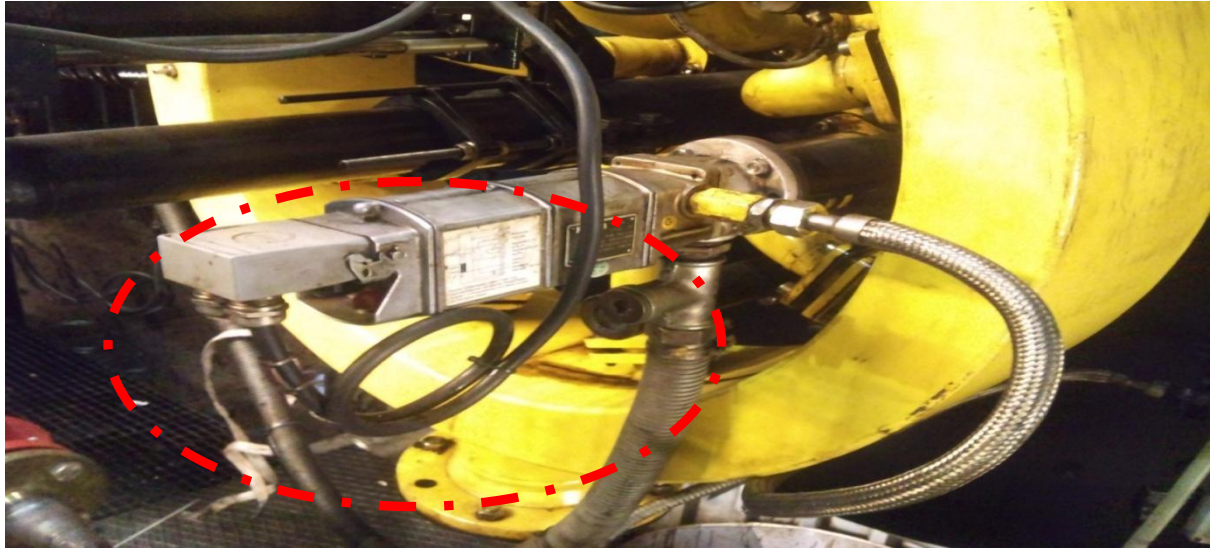
Figure 7 : Transformateur et détecteur d'allumage B.B

La réparation de la panne de transformateur de détecteur d'allumage pour le bruleur bas ce effectuait le 14/08/2015 et finit le 19/08/2015.

- ✓ Retard de réalisation (complexité d'opération).

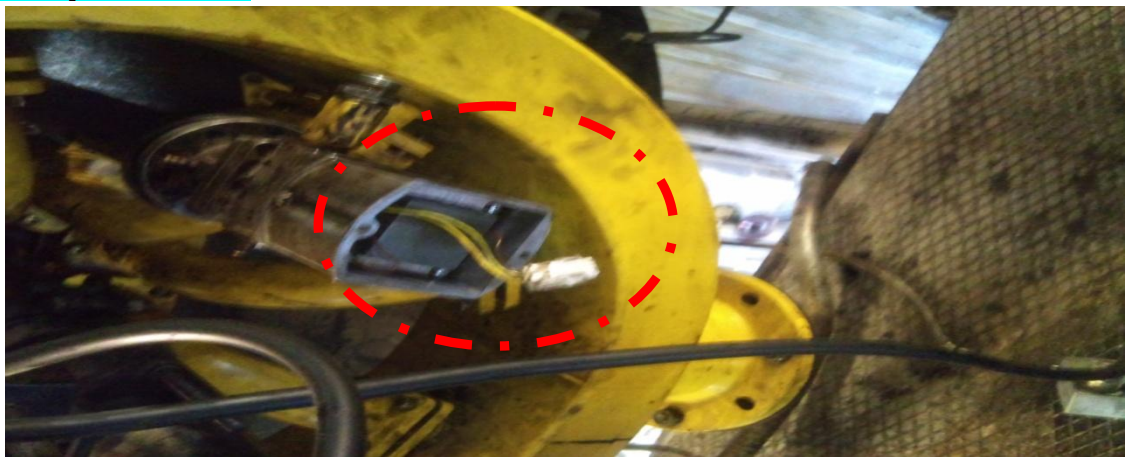
Figure 8: détecteur d'allumage BH à régler

- ✓ Retard de réalisation.

- ✓ Manque matérielle.

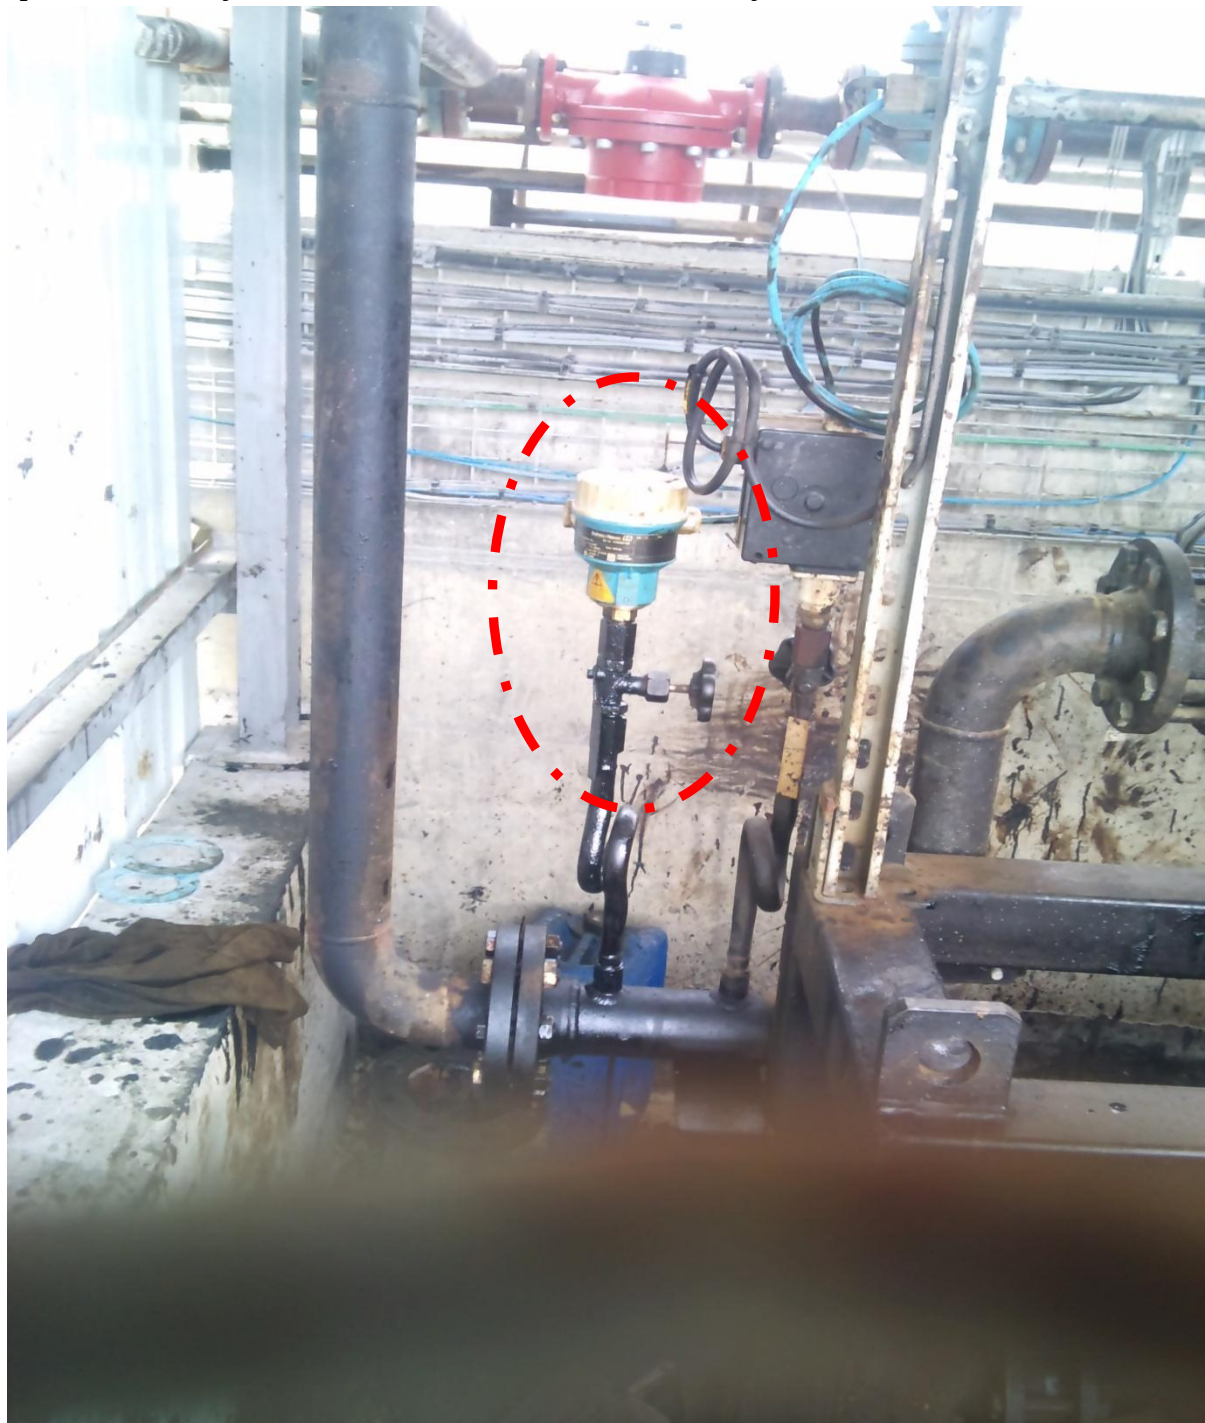
Figure 9 : Manomètre aval pompe HP

Le manomètre de la pompe avale du fuel a haute pression à subir à des erreurs de mesure, suite à ses erreurs on a obligé de changer ce manomètre.

✓ Retard de la livraison matérielle.

On est fini l'opération du changement le 17/08/2015, le temps estimer pour cette opération c'est 1 jour et la réalisation s'effectuer dans une journée.

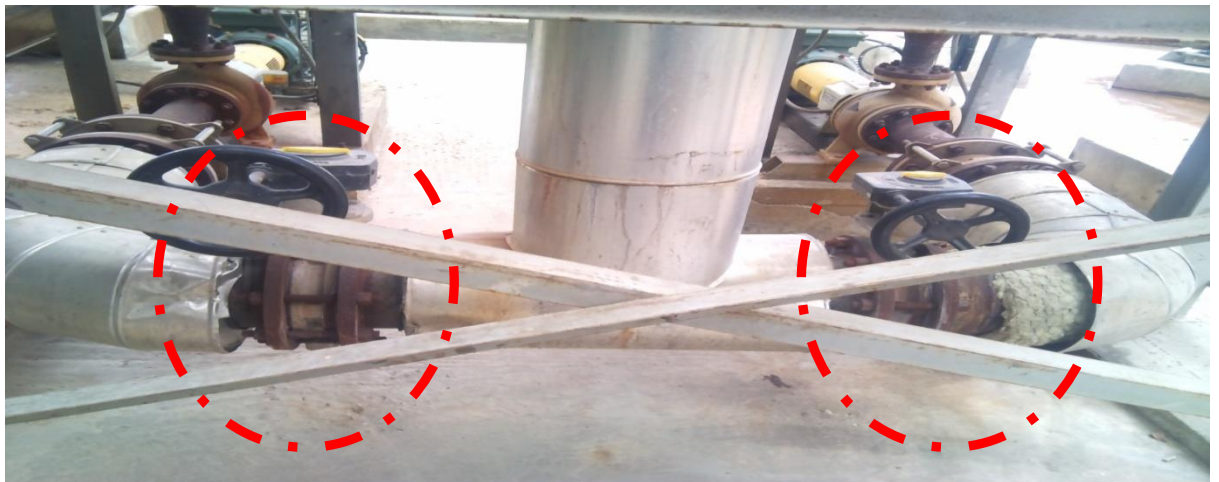
Figure 19 : Fuite bride d'admission

Il y a une fuite dans la bride d'admission de la pompe 1126.2 au dissout de la BAC11-25.

- ✓ retard livraison des joints.
- ✓ Manque d'EPI (équipement de protection individuelle).

Nous avons éliminé cette fuite dans 2 jours avec le temps estimé de réalisation de cette tâche sommes est égalé à 1 jour.

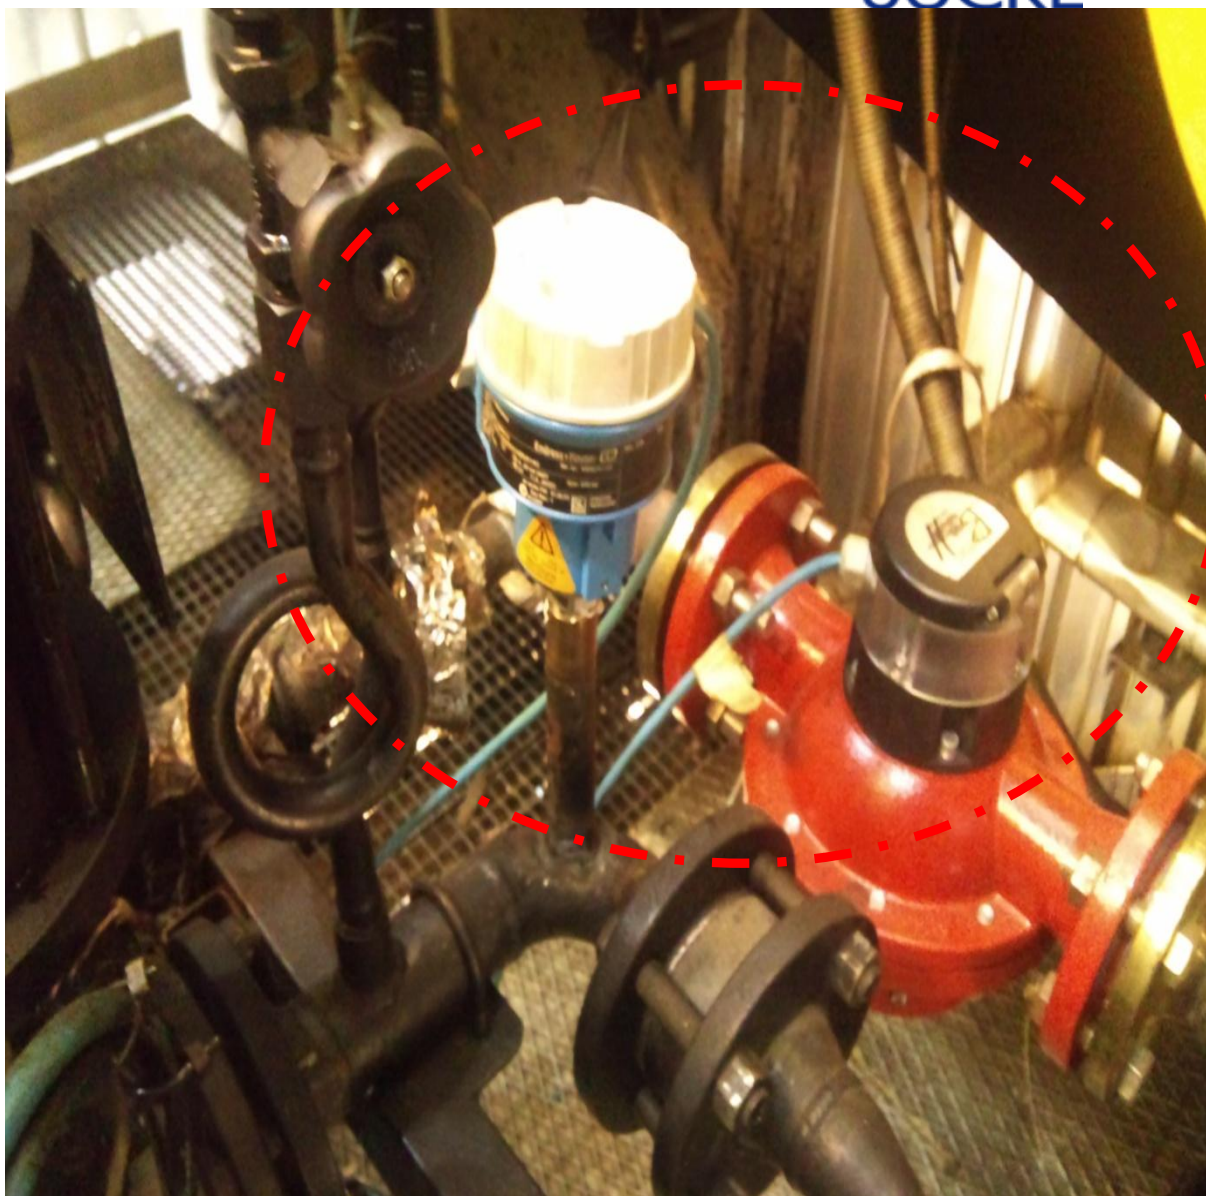
Figure 20 : Fuite vapeur PSL air SKID BH (montage d'un debimètre+ manomètre+elimination des fuites)

Il y a des pertes d'énergie vapeur dans le PSL air SKID « BH » (des fuites de vapeur énorme).

Cette fuite peut agirait sur la qualité de pulvérisation du fuel et ensuite la qualité de combustion et de la flamme.

Le temps estimé pour éliminer cette fuite de vapeur c'est 1 jour, ce temps est égal au temps de réalisations pratiques.

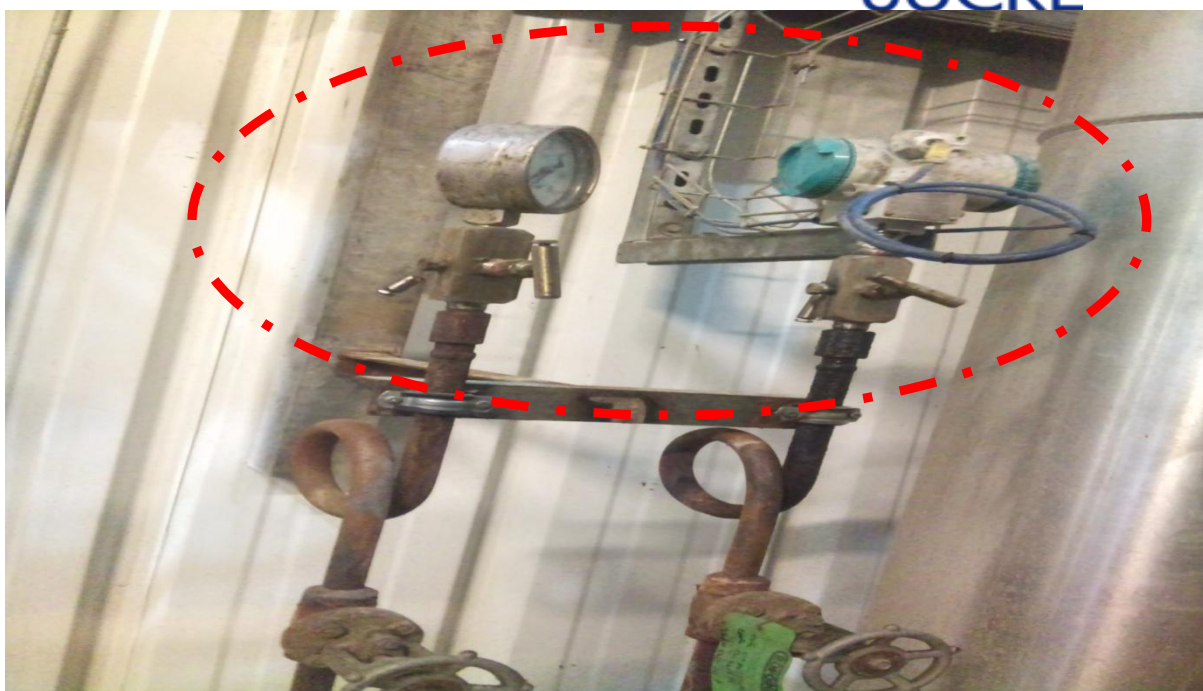
Figure 21 : élimination des fuites de manomètres pour "ramoneurs"

Il y a des manomètres qui admettent des fuites d'eau près du ballon chaudière la vanne de la désurchauffe.

Nous avons éliminé cette fuite d'eau dans 1 jour ; ce temps de réalisation est juste par rapport au temps estimé.

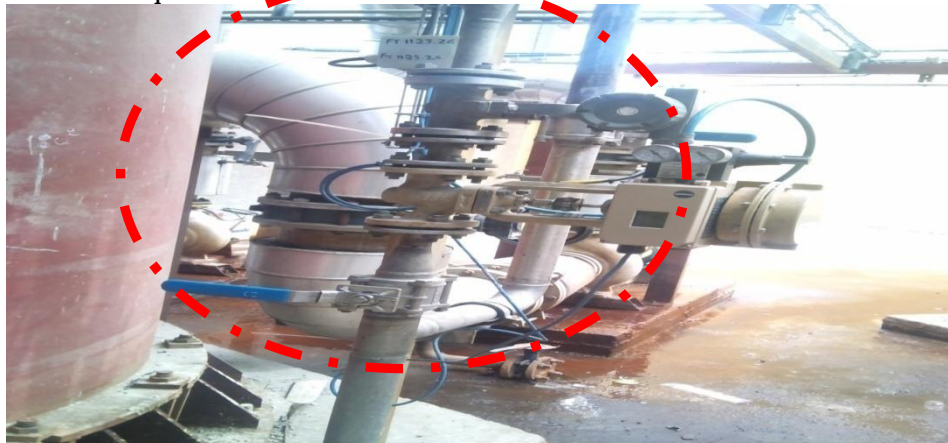
Figure 23 : mise en service de la vanne de vidange pour "bouilleur"

Anomalie : on ne peut pas faire la vidange de bouilleur d'une manière rapide et automatique.

- ✓ Manque matériels.
- ✓ Retard livraison pièce de rechange.

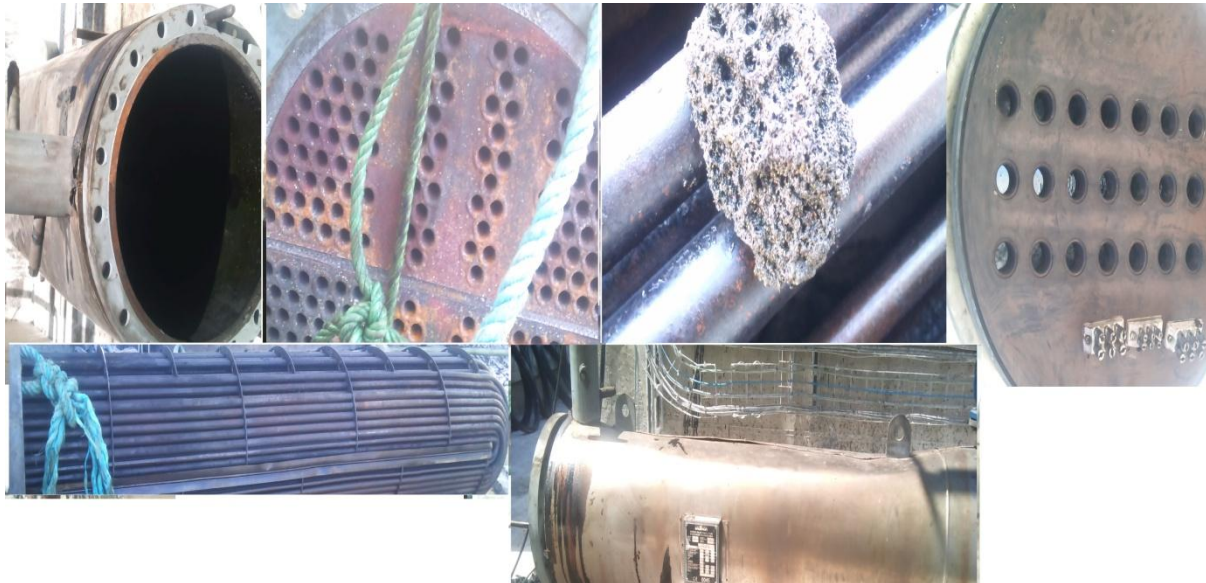
Figure 25 : nettoyage a l'intérieure de réchauffeur fuel

- ✓ Manque de produit de nettoyages spécifiques.
- ✓ Manque des équipements de protection.
- ✓ Manque de matériel de nettoyage spécifique.
- **Pompe alimentaire programmer la commande locale (A11.91).**
  - date de fin travaux : 18/08/2015.
  - temps estimer pour réalisation : 1 jour.
  - temps pratique réalisation : 1 jour.

ce réchauffeur à partirait du rinçage de ces tubes dans le GAZOIL pour éviter le tartre.

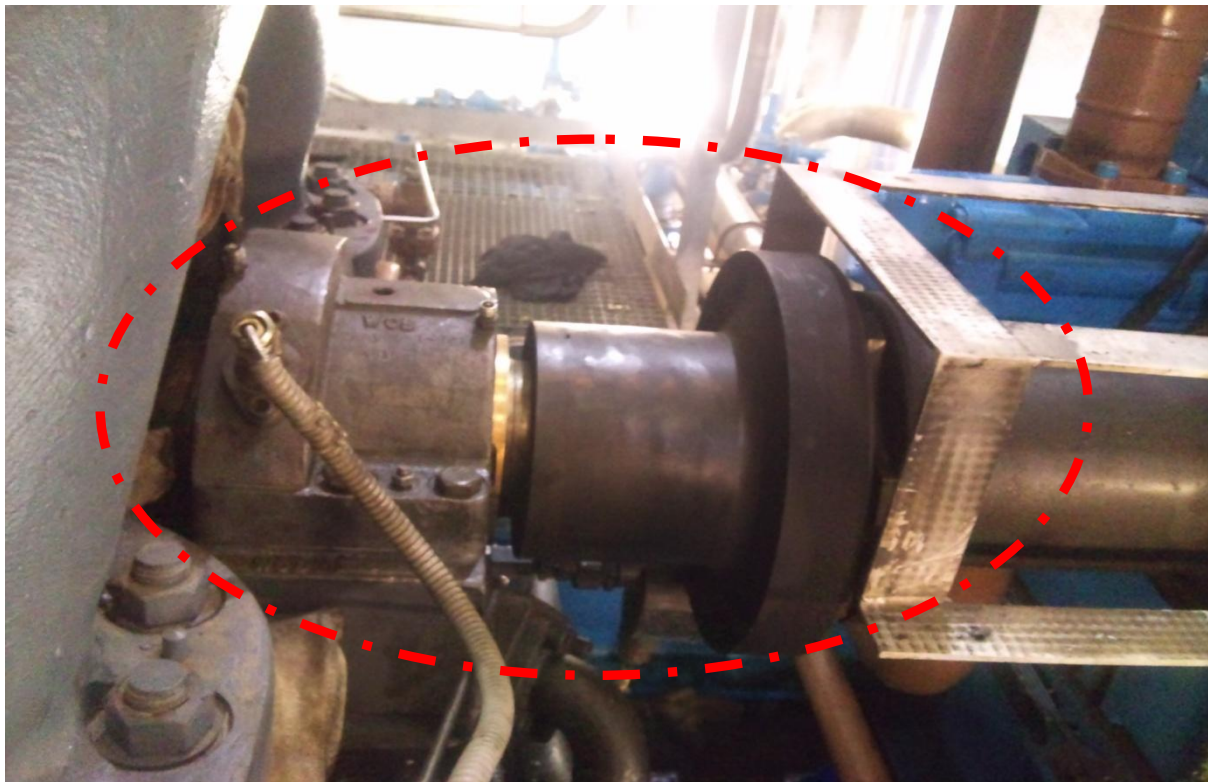
Figure 34 : fuite d'huile palier après turbine

✓ Complexité au niveau d'exécution d'opération.

Anomalie : on 'est éliminé tous les fuites d'huile existant au niveau de pallier de la turbine.

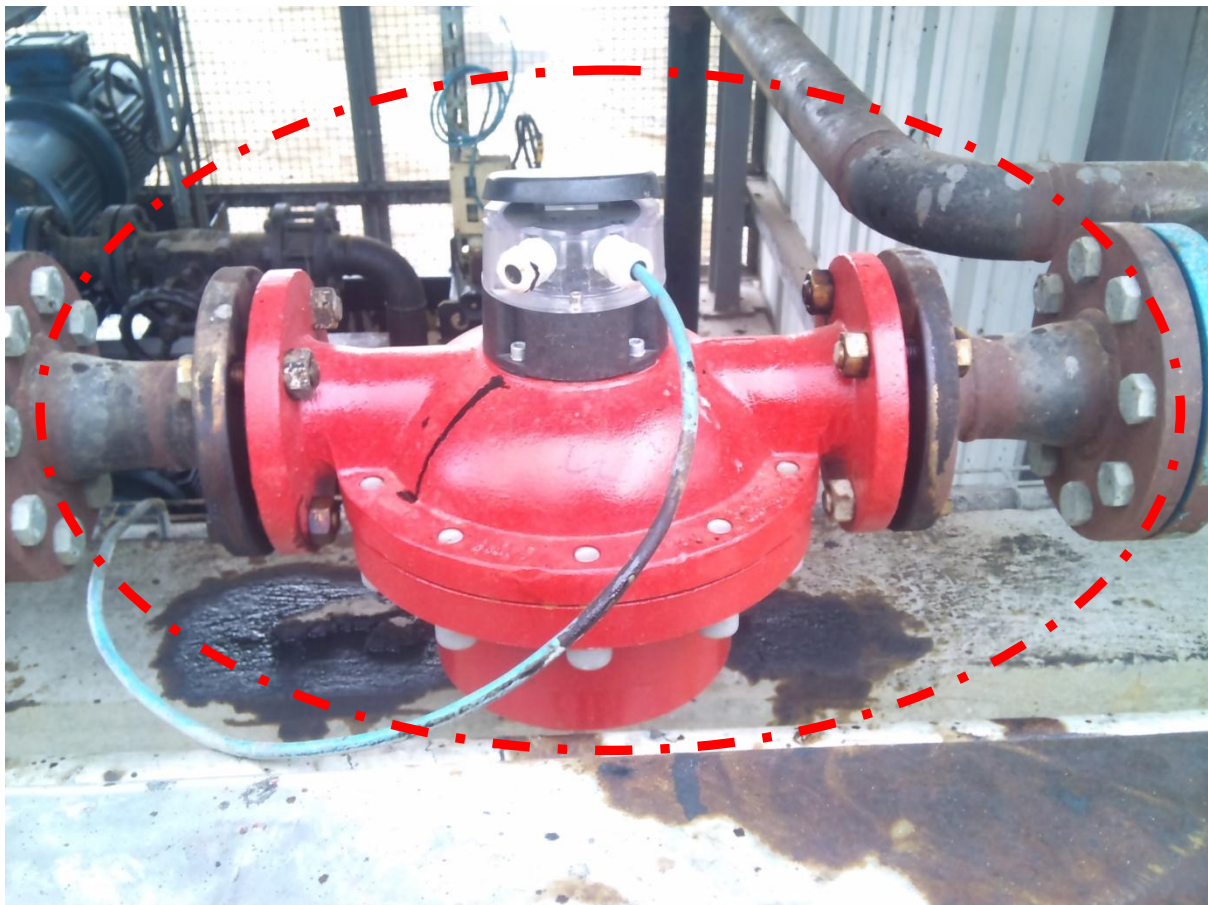
Figure 38 : montage vanne automatique "retour&bac1160.1"

✓ retard au niveau de la livraison des pièces.

Anomalie : a augmenté la sécurité et la performance au niveau du circuit fuel par l'ajout d'une vanne automatique entre le retour et bac 1160.1 qui fait passer le fuel surconsommations à le bac 1160.1.

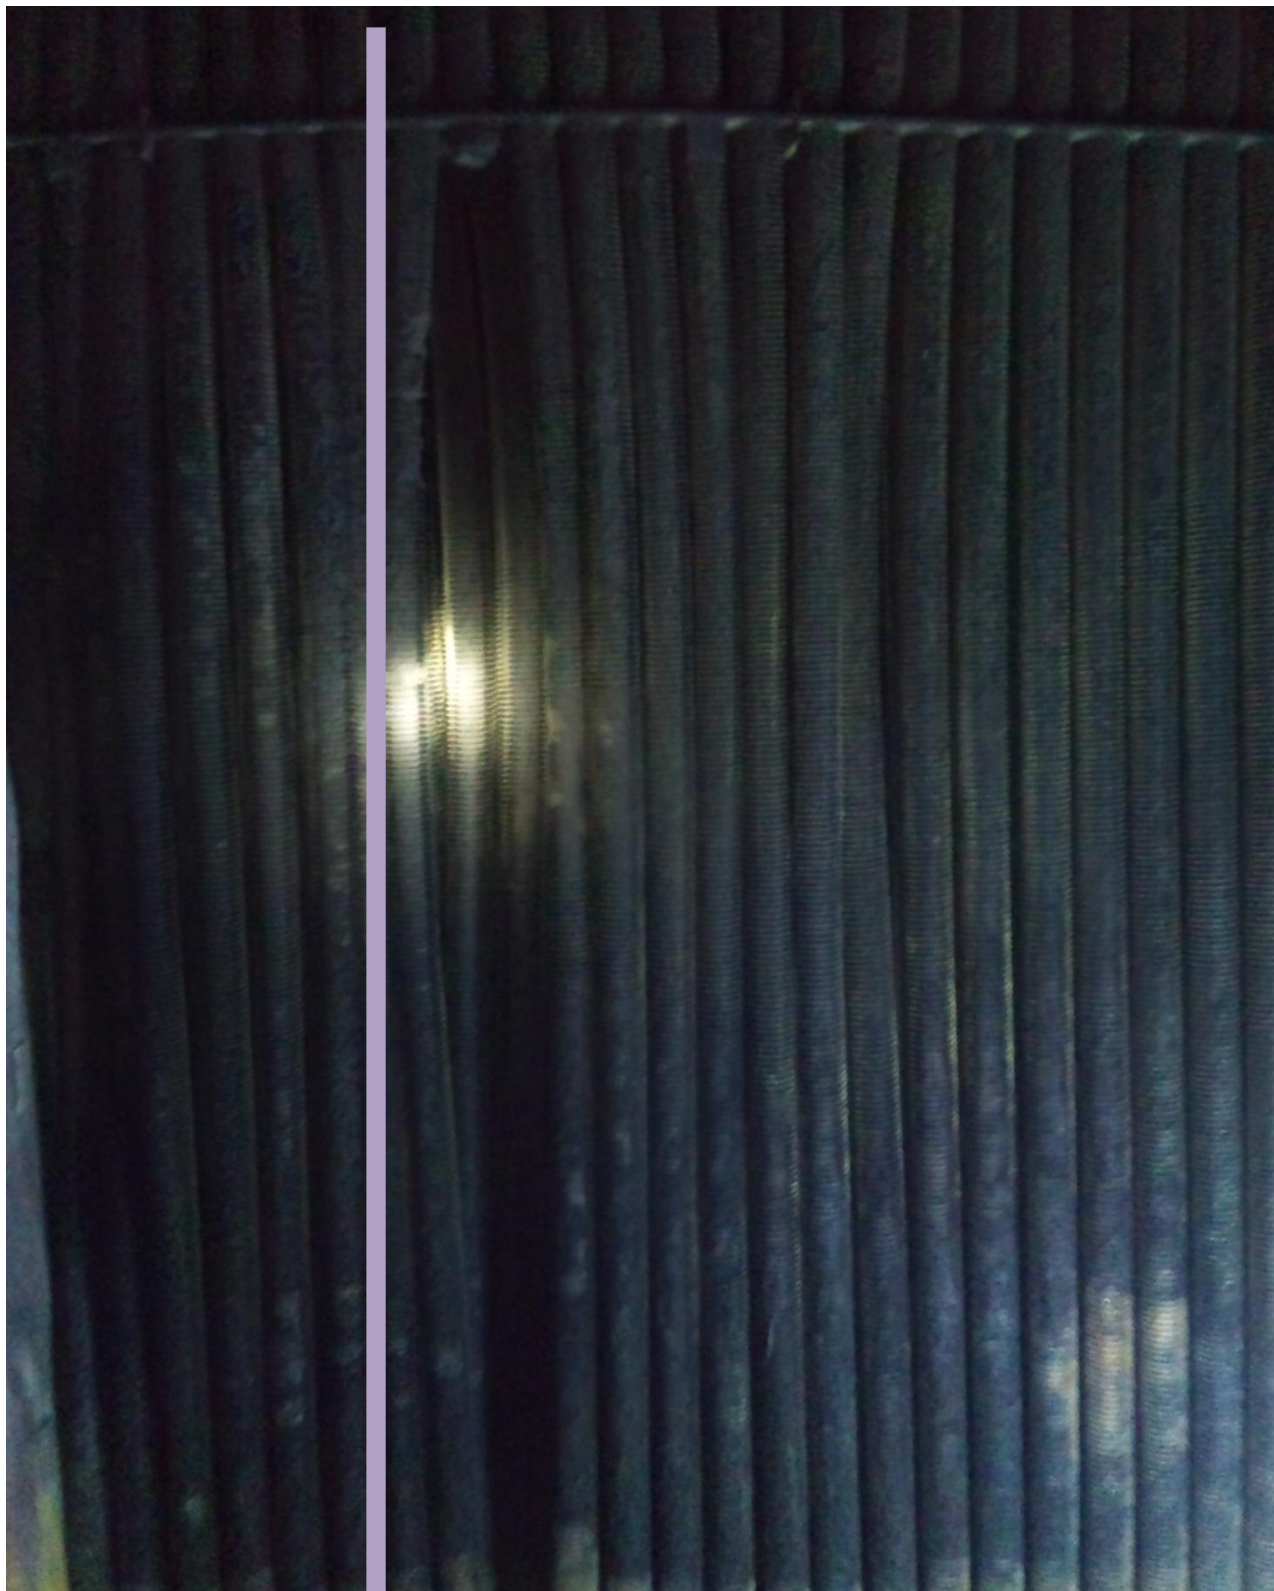
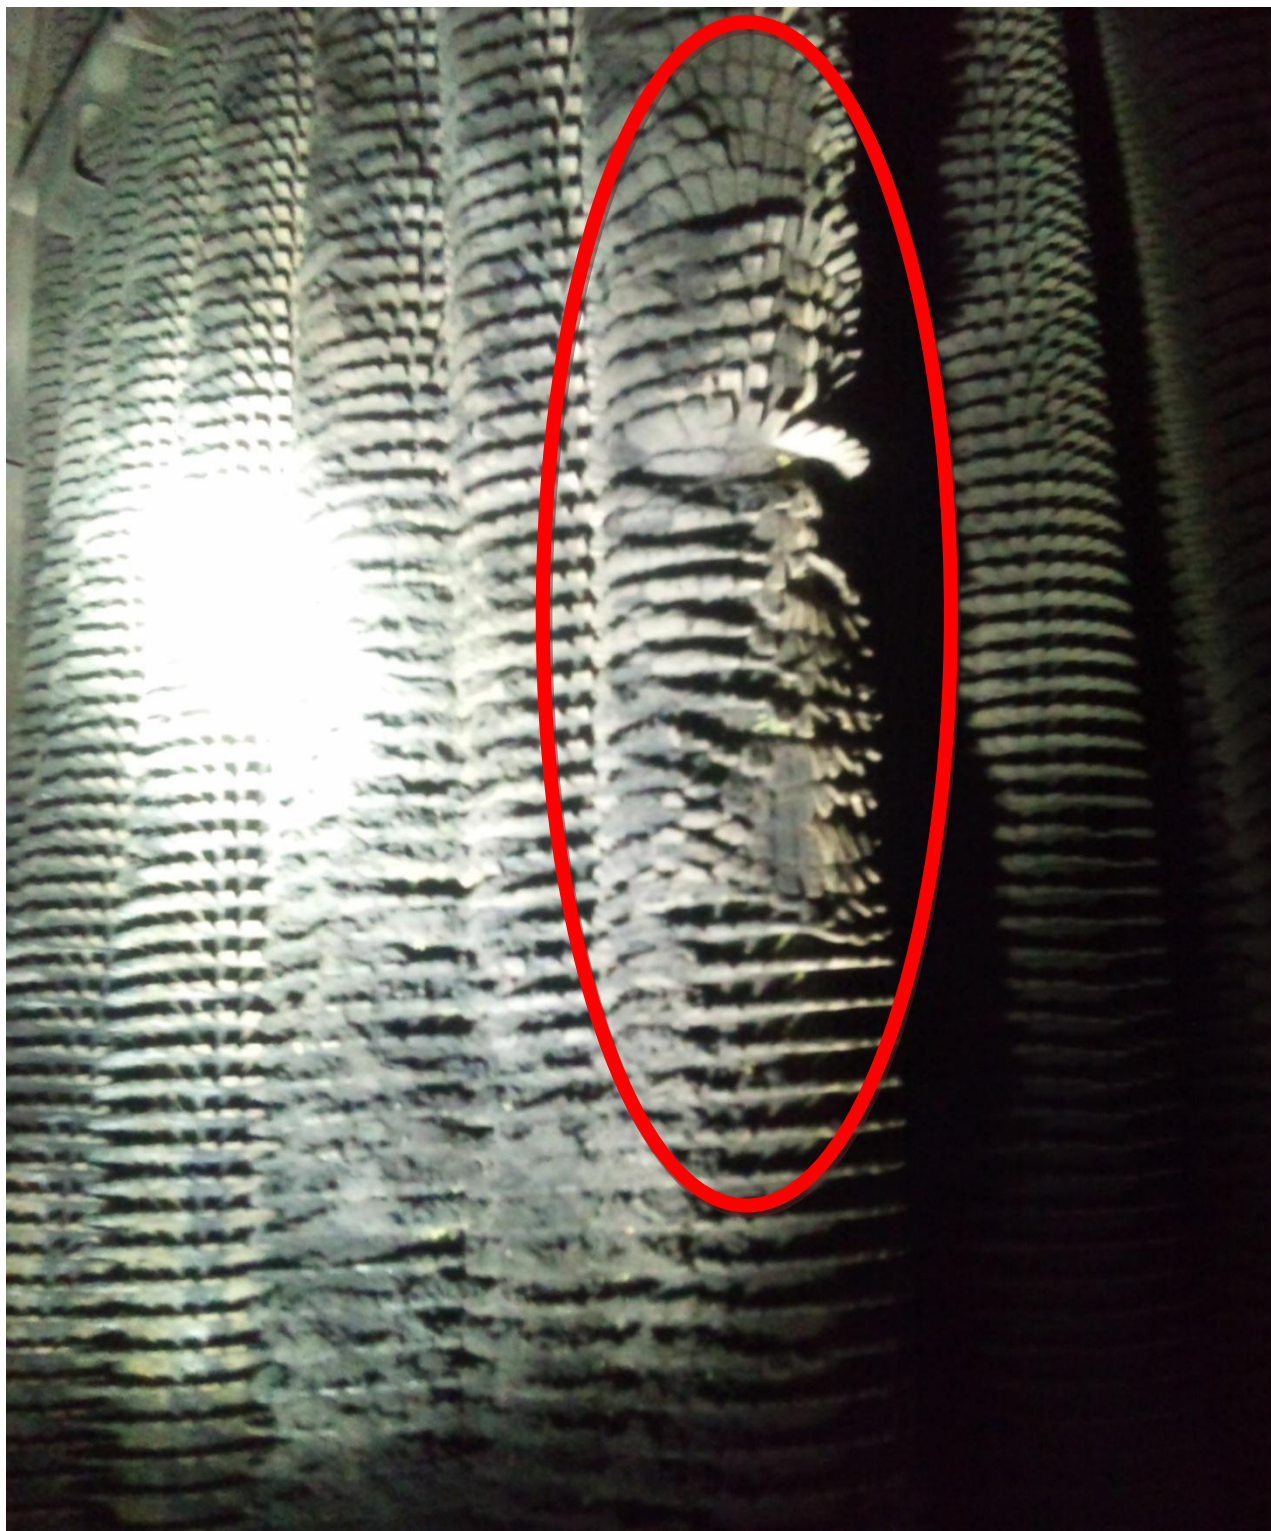
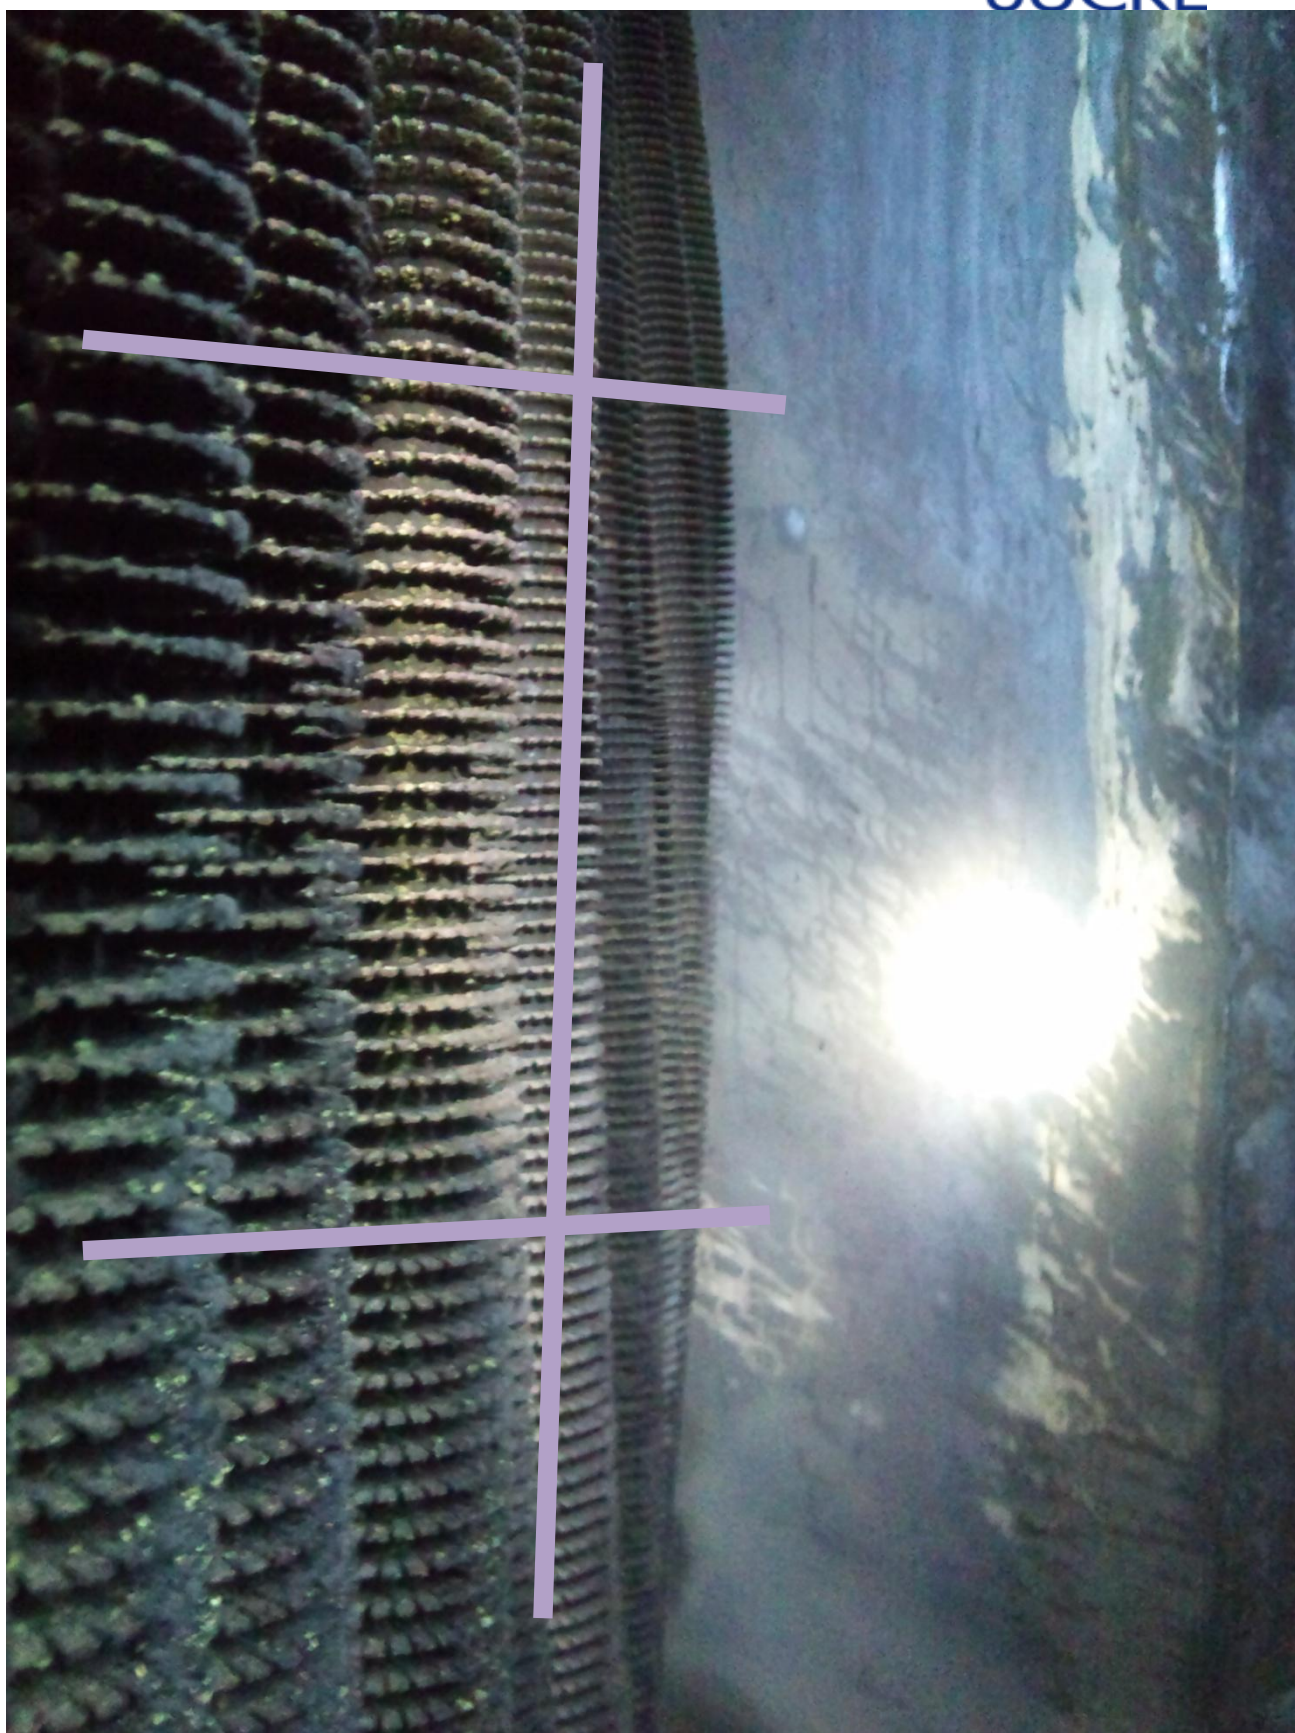
Dans cette intervention on coupe plusieurs tubes existant dans entre la zone plastique et striction, risque qu'on ne rencontrera pas des mauvais imprévues au niveau des tubes (rupture tubes).
