TUNISIE SUCRE

# Suivi pour les travaux d'arrêt « S11 »

AOUT 2015

**L'objectif de ce rapport est de faire le suivi pour les différentes taches d'arrêt pour la section de la cogénération et utilité (S9 et S11) avec la focalisation des tous les différentes anomalies qui sont partagées sur toute cette section.**

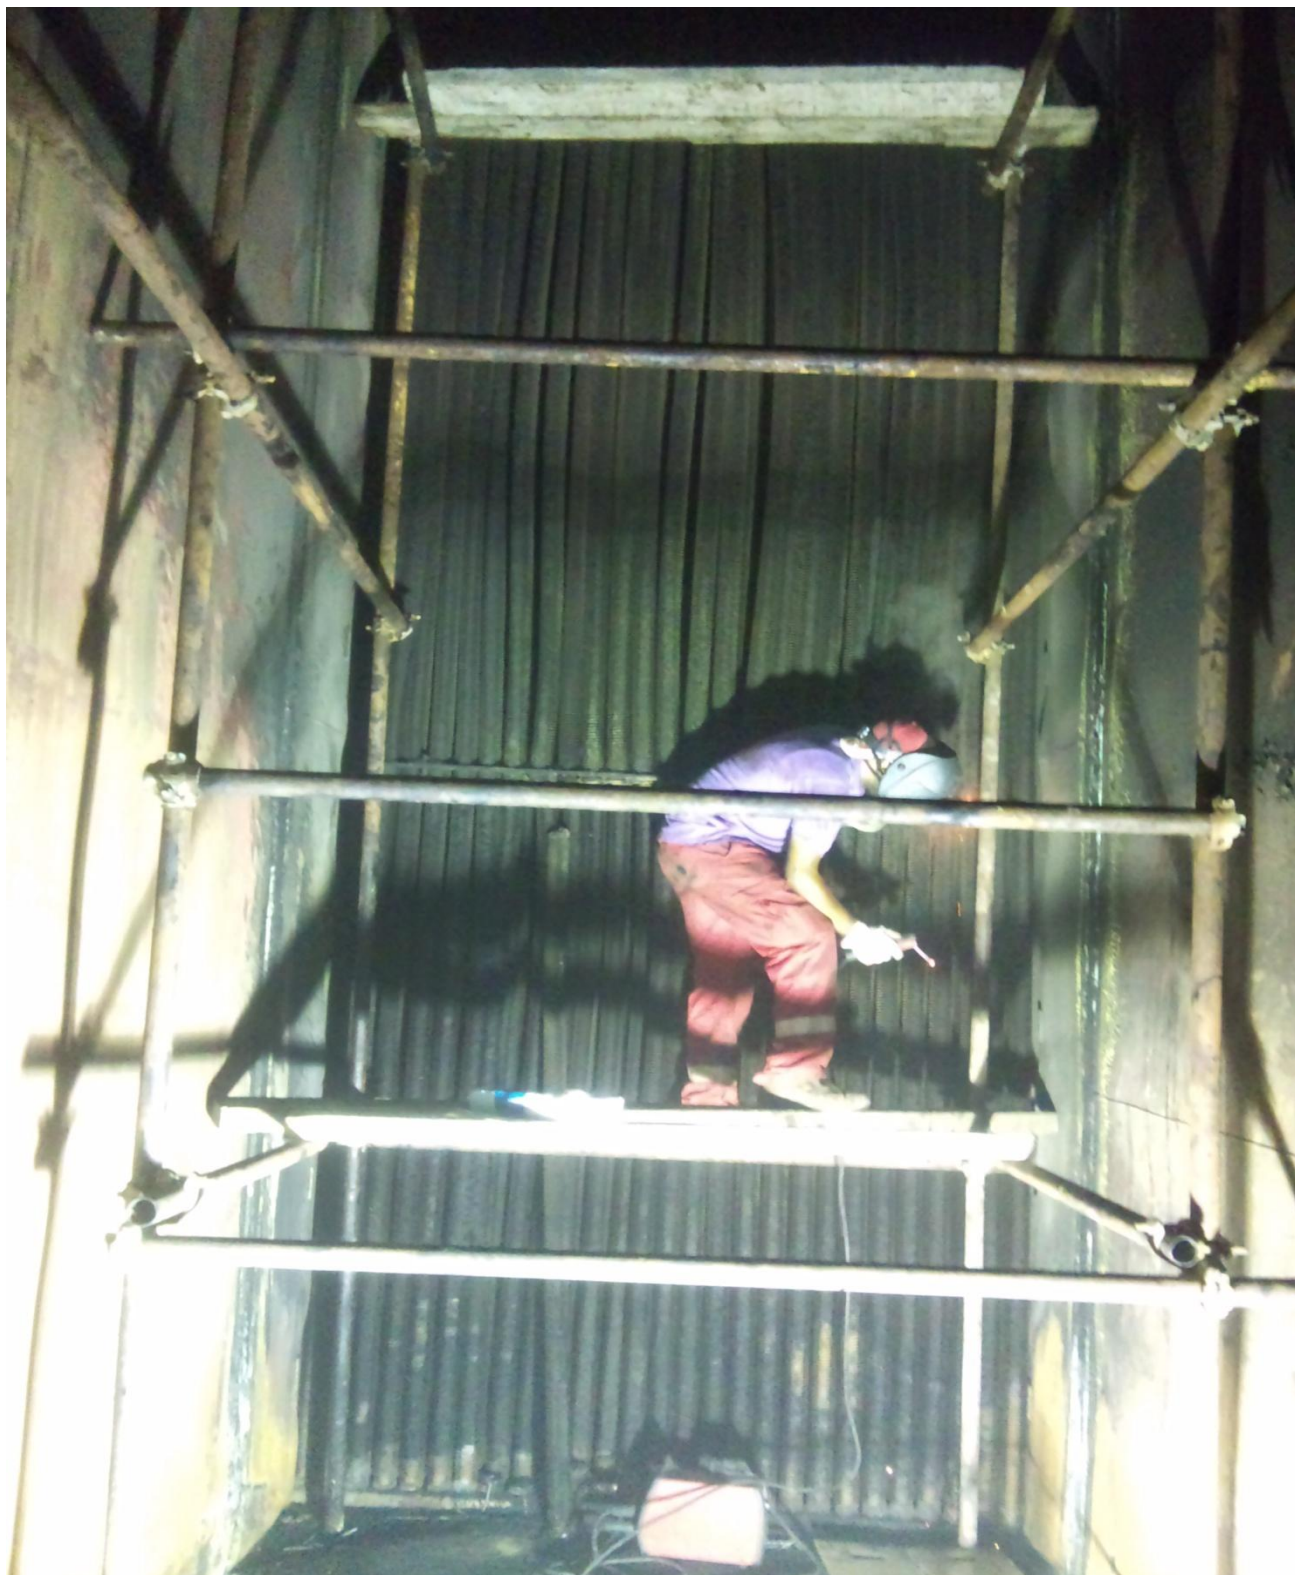
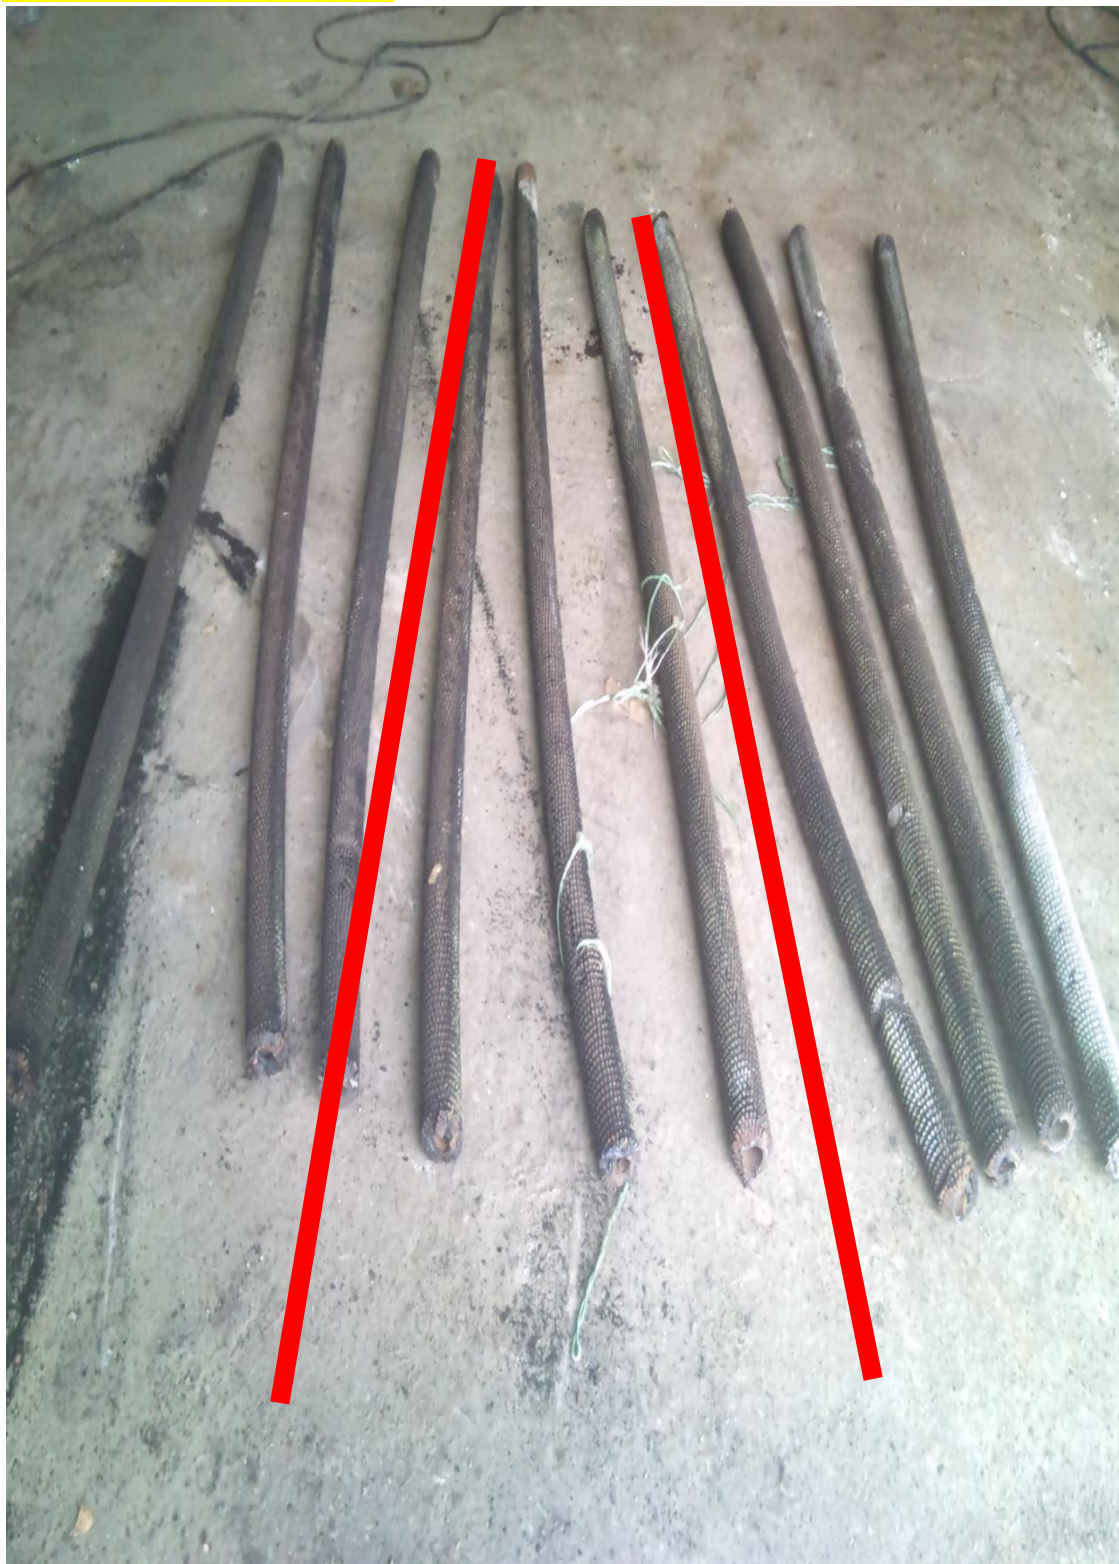
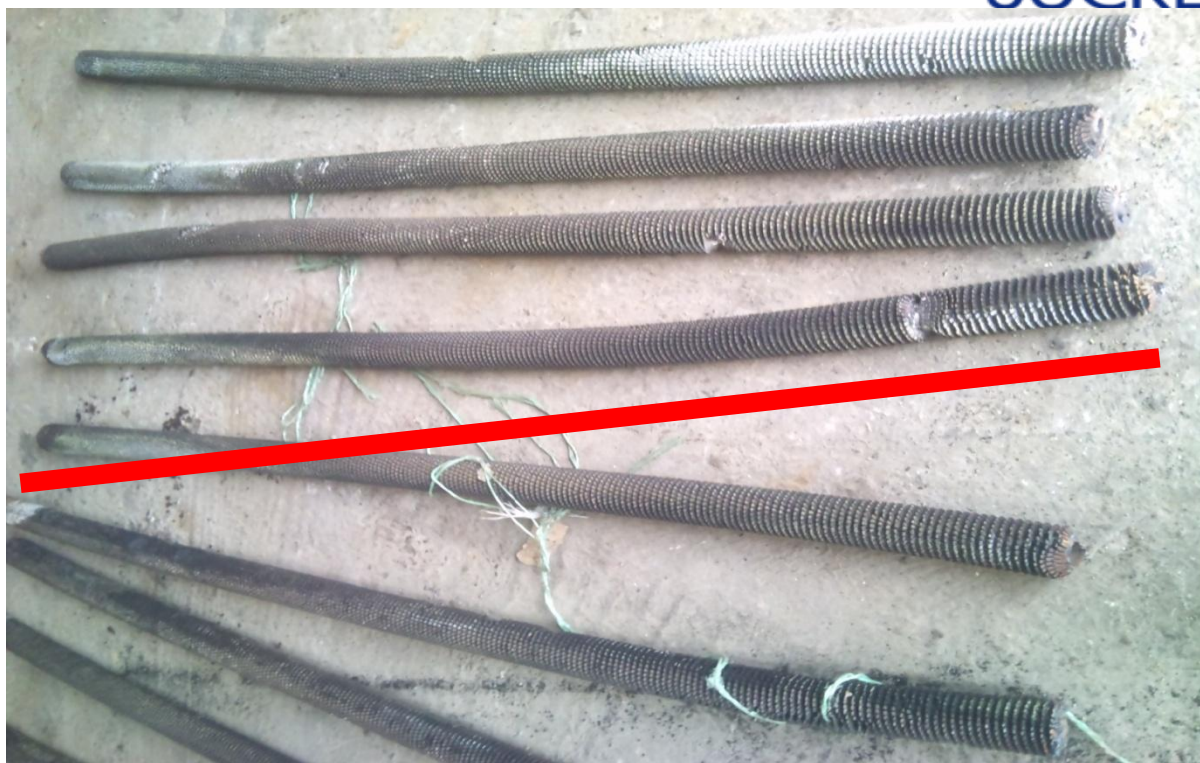
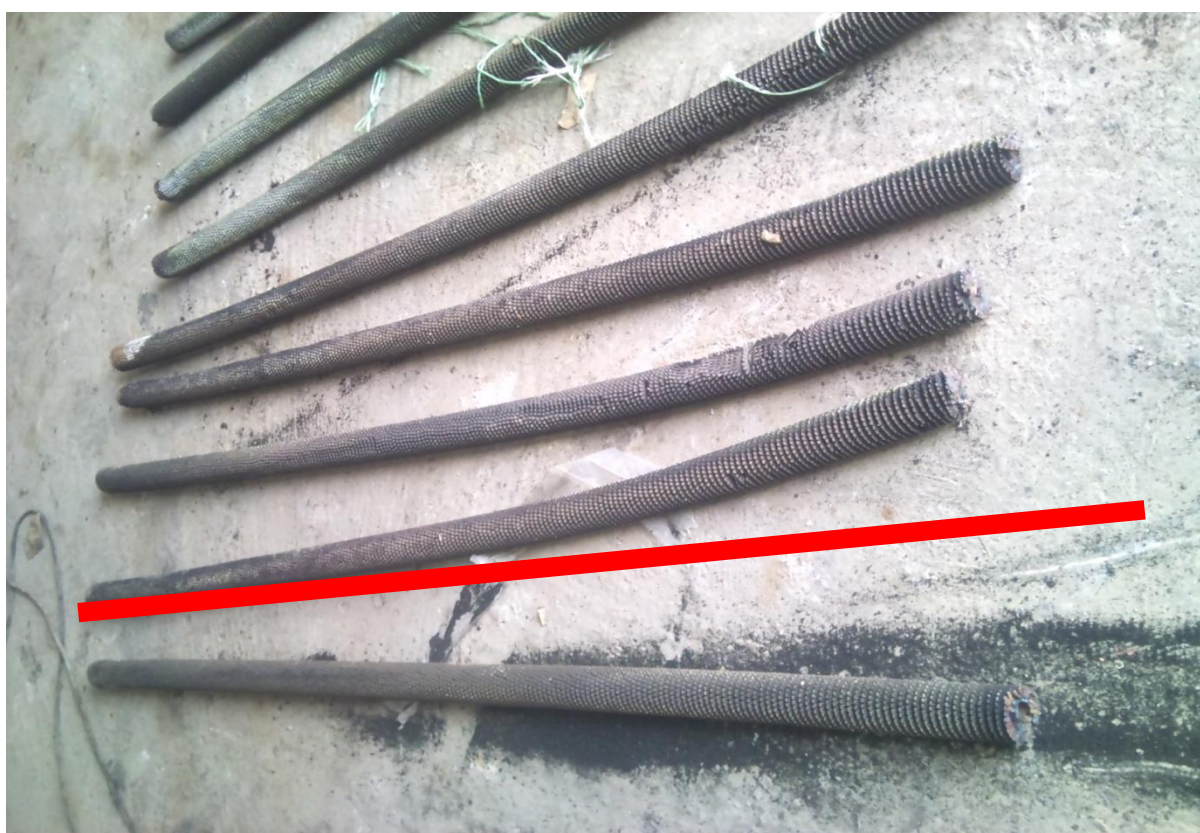
- Après interventions (les tubes ont été coupés).  
On coupe 10 tubes déformés.

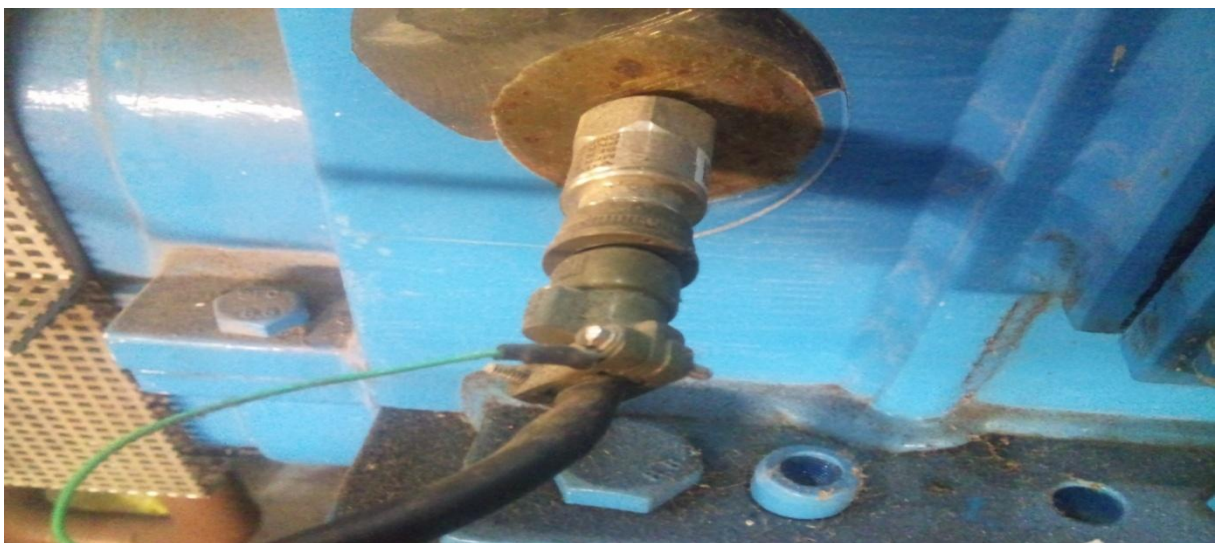
Fig. 3 : capteur de vibration 675 qu'on a shuntée avec le 673

Ces arrêt admet une cause commun c'est défaut de capteur de vibration 675 que dépasse sont valeur maximale c'est **76MIC**, l'arrêt a duré de **(386min-(15min X 7))= (386-105)=281MIN=4,5heurs**

On fait le couplage avec l'énergie électrique qui produit par le turbo vers **11H20min** grâce a le shunt qu'on a réalisé entre les deux **capteurs vibration 675&673**.

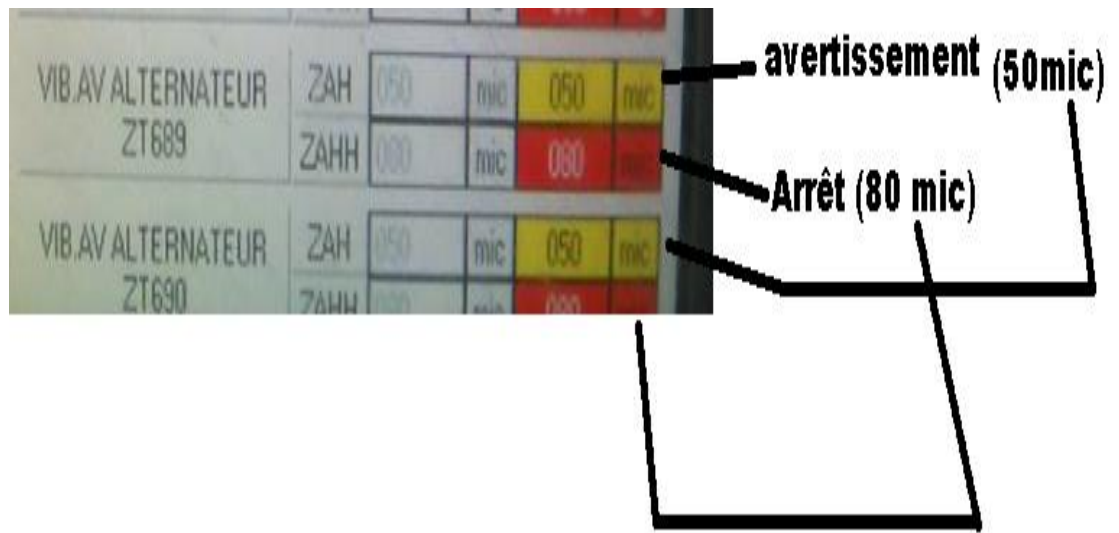
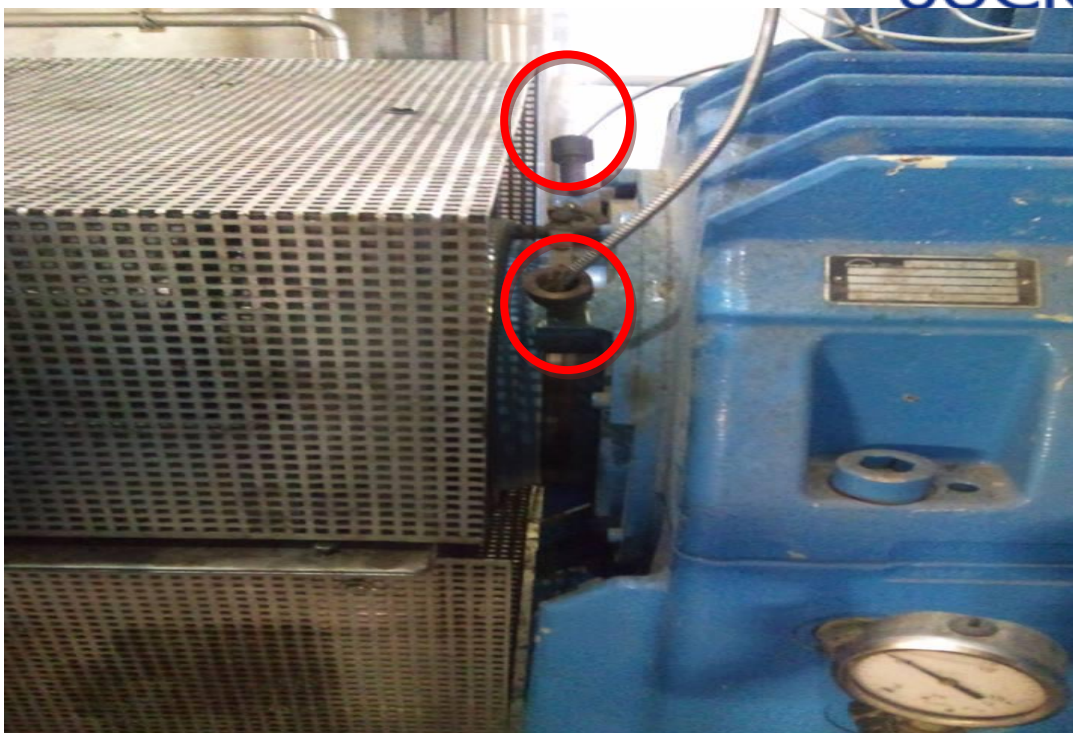
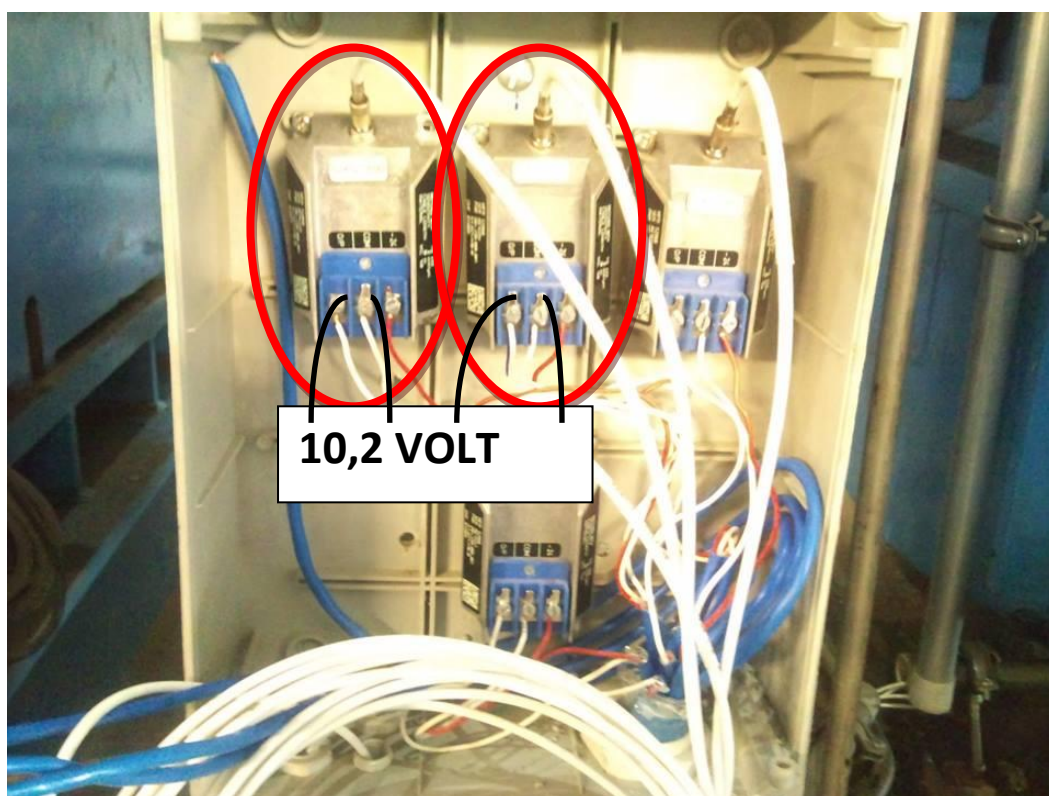
Le jeudi **16/07/2015** on a eu UN arrêts (**tripe du turbo**) à cause d'un défaut sous vitesse qui due a une **mal réglage pour les capteurs de vibration ZE689, ZE690** ;

Ces arrêt admet une cause commun c'est UN défaut de capteur de vibration 690//689 que dépasse sont valeur maximale c'est **80MIC**, l'arrêt a duré de **(159MIN)**.

- La remise en marche se fait manuellement à cause de défaut de grésage de vireur du turbo-alternateur.
- Le réglage pour les deux capteurs se fait avec la valeur de tension **10,02** volts affichés sur le voltmètre.
