TUNISIE SUCRE

# Suivi pour les travaux d'arrêt « S11 »

AOUT 2015

**L'objectif de ce rapport est de faire le suivi pour les différentes taches d'arrêt pour la section de la cogénération et utilité (S9 et S11) avec la focalisation des tous les différentes anomalies qui sont partagées sur toute cette section.**

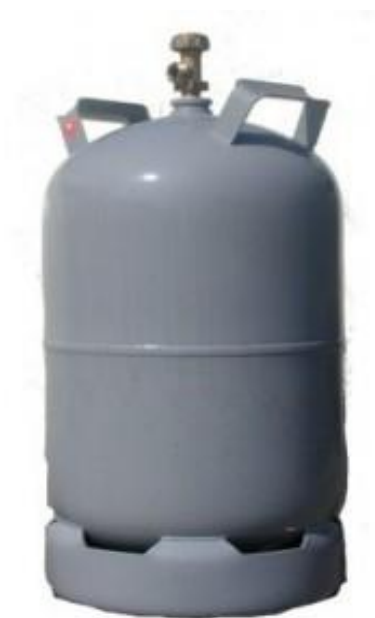
Figure 2 : bouteilles de gaz

Le remplissage pour les deux bouteilles de gaz à effectuer à 9 H:00 MIN. cette action finie au 13/08/2015.

✓ Pas de problème.

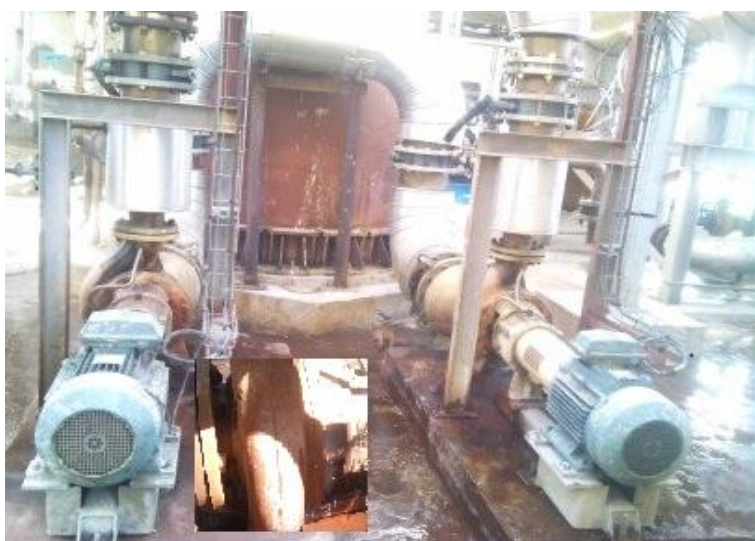
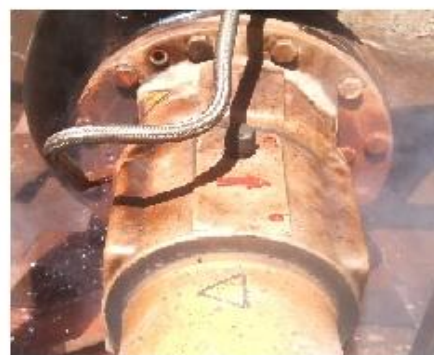
Figure 3 : Nettoyage des bouilleurs et recirculation avec acide sulfurique

A effectuée et finis le 14/08/2013 ; la durée de la réalisation c'est 3 jours.

✓ Pas de problème.

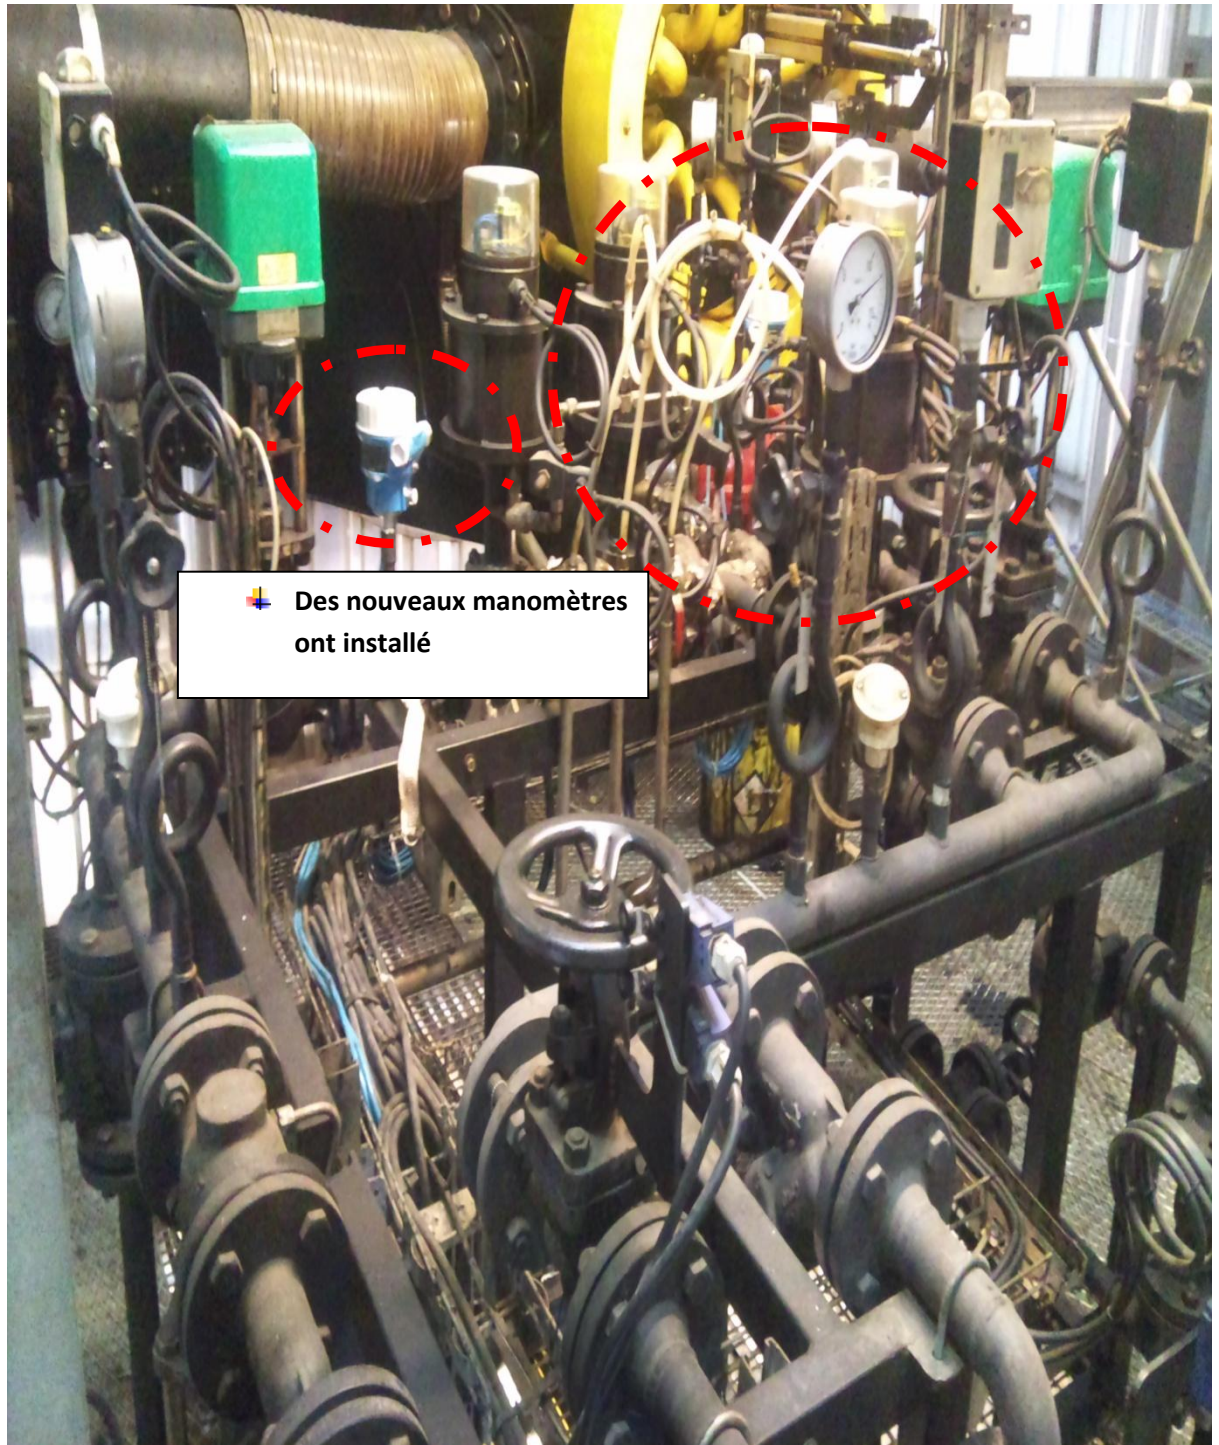
Figure 10 : Reporter la valeur de température coffret atomisation vers armoire Stein

✓ Pas de problème

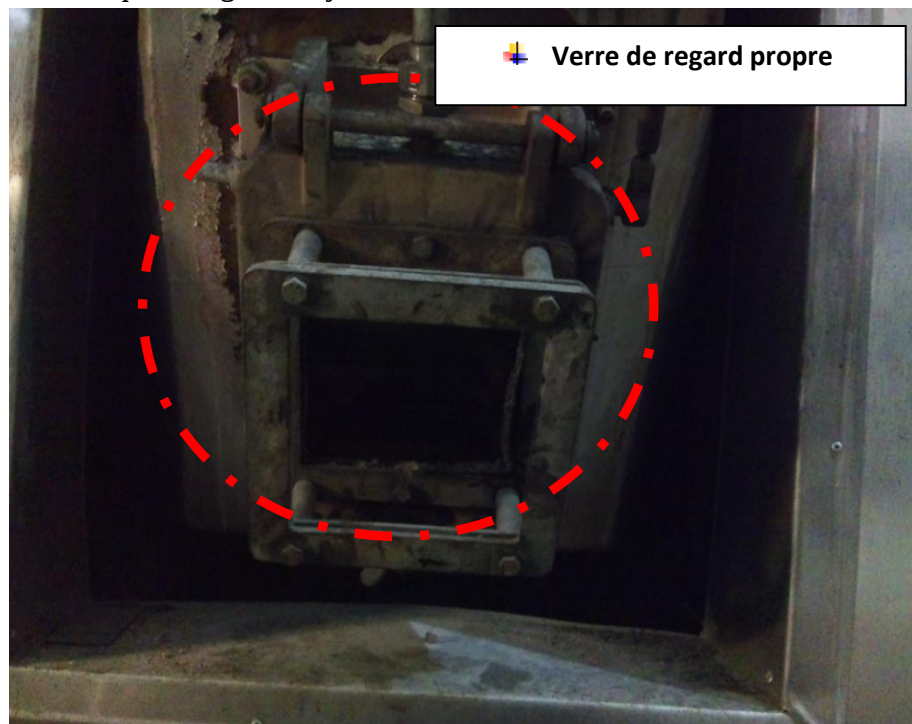
Figure 11 : Nettoyage verre de regard flamme

✓ Manque des EPI (équipement de protection individuelle) .

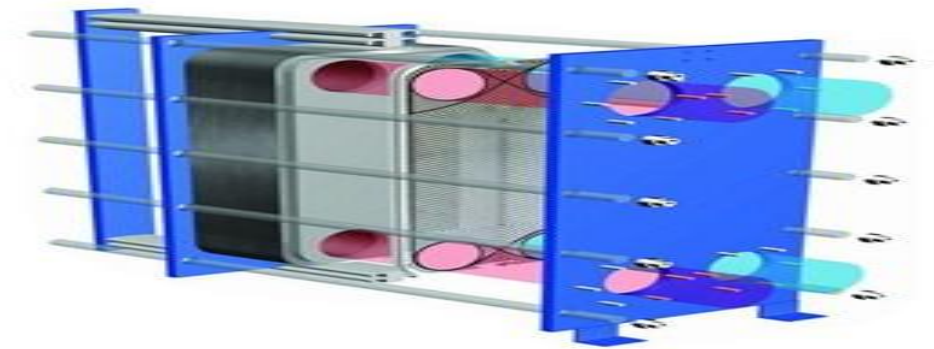
Figure 12: Nettoyage des échangeurs

L'encrassement peut en effet diminuer leur efficacité et augmenter les pertes d'énergie. En effectuant le nettoyage avant que l'encrassement des échangeurs à plaques ne vienne diminuer leurs performances, nous pouvons réaliser des économies sur nos factures énergétiques, on évite les interruptions de production intempestives et accroître productivité et rentabilité.

On finit le nettoyage dans le 17.08.09 ; le temps estimé pour finissez tous les travaux c'est 3 jours, ce temps est égal au temps pratique de réalisation. On finit le nettoyage dans le 17.08.09 ; le temps estimé pour finissez tous les travaux c'est 3 jours, ce temps est égal au temps pratique de réalisation.

- ✓ Manque des EPI (équipement de protection individuelle) .
- ✓ manque de matériel de nettoyage spécial pour les échangeurs.

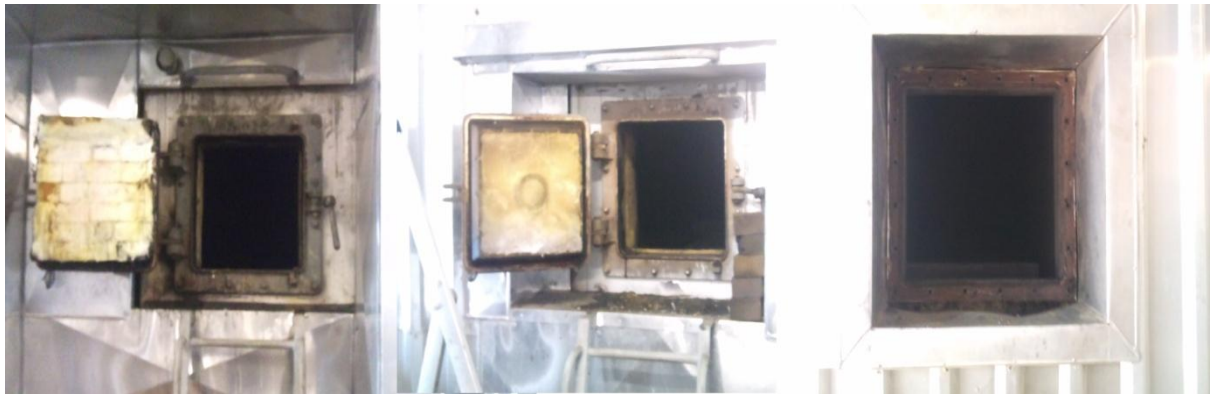
Figure 13 : chaudière, surchauffeur, économiseur

- Chaudière : Bon état, pas de fissure et pas des fuites, propre.
- Surchauffeur :

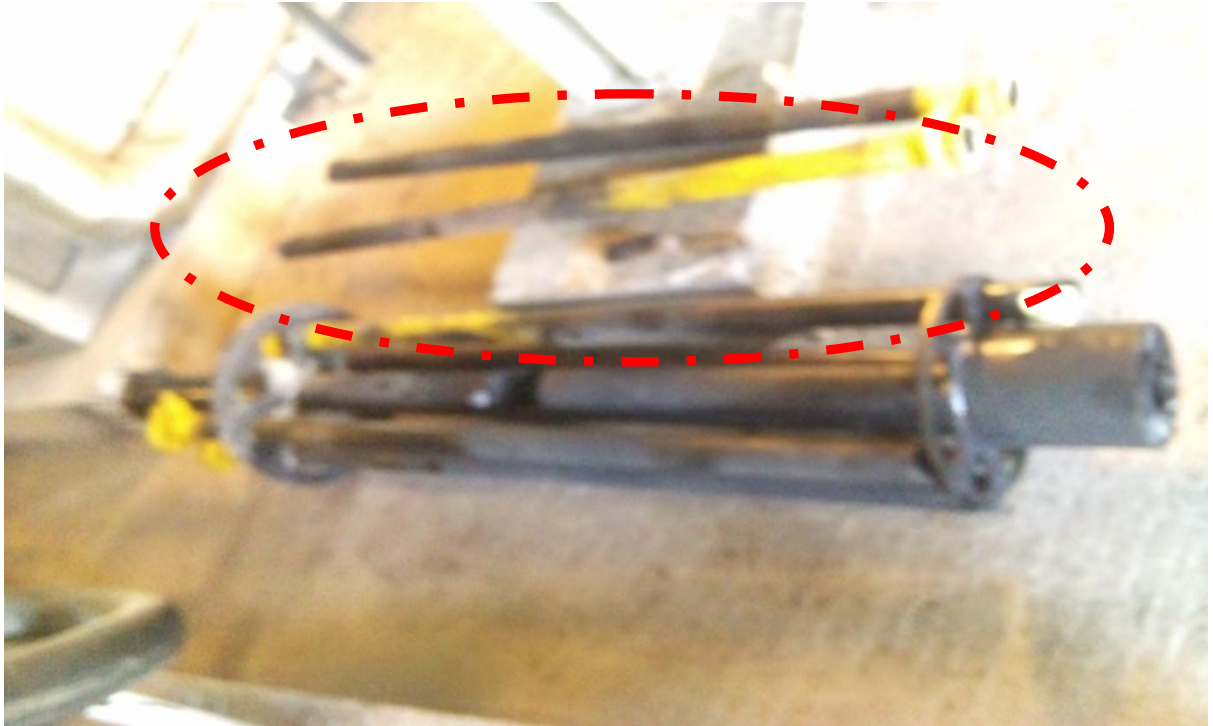
Figure 14: nettoyage du corps bruleurs

Dans cette tâche on 'a fait la vérification des tous les périphériques de ce bruleur.

- Nettoyage de la canne.
- Nettoyage du gicleur.
- Nettoyage de circuit fuel.
- Nettoyage pour les manomètres.

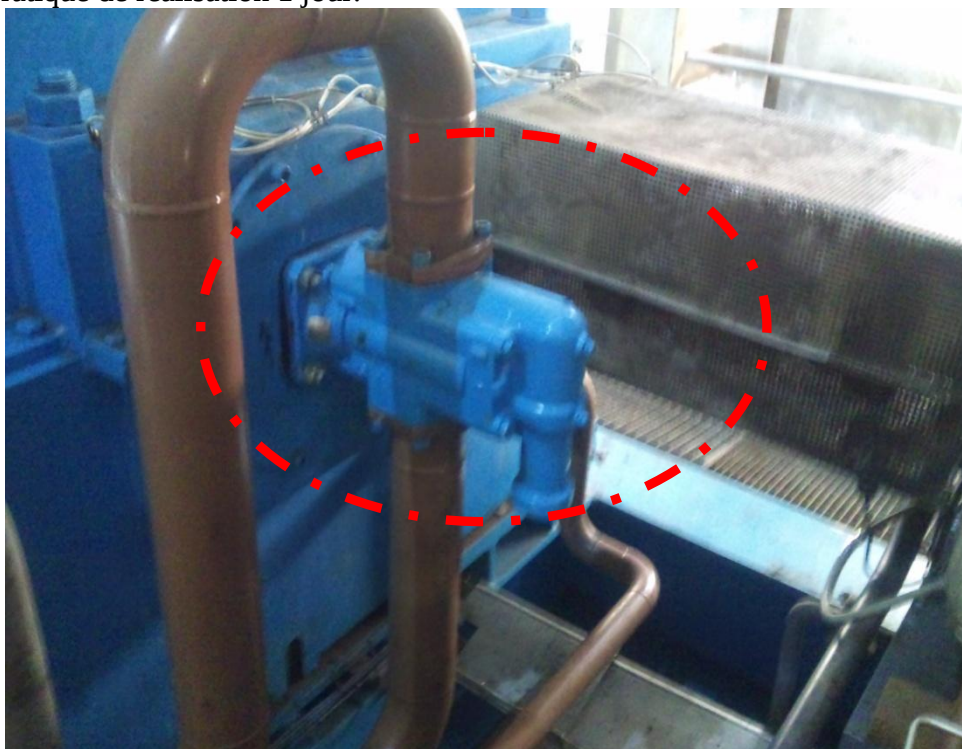
Figure 22 : montage du pompe à huile pour "TURBO"

✓ retard livraison de pièce de rechange

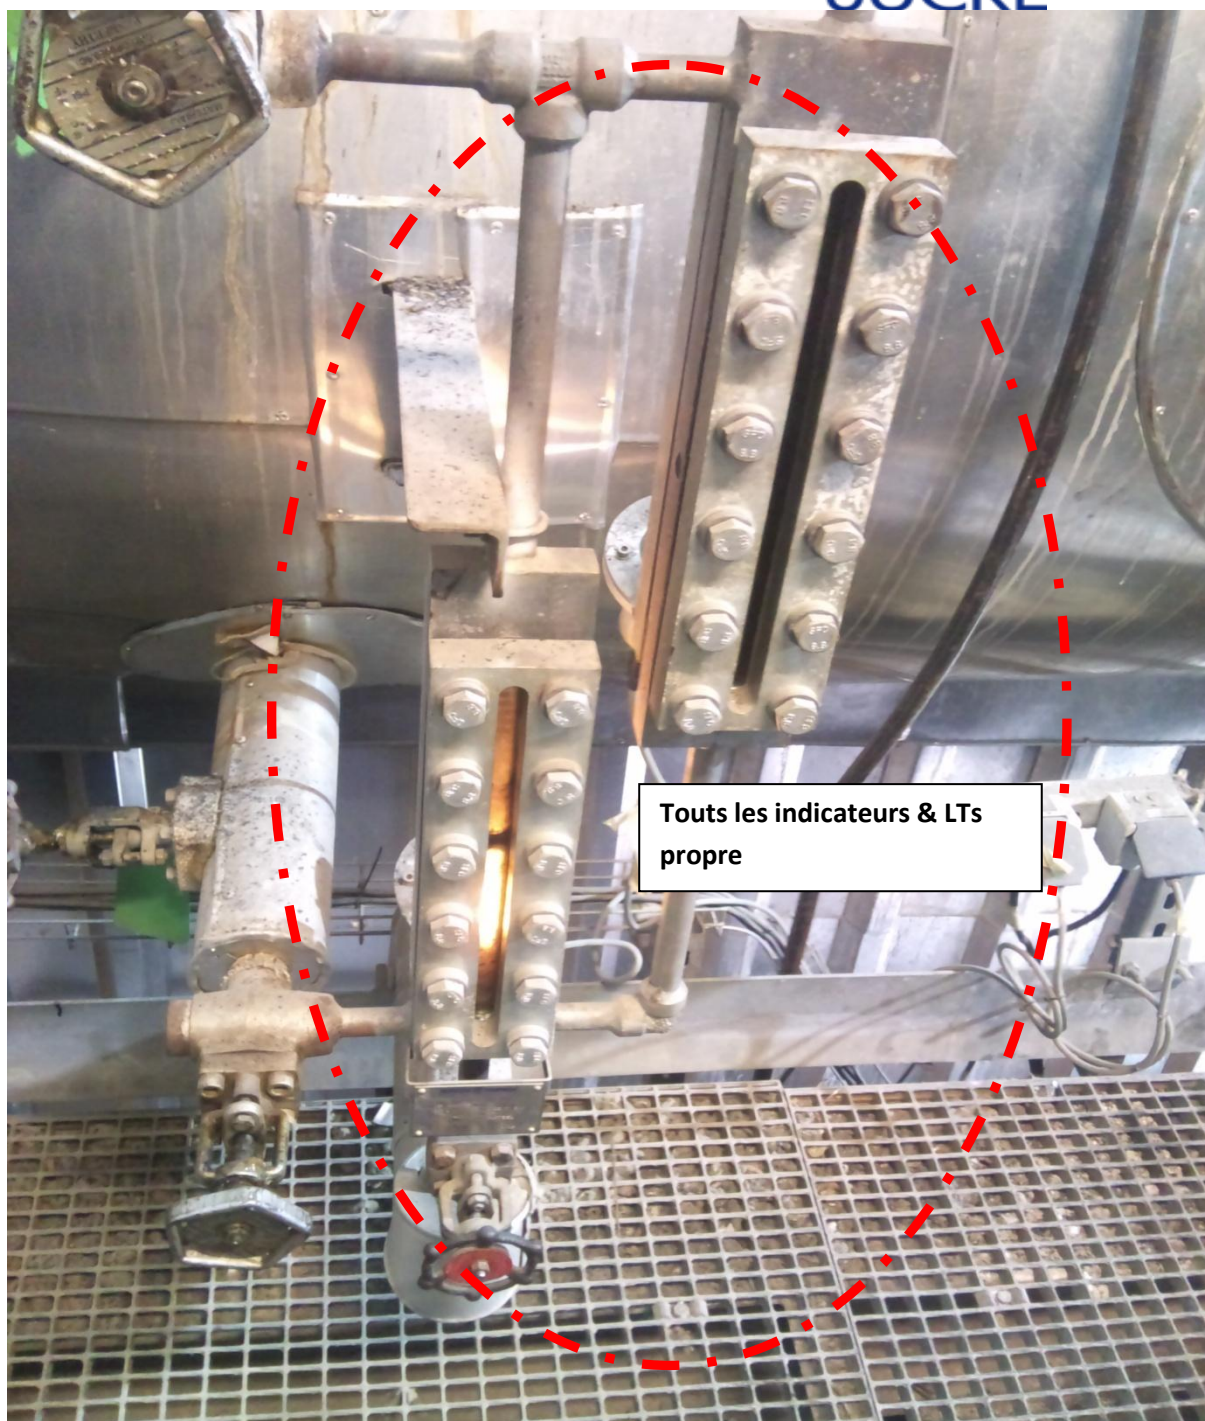
Figure 24 : nettoyage de tous LT et les indicateurs (ballon)

Anomalie : nous faisons le nettoyage des transmetteurs de niveau pour le ballon (burger tous les LT) pour qu'on obtient à un affichage clair pour le niveau de ballon.

- ✓ Manque des équipements professionnels individuels

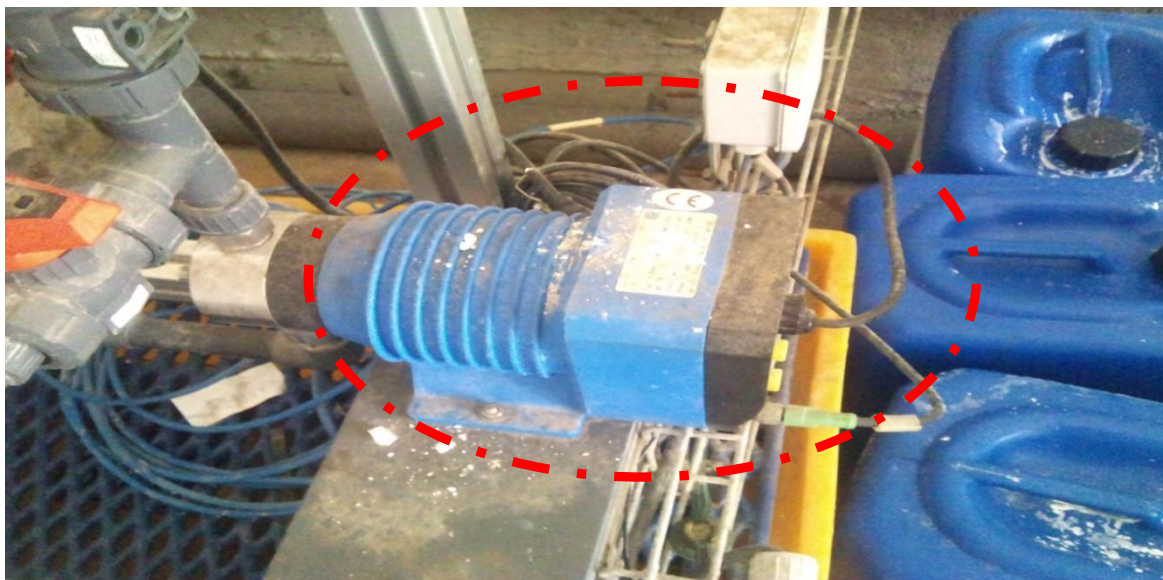
Figure 28 : Lubrification pompes "SUU FINIX"

Anomalie : nous faisons le grésage dans les pompes doseuse pour éviter les risques de grippage mécanique lors de la mise en service.

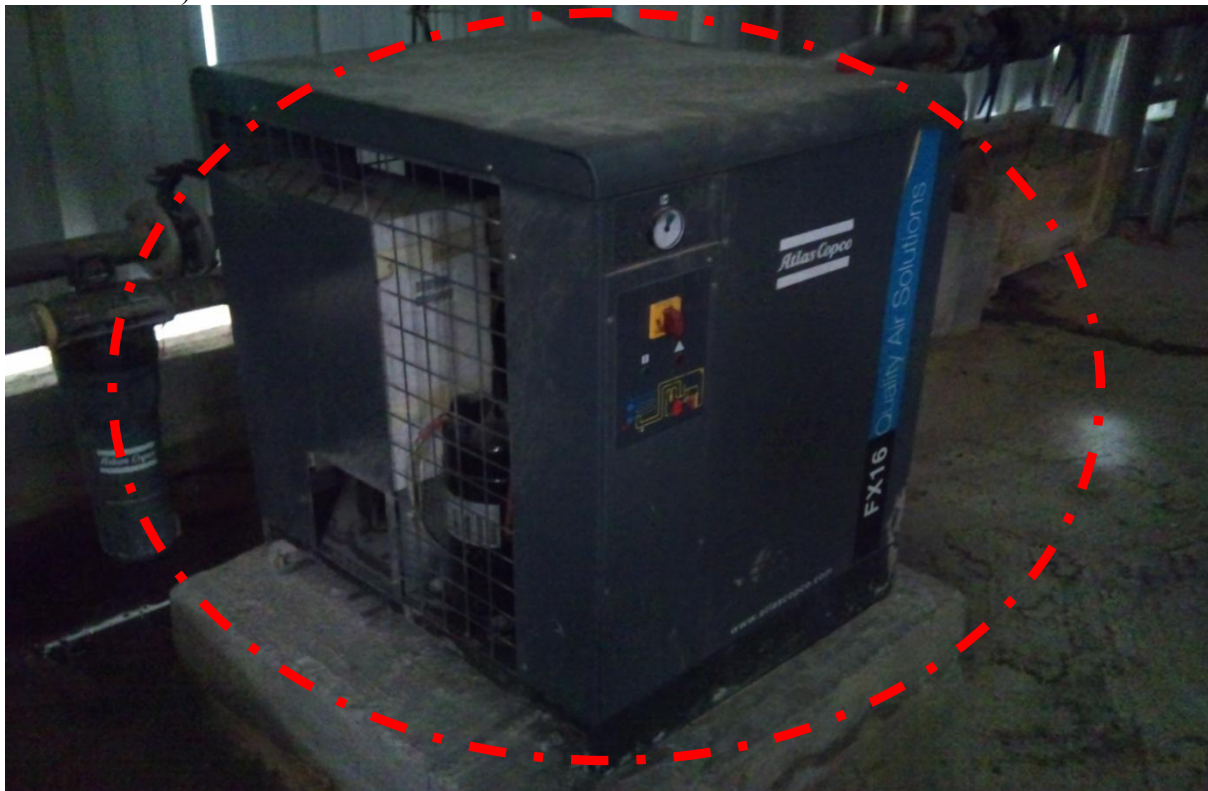
Figure 30 : sécheur d'air

Anomalie : nous faisons une visite technique pour sécheur d'air (nettoyage des filtres, et inspection de fiabilité) ; les rôles de sécheur d'air sont de séparer l'humidité par rapport l'air.

Donc on fait l'augmentation de sa performance partirait de cette visite technique.

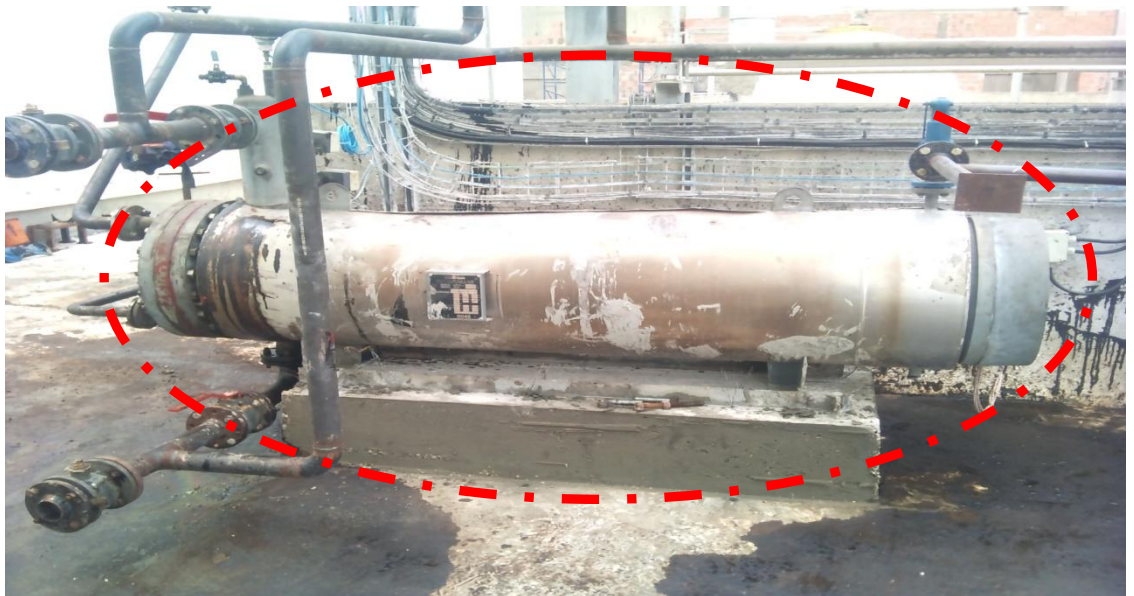
Figure 31 : nouvelle emplacement du réchauffeur fuel ainsi que ses conduites + vannes

Anomalie : nous changeons l'emplacement du réchauffeur fuel avec la rénovation des conduites et vannes.

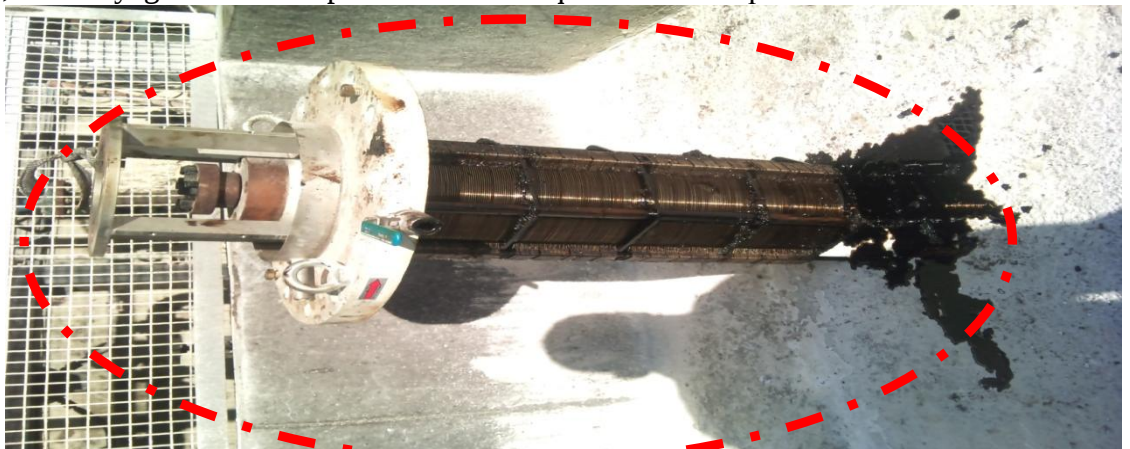
Figure 32 : nettoyages du filtre rotatif à l'intérieures

Anomalie : élaboration de la maintenance préventive pour le filtre rotatif de fuel ; le nettoyage de ce filtre peut servir sur la qualité de fuel qu'on a utilisé.

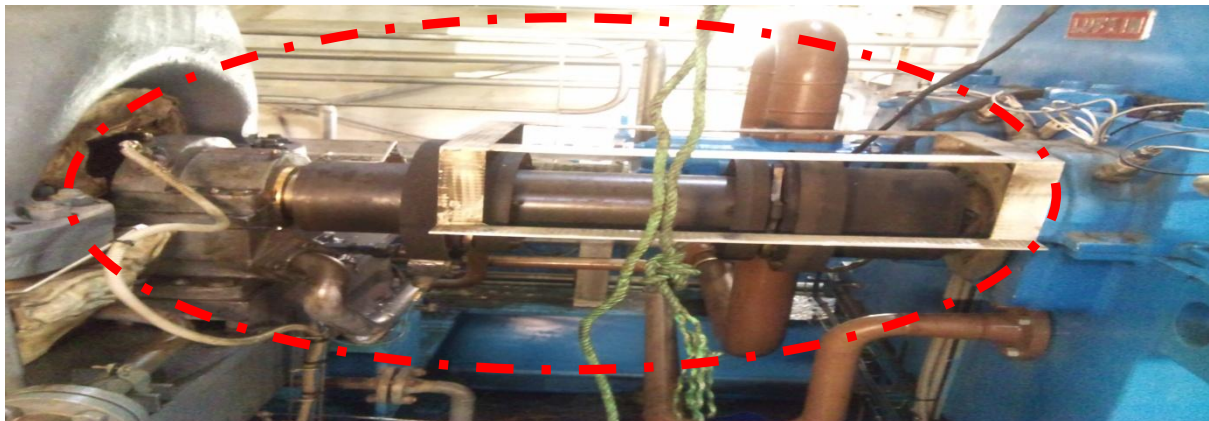
Figure 33: grésage et serrage cage accouplement TURBO

Anomalie : on évite les risques de grippage pour l'accouplement de la turbo à partir de le grésage et le resserrage de la cage accouplement turbo.

✓ Manque des équipements de protection.

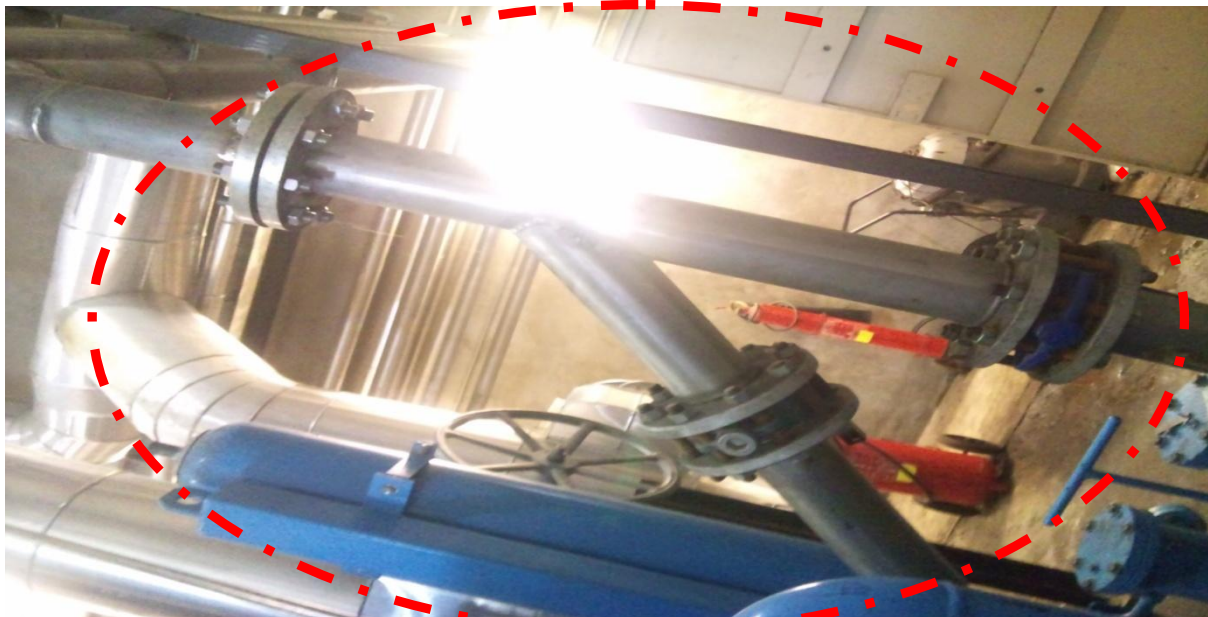
Figure 36 : montage des brides turbir

- **Serrage boulon sur bride turbine (A 11.110).**
  - date de fin travaux : 25/08/2015.
  - temps estimer pour réalisation : 1 jour.
  - temps pratique réalisation : 1 jour.  
Anomalie : nous faisons cette tache pour augmenter les performances de turbines à partir de la minimisation des fuites d'eau et vapeur dégagé par la émis par cette turbine.

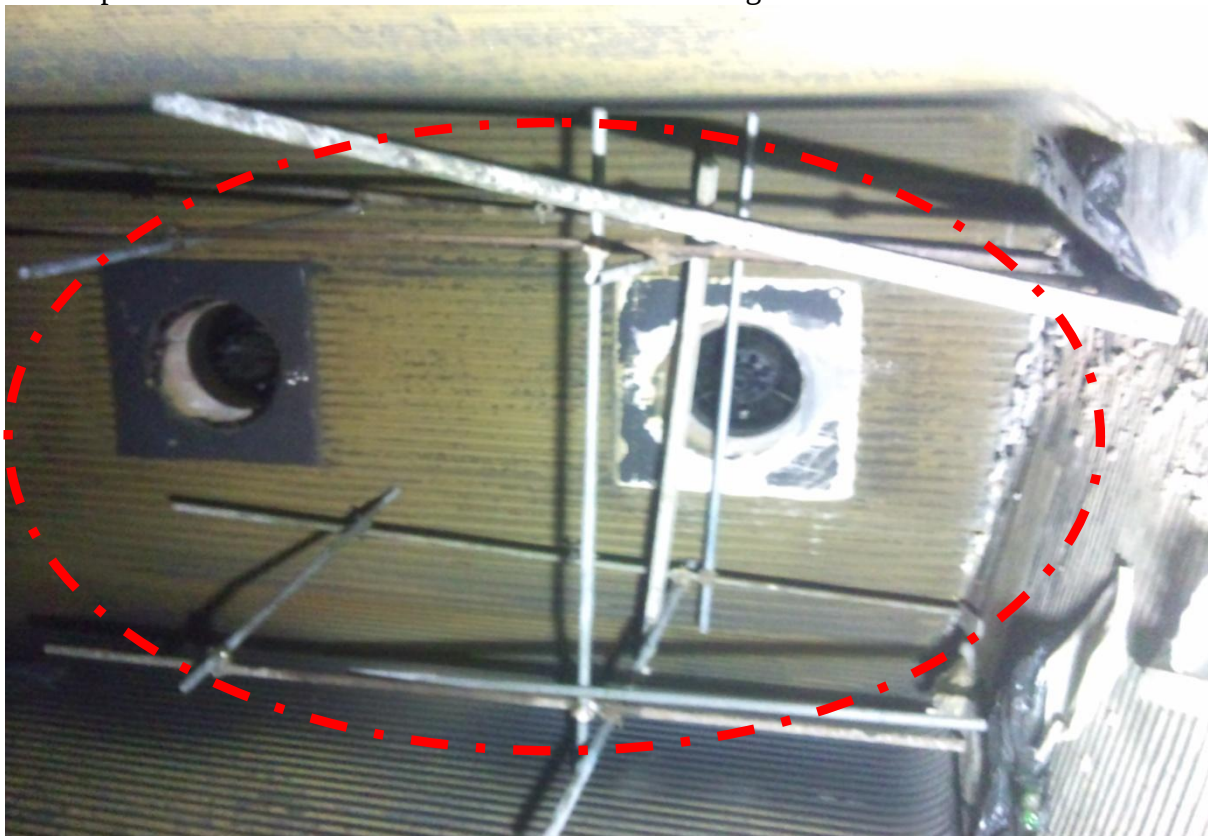
Figure 37 : montage échafaudage "chaudière"

Anomalie : pour la réparation de l'économiseur (éliminer les colonnes détruites) et les réparations de la réfractaire on installe un échafaudage dans la chaudière.

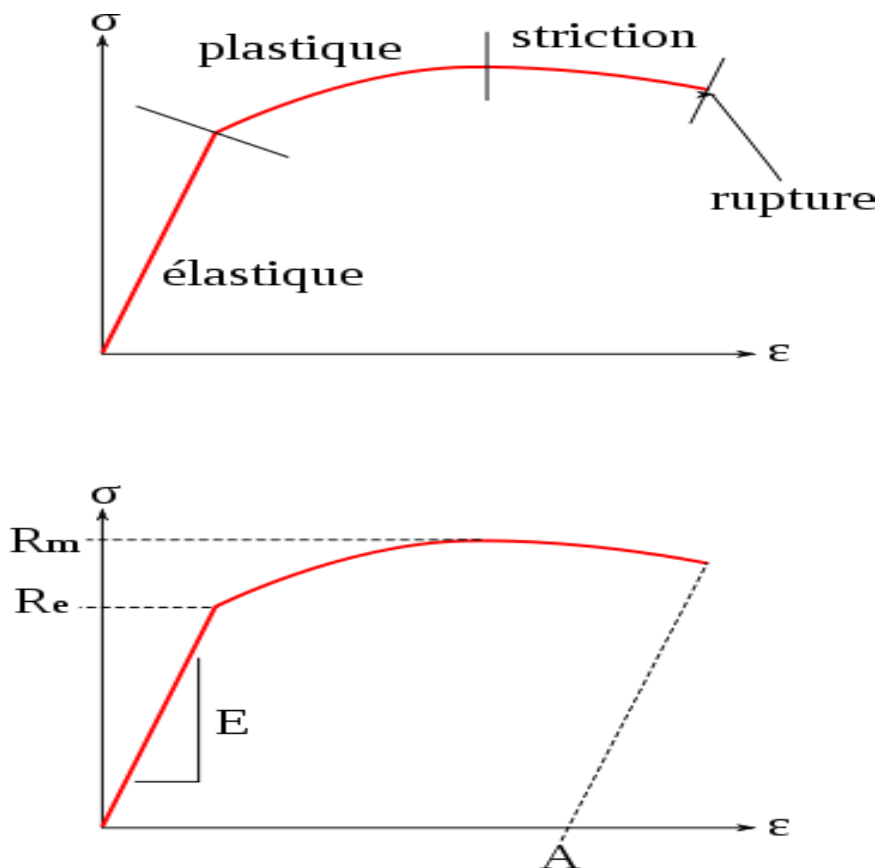
Figure 39 : Différents zone de déformations

Dans cette intervention on coupe plusieurs tubes existant dans entre la zone plastique et striction, risque qu'on ne rencontrera pas des mauvais imprévues au niveau des tubes (rupture tubes).
