TUNISIE SUCRE

**RAPPORT DE LA MAINTENANCE
INDUSTRIELLE**

Concernant l'état existant pour les différentes
sections de la société Tunisie Sucre

JUIN 2015

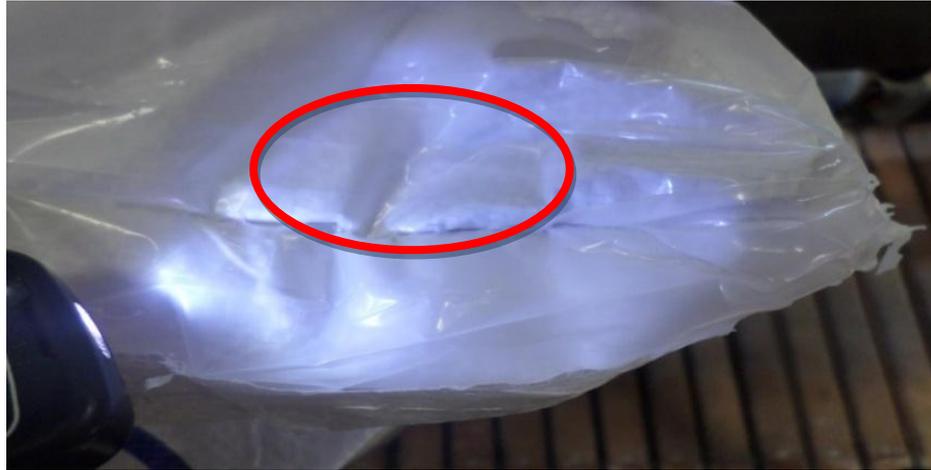
- ✓ La couseuse ne suit pas le rythme rapide de la production des sacs
- ✓ Il faut modifier l'emplacement de la commande pour toutes les couseuses dans chaque ligne pour que l'opérateur puisse travailler plus alèse.
- ✓ Modification de l'emplacement des guides de sacs sur toutes les lignes (les sacs ne sont pas alignés comme il faut) qui fait par la suite un mauvais guidage pour les sacs.
- ✓ Alignement des couseuses
- ✓ Alignement et réglage des basculeurs de sacs

Figure 32 : sacs mal fermé : problème de couture

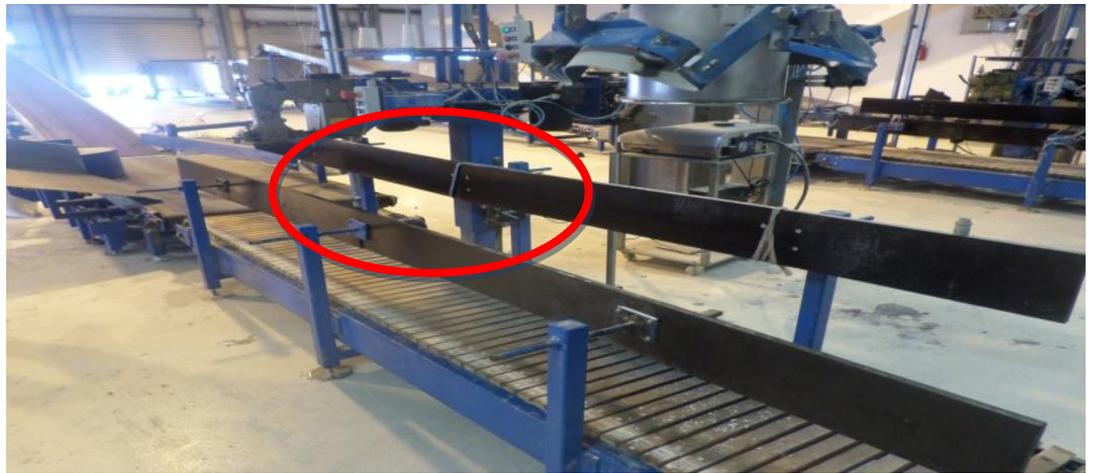
Figure 33: l'emplacement des lignes (fermeture des sacs)

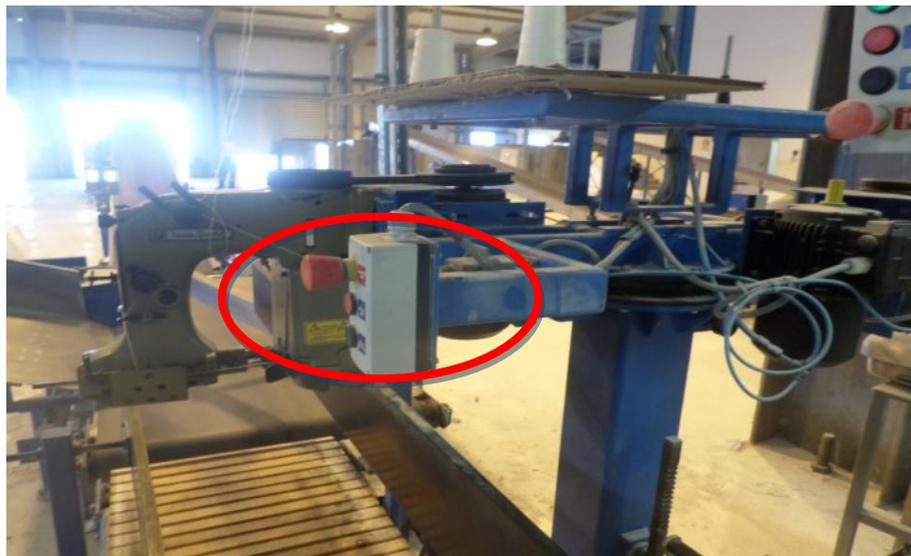
Figure 34: modifier l'emplacement de la commande

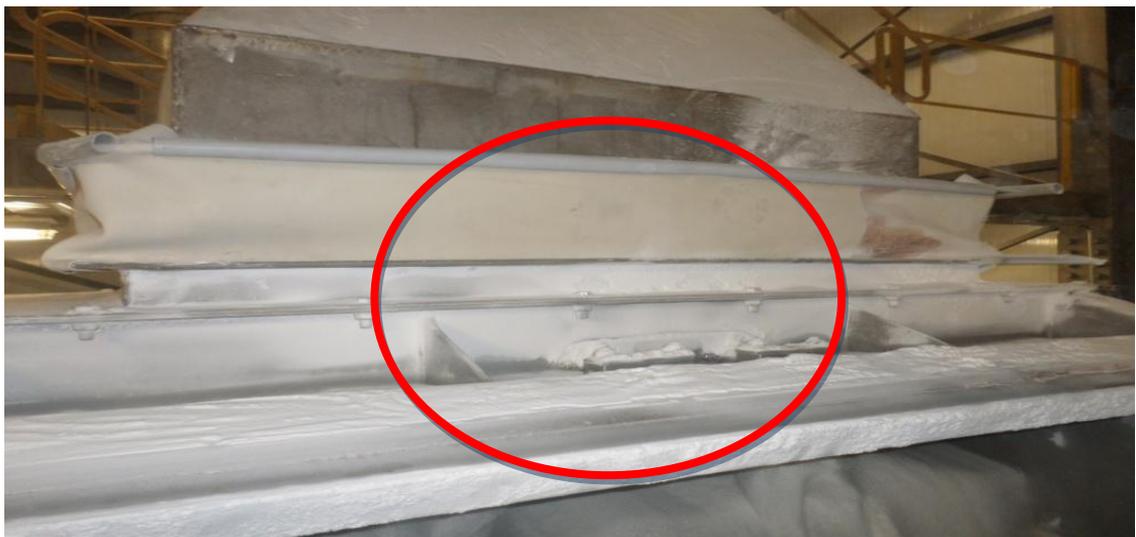
Figure 46: Fixation de la manchette

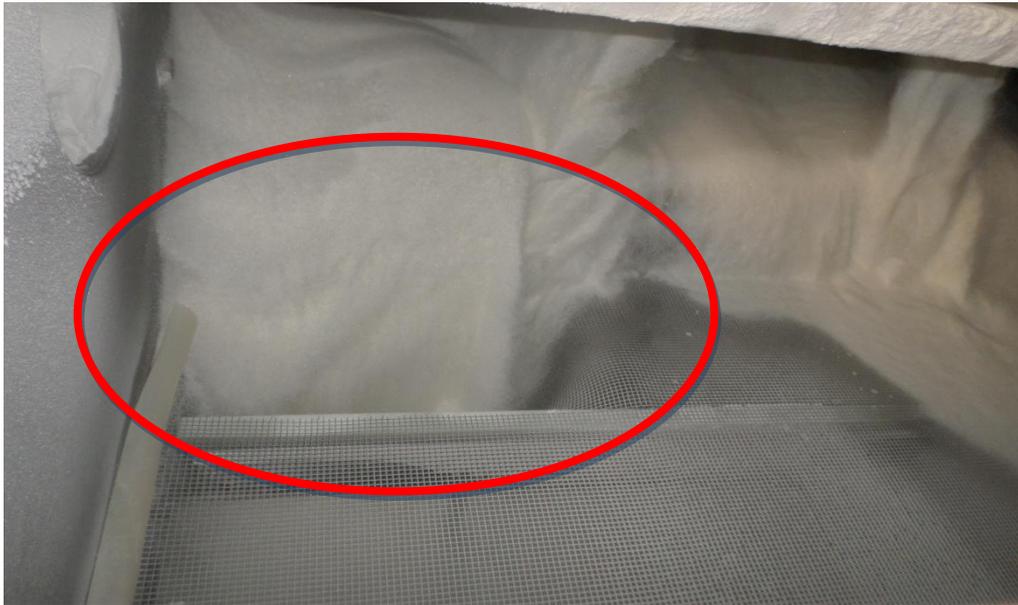
Figure 47: tamis déchiré

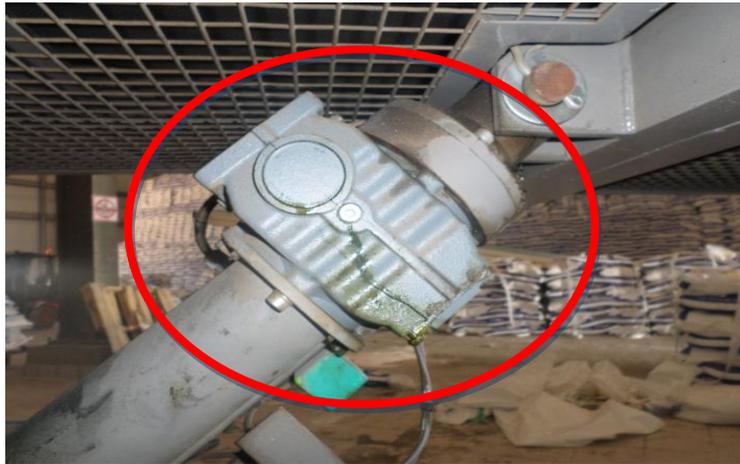
Figure 49: état actuel du réducteur

- ✓ Elimination des shunts
- ✓ Réparation d'un module d'entrée /sortie de l'automate
- ✓ Réparation du réducteur qui été détruit

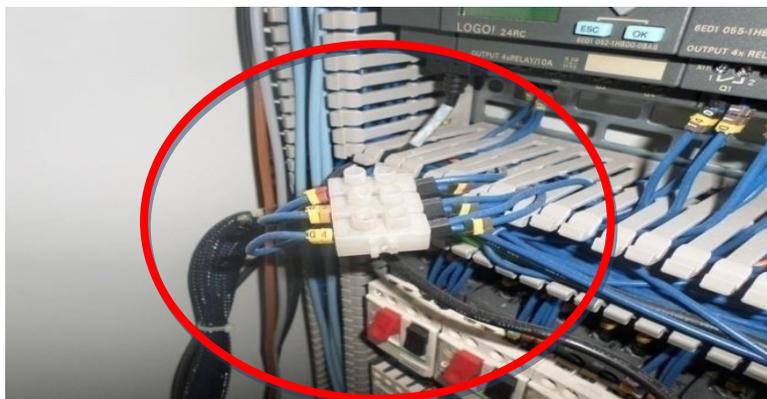
Figure 50: shunts à éliminé
